十勝連峰OP尾根の雪崩 (1994年12月3日)

成瀬廉二 (北大・低温研) ・中島一彦 (北大・工) ・杉見創 (北大・農)

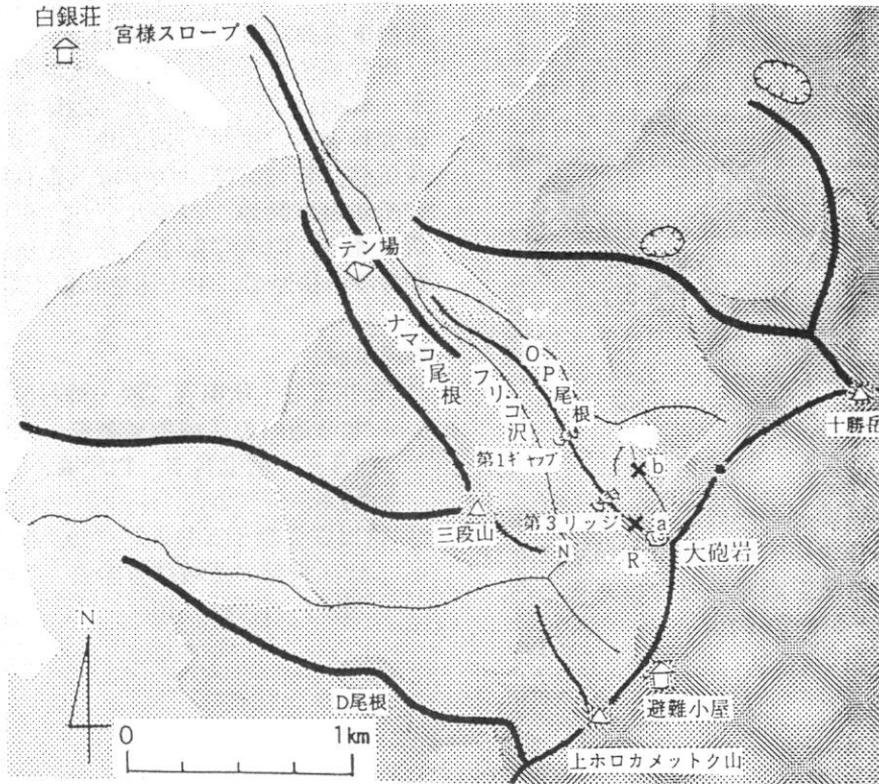
図1. 雪崩発生点付近の概念図

12月3日10時15分頃、OP尾根の標高1830m付近(図1、a点)を4名が4~5mの間隔で下降中に、厚さ20~30cmの固い雪層にクラックが入り、直後に両側の斜面(大沢とフリコ沢)に板状に雪が流下した。雪板は流れながらばらばらに粉碎し、表層雪崩となった。大沢へ流された犠牲者が標高1620m(図1、b点)で発見されたことから、雪崩

の規模は少なくとも高度差210m、長さ540mと推定される。雪崩走路の傾斜は、33度から53度の範囲で変化している。

メンバーによると、ハードスラブのクラックの断面に比較的等間隔に2本の黒っぽい層が認められた。ハードスラブと岩盤との間には、大粒の雪が厚さ5~10cm存在していた。以上の状況から、このハードスラブの下の雪の結合力が非常に弱く（弱層）、スラブが著しい不安定な条件下にあるとき、歩行の刺激によりスラブが破壊され、雪崩が誘発されたと判断される。

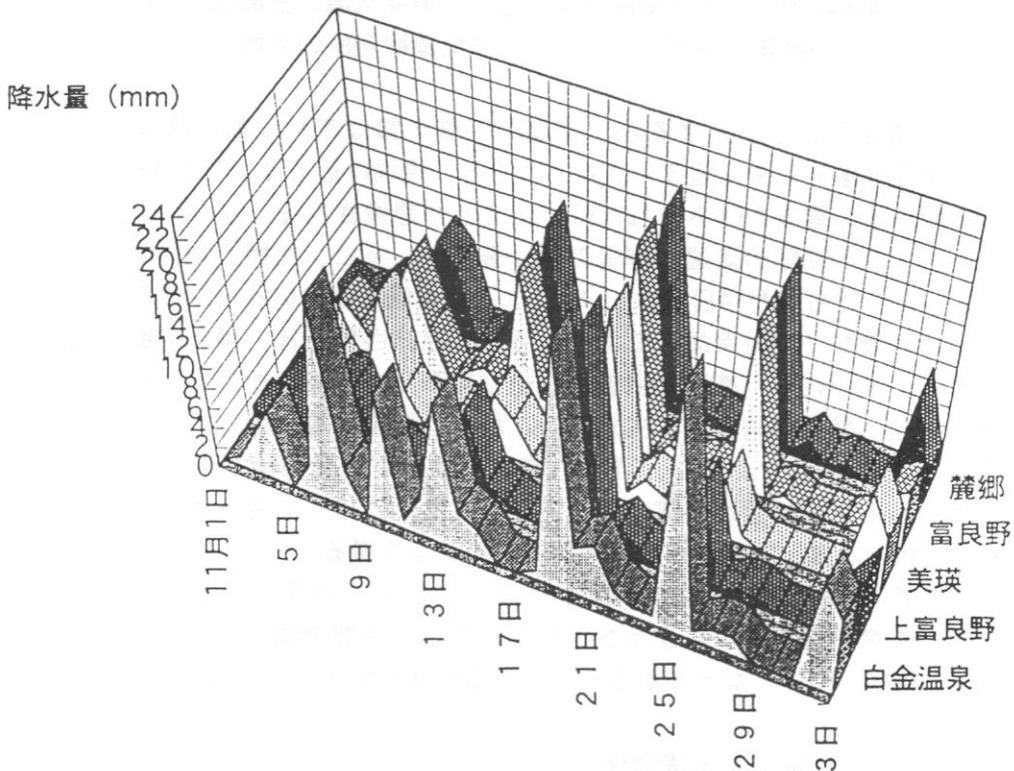
図2. 十勝連峰周辺の5気象観測所における日降水量(mm)の分布 (1994年11月1日~12月3日)

十勝連峰周辺の気象観測所の降水量データ（図2）によると、雪崩現場付近では11月19日、25日、12月2日にかかなり多量の降雪があったと思われる。降雪が中断した11月24日、30日には比較的日照時間が長かったので、2本の黒っぽい層はこれらの日の表面と考えられる。したがって、なだれたハードスラブは、11月19日以降3回にわたって堆積した雪の層と推定される。特に、多量の降雪があった25日および2日は、風もかなり強かったため、この頃に硬い風成雪が形成されたと推測できる。

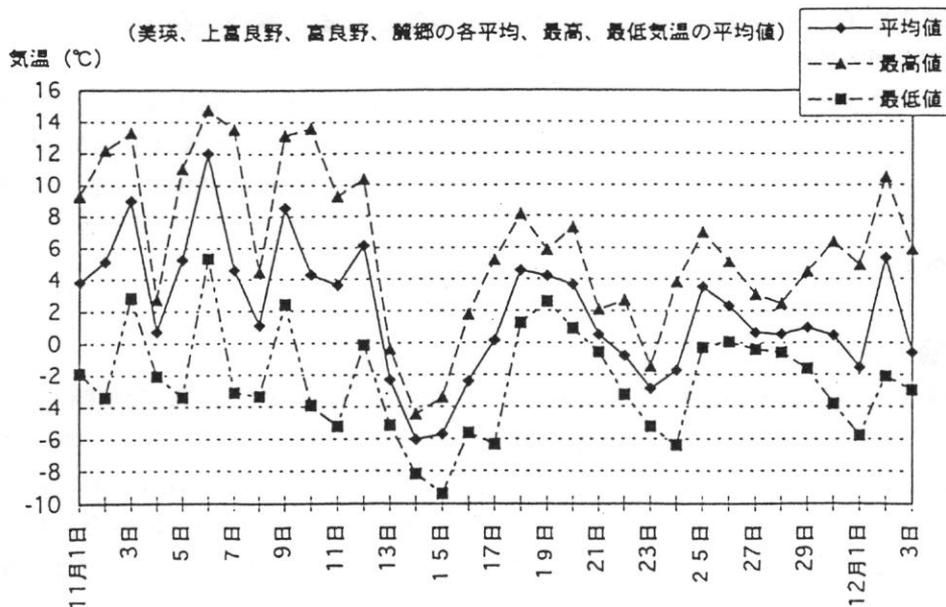
図3. 十勝連峰周辺における日平均気温、日最高気温、日最低気温の変化 (1994年11月1日～12月3日：4気象観測所の平均)

もし以上の推定が正しいとすると、雪崩の下層の雪はそれ以前に降った雪である。図2および気温推移データ(図3)にもとづくと、現場付近では、11月3日から15日にかけてかなり多量の雪またはみぞれが降ったことが想像される。さらに、図3から明らかのように、この期間の気温の寒暖の差は著しい。特に、札幌上空800hPaの気温は、11日には0°Cだったものが14日には-18°C以下にも低下している。温度の高い積雪において、その表層が(放射冷却等により)急速に冷却されると、積雪内部に強い温度勾配が生ずる。その結果、高温の積雪下層から昇華した水蒸気が上層へ輸送され、低温の表層の雪粒に昇華凝結し霜を生ずる。これが、積雪表層付近で形成される「しもざらめ雪」である。このように、11月中旬まで激しい寒暖が繰り返されていたので、大粒の、脆いしもざらめ雪が発達したと推定される。このしもざらめ雪の上に、19日以降の降雪が積もれば、しもざらめ雪の層は弱層となり得る。
