## 換気装置の周辺部材で発生する氷柱及び氷筍について

高倉 政寛、村田 さやか、鈴木 大隆 (北方建築総合研究所)  
 片岡 尚 (三菱電機)  
 高橋 博行 (三菱電機ライフファシリティーズ)  
 市岡 博喜 (メルコエアテック)

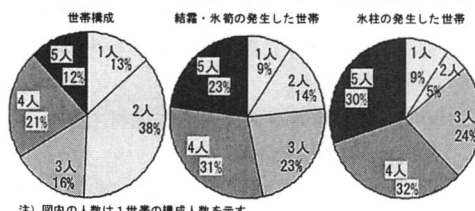
障害が発生している住戸の世帯構成をみると、図1のように、世帯人数3人以上の住戸で顕著

に発生しており、室内の状況が何らかの形で影響を及ぼしている。このことから、障害の発生した住戸のうち3戸を抽出し、住戸の温湿度及び換気量を測定した。測定の結果、居間の温湿度は20～22℃、40～42%RHで、冬季の居住環境としては一般的であった。一方、換気量については100m<sup>3</sup>/h以上の能力を持つ換気ユニットが選定されているにも関わらず、34～42m<sup>3</sup>/hの風量しか発生しておらず、換気量が不足していることに特徴がみられた。

図1 世帯構成と冬季障害との関係

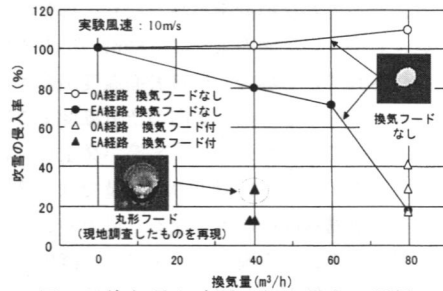
換気量と吹雪侵入率との関係について示すと、図4になる。同図の吹雪侵入率は、換気フードを取り付けず、換気装置を運転させない状態で測定した吹雪侵入量で基準化されており、縦軸の100%の位置で75g/m<sup>2</sup>・sの飛雪流量となる。この飛雪流量は、極めて強い吹雪が発生した状態の地上高10mの位置に近い値となり、通常の降雪時では、2～20g/m<sup>2</sup>・s程度となる<sup>3)</sup>。図のように、換気フード取り付けないOA(○印)では、換気量の増加に伴い、飛雪流量が増加する傾向を示す。一方、EA(●印)では、換気量が増加するに伴って飛雪流量が減少し80m<sup>3</sup>/hでは、換気しない状態の約18%の吹雪侵入率と

なった。EA の管内風速を測定したところ、40～60m<sup>3</sup>/h では、外風 (10m/s) の侵入によって換気できない状況であったものの、80m<sup>3</sup>/h では、僅かながら排気 (0.34m/s) が確保され、管内が正圧となっていた。このように、EA で排気が確保されている場合は換気フードが取り付けられていなくとも、吹雪侵入が極めて少ない。

次に、帯広市で実測調査を行った状態を想定し、換気フードを取り付けた状態で 40m<sup>3</sup>/h の換気を行った (吹雪の実験風速 10m/s)。その結果、図 4 中に示したように、EA では (▲印)、換気装置を運転させない状態の約 35% の吹雪侵入率であった。この侵入率は、吹雪が 1 日中継続した場合で、20～200g/day (飛雪流量×侵入率×管路の断面積 = 2×20×0.35×0.008 g/s) の水分供給量となる。しかし、一月末の帯広市における気象状況みると、何れも 2m/s 以下の風速で降雪していた。すなわち、EA で排気が確保されずに吹雪が侵入したと考えにくい。以上の結果をみると、帯広市の現地調査で観察された EA の氷筈や氷柱は、吹雪侵入以外の要因によって発生している。なお、北海道内でも日本海側の強風地域では、1 日の吹雪で数十～数百 g の吹雪が管路に侵入することも懸念される。この点については、今回の実験結果を踏まえた上で、次年度に吹雪侵入量を軽減させる換気フードの形状等を検討する必要がある。

図 4 換気量と吹雪の侵入量との関係

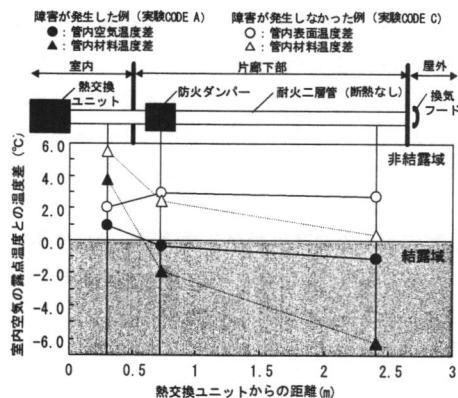
室内空氣の露点温度と EA 各部の温度との関係を図5に示す。図のように、氷柱・氷筈が発生した実験事例では、換気装置による熱交換によって、室内空氣の排気が露点に近い温度にまで低下している。さらに非暖房の片廊下部分の気温によって管内の空氣及び材料表面温度が露点以下にまで冷却されている。実験を行った全シリーズの管内空氣・材料表面温度を図6に示す。一般に、熱交換ユニットは、換氣量が低下するに伴って熱交換効率が高くなり、排氣温度が低下しやすい。図のように、 $80\text{m}^3/\text{h}$ の排氣が確保されている場合、材料表面温度が露点以下になっているものの、管内の空氣温度までは露点となっておらず、氷柱・氷筈が発生していない。一方、 $60\text{m}^3/\text{h}$ 以下の排氣量では、管内空氣までが露点温度以下となる。以上のことから、設計施工上の不備やフィルターの清掃不足で著しく風量低下した場合には、氷柱・氷筈の発生すると考えられる。

図5 EAの温度と室内露点温度との関係
