鉄道トンネル内のつららの観測 (第1報)

小川直仁 (JR 北海道)、岩花 剛、赤川 敏 (北海道大学大学院工学研究科)

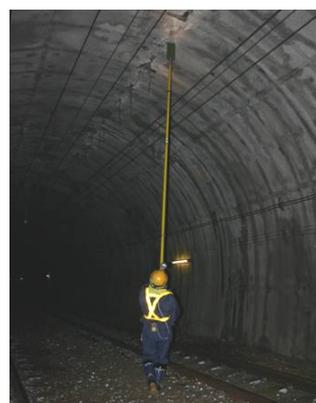
写真-1 つらら除去作業 (撮影: 2007年)

鉄道トンネル内に発生するつららは、車両窓ガラスの破損並びに電気設備に損傷を与えるなどの要因となっている。そのため、JR 北海道では車両装備及び施設設備による対策と人員によるつらら除去作業 (写真-1) の両面から保守管理を行なっている。
