## 樹幹解析からみた防雪林造成における成木移植の問題点と改良方法

### Tree Stem Analyses to Identify Problems of Transplanting Young Trees for Living Fences and the Countermeasure

阿部正明, 檜澤 肇, 斎藤新一郎 (一般社団法人北海道開発技術センター)

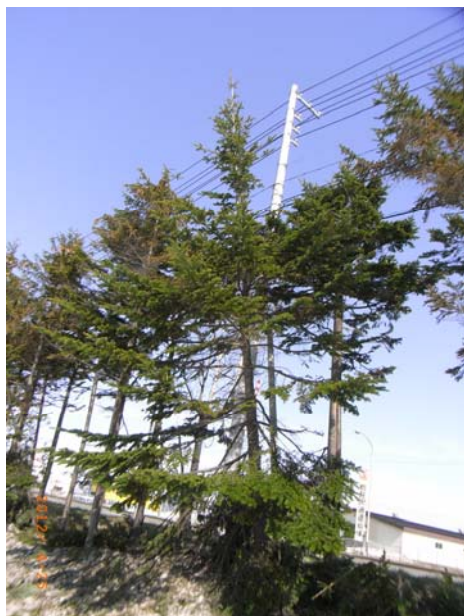
図-1 健全木

盤を採取した．最後に根元の土壌を掘削し，根系状況の観察を行い，移植時の根鉢直径，深さ，根の端部直径について計測を行った．なお，健全木は樹高 9.5m，胸高直径 22.0cm で枝張りも良好であった．生育不良木は樹高 6.5m，胸高直径 10.5cm で下枝が全て枯れ上がり，幹頂頭部は先枯れ状態であった．

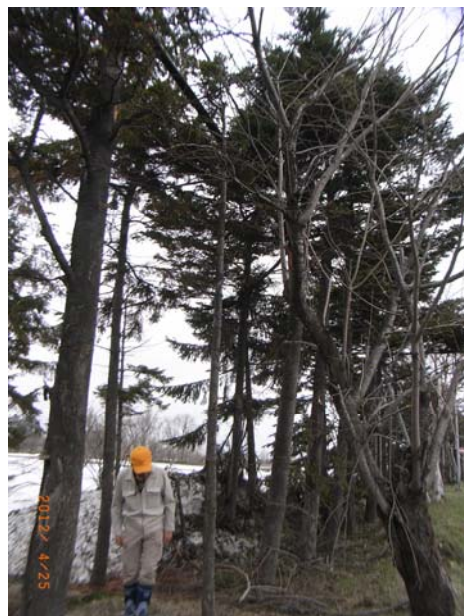
図-2 生育不良木

生育不良木の東側にはエゾヤマザクラが前生林(保護林)として植栽され,大きく成長しており,西側のトドモミを被圧していた(図-2).また,生育不良木については,地上高1~2mの位置に樹皮剥がれが確認された<sup>1),2)</sup>.胸高直径断面の年輪解析から,移植後4年程度で日焼けが発症していたと推定される(図-8).

これらのことより、生育不良木は上部に比べて根系が小さく（T/R率が高い）、深植えだったため、根からの栄養分が十分に吸収できず、下枝が早期に枯れ上がり、樹皮剥がれも発症し、生育不良に至ったと考えられる。更に、エゾヤマザクラとの競合による光不足や枝叩きが成長不良を助長させたものと考えられる。

- ・移植木の根鉢直径は、胸高直径の10倍以上を確保する
- ・移植木は前年の休眠期に根廻しを実施する
- ・移植時は浅く植えて、支柱をする。但し、活着後は早急に支柱を撤去する、又は縄縛りの位置をずらす
- ・前生林との競合（被圧、枝叩き等）を回避するため、適正な保育管理を実施する
- ・大径木の場合は凍土法又は真冬に移植を実施する

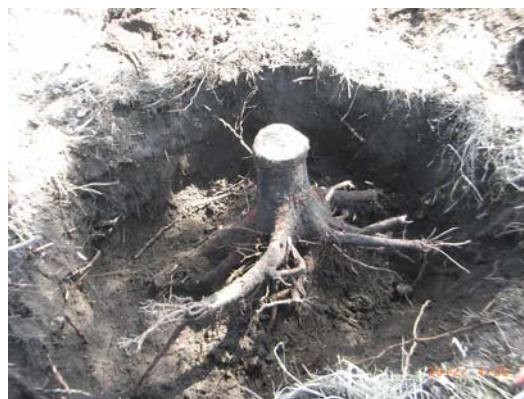
図-4 根系観察

根系状況の観察と計測から,植栽時の根鉢直径は,生育不良木が60cm,健全木が110cmであった.胸高直径は,生育不良木が7.5cm,健全木が11.0cmであり,生育不良木の根鉢直径は胸高直径の8倍,健全木の根鉢直径は胸高直径の10倍であった.また,地面から根鉢の上端部までの深さは,健全木が3cm程度の浅植えであったが,生育不良木は20cmの深植えであった.移植時の根の端部直径は,生育不良木が5cm,健全木が10cmであった.

移植時の胸高直径と根鉢直径の計測から,健全木の根鉢は胸高直径の10倍,生育不良木は8倍であることが判明した.苗木や幼木移植の場合では,幹直径の8倍程度を確保していれば順調に生育する場合もあるが,成木移植の場合では,胸高直径の10倍以上の根鉢を確保しなければ移植時の環境変化によるショックが大きく,生育不良になりやすいことが示唆された.また,生育不良木は20cmの深植えであった.深植えは根の呼吸困難,水分吸収不足等の要因となるため,なるべく浅く植える必要がある.

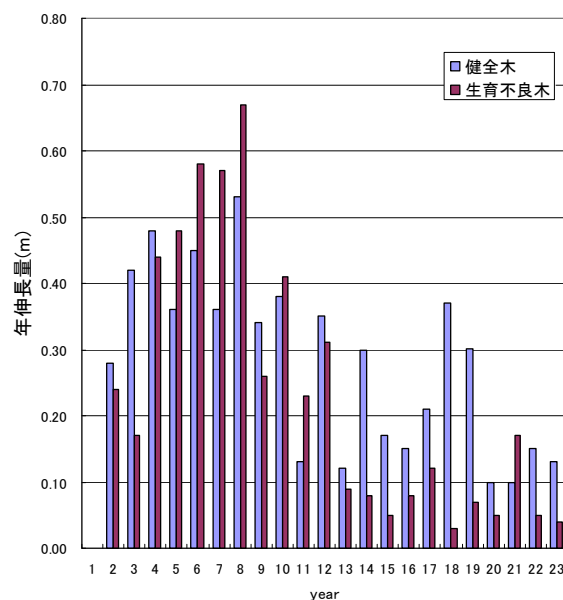
図-5 枝階計測からみた年伸長量

常緑針葉樹の場合は，枝階を読むことで，樹齢を推定することができる．そのため，枝階計測による移植時期及び樹高の推定を試みた．枝階計測からみた健全木及び生育不良木の年伸長量を図-5 に示す．これを見ると，健全木及び生育不良木共に 10 枝階又は 12 枝階において翌年の年成長量が著しく小さくなっている．生育不良木においては，翌年以降も年成長量が小さく経過しており，10 枝階又は 12 枝階以上の年成長量まで回復していない．一方，健全木は，10 枝階又は 12 枝階目の翌年に成長が急激に小さくなるが，その後の年成長量が回復する傾向が見られた．従って，本防雪林は 10～13 年生の成木を移植したと推定される．

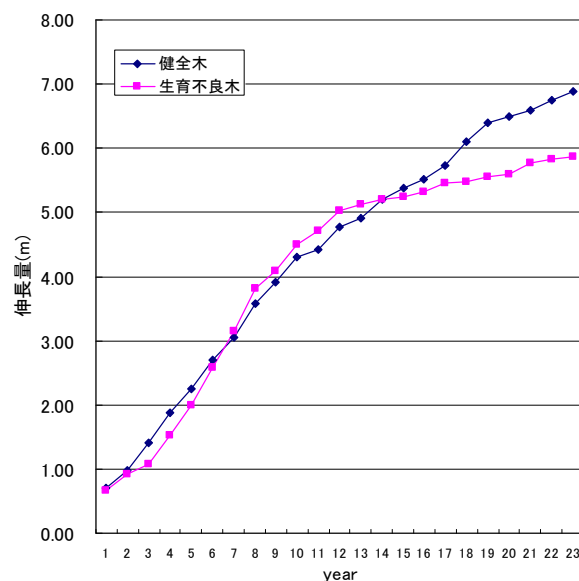
図-6 枝階計測からみた伸長量

また，枝階計測からみた健全木及び生育不良木の伸長量（年伸長量の累計）を図-6 に示す．これから，10 年生～13 年生の樹高を読むと，おおよそ 4～5 m 程度の樹木を移植したものと推定される．

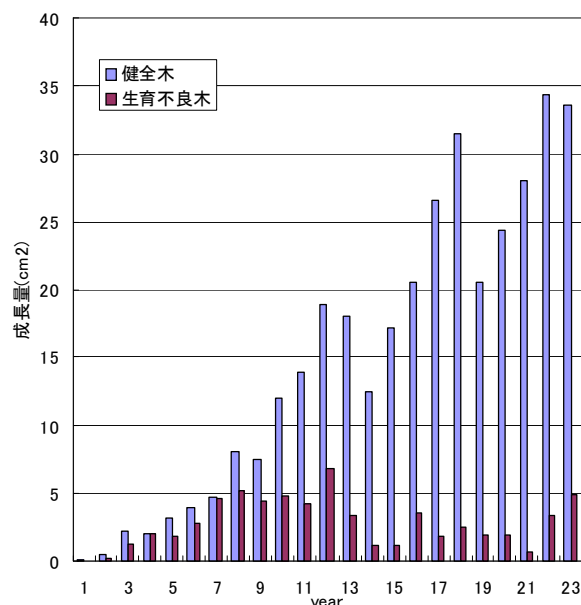
図-7 胸高断面積からみた年成長量

木の年伸長量を図-7に示す.これを見ると,健全木及び生育不良木共に12年又は13年から翌年の年成長量が著しく小さくなっている.生育不良木においては,翌年以降も年成長量が著しく小さく経過していた.一方,健全木は,12年又は13年目の翌年に成長が急激に小さくなったが,その後は旺盛な成長が見られた.以上の結果から,本道路防雪林は,12~13年生で4~5m程度の成木を移植したものと推定される.

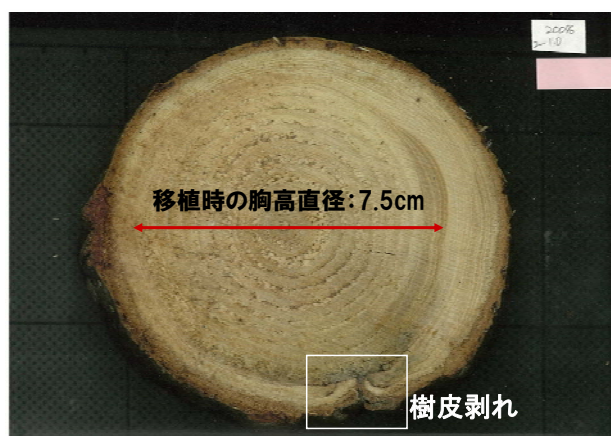
図-8 胸高断面と樹皮剥がれ

胸高直径断面の年輪解析から、移植後4年程度で日焼けが発症していたと推定された。日焼けの発症までに2年程度を要すると考えると、移植後、1～2年で下枝が枯れ上がったと考えられる。
