北海道東部太平洋沿岸の氷結河川における津波の痕跡調査

Investigation of the trace from tsunami at the freezing river in eastern Pacific coast in Hokkaido

宮本修司, 阿部孝章, 佐藤博知, 角張章
佐藤好茂 ((独) 土木研究所寒地土木研究所)
Syuji Miyamoto, Takaaki Abe, Hirotomoto Sato,
Akira Kakubari, Yoshishige Sato

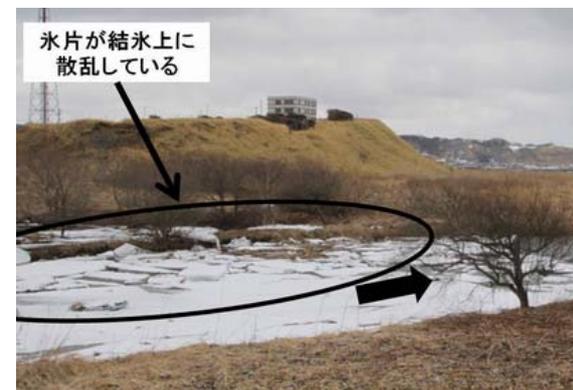
写真-1 和天別川の状況(調査地点①)

調査地点①では、流路内の結氷が顕著に破碎され、破碎された氷片が重なるように結氷の上に散乱していた（写真-1）。

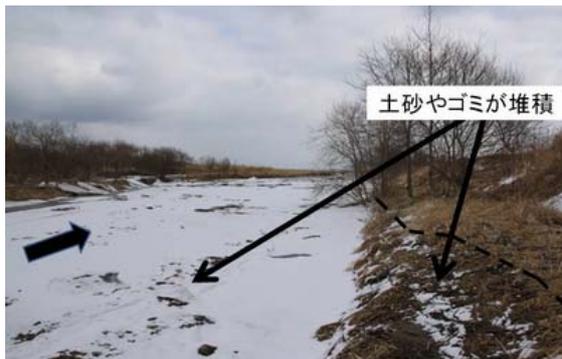
調査地点②では、流路内の結氷は破碎されていなかったが、津波によって打ち上げられた土砂が、結氷の上や高水敷に堆積していた（写真-2）。

写真-2 和天別川の状況調査地点②)

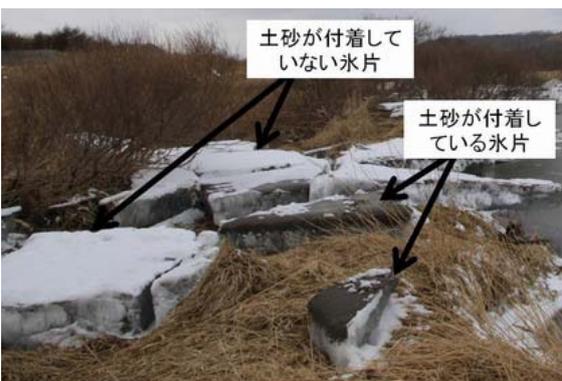
調査地点③では、氷片が流路内ばかりではなく、高水敷の広い範囲に散乱していた。散乱していた氷片には、土砂が付着していた氷片と、付着していなかった氷片があった。

これらのことから津波が氷を破碎し、破碎された氷片は津波と共に河川敷地内を漂流したことが示唆された。

写真-3 和天別川の状況(調査地点③)

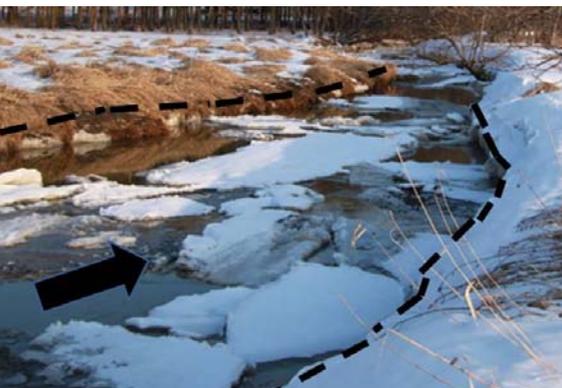
写真-4は、流路の状況である。流路内の結氷が破碎されていた。氷片の上に土砂やゴミなどは、堆積していなかった。

写真-4 ウツナイ川の状況

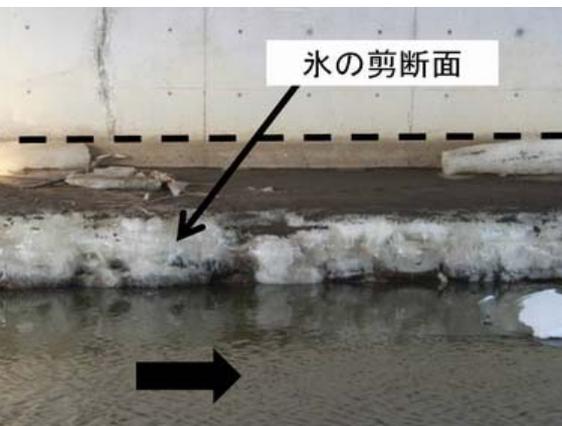
写真-5 破碎された結氷の剪断面 (ウツナイ川)

写真-5は、ウツナイ川に架橋されている橋梁の橋台前面の状況である。厚さ30cm以上の氷が津波によって剪断破砕されていた氷の剪断面から橋台側の結氷は割れずに残り上に土砂が堆積していた。また、橋台コンクリートの前面には、残された結氷よりも高い位置に津波の痕跡が明確に残っていた。

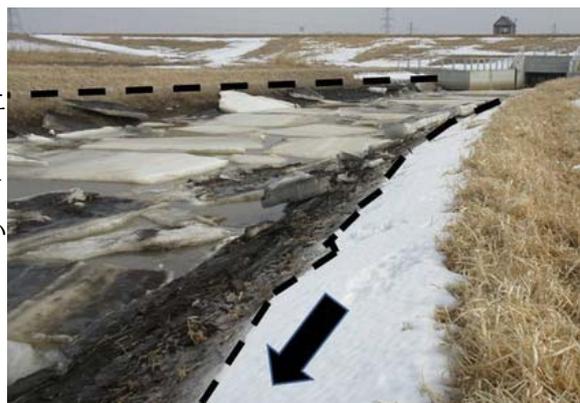
写真-6に、新釧路川の本川側から樋門の方向を見た流路の状況を示す

(2011年3月13日撮影)。この様に樋門から本川までの流路は、結氷が津波によって板状に破砕されていた。

写真-6 樋門から本川までの状況

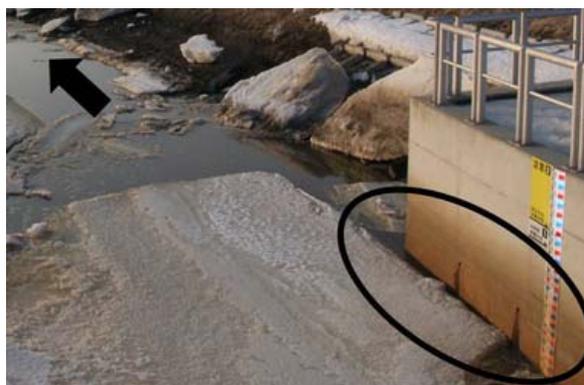
写真-7は、同じ樋門の吐口付近である。写真より、結氷はコンクリートとの付着面から離れて板状の氷になったことが確認できた。

写真-7 樋門吐口付近の状況

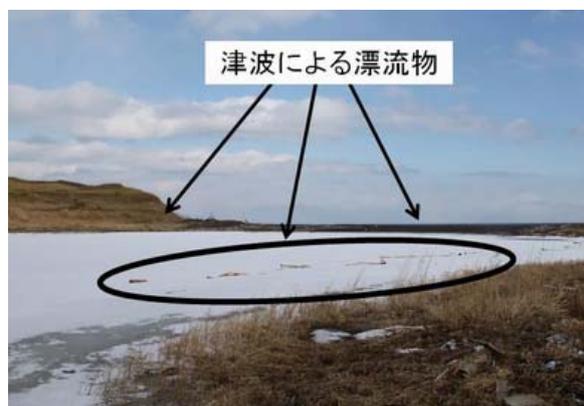
写真-8に馬主来沼の状況を示す。沼は全面的に結氷していたが、沼の結氷が破砕された痕跡は見つからなかった。

一方、結氷の上や砂州、海岸段丘には、津波によって運ばれたと考えられる漂流物が堆積していたことから、津波はこの沼にも襲来していたと考えられる。

写真-8 馬主来沼の状況

津波が襲来したにも係わらず、結氷が破壊されていなかった理由として、馬主来沼は海との間に砂州があり、直接海と接していないため、津波の引き波による水位の低下を受けなかったため、津波は氷の上を通過し結氷が破碎されなかったと考えられる。

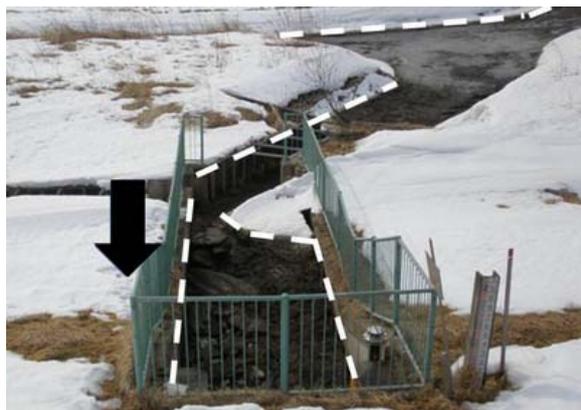
写真-9 堤内地で確認した津波痕跡

また今回の調査では、堤外地（堤防から河川側）から堤内地（堤防で守られている側）に津波が入り込み、結氷を破碎していた箇所も確認した（写真-9）。

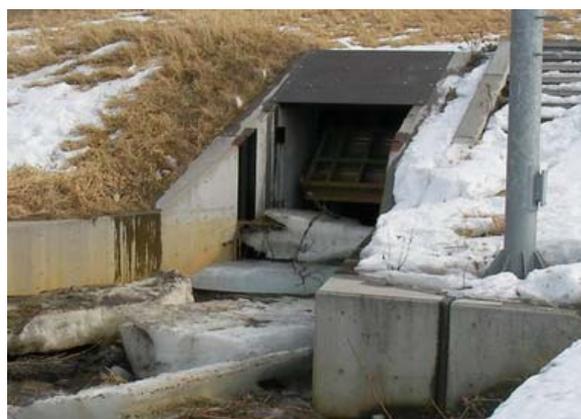
写真-10 閉鎖が困難になった樋門

津波が堤内地に侵入することを防止する方法として、水門や樋門の閉鎖がある。しかし津波の襲来時における閉鎖作業は非常に危険であり、実際に東北地方太平洋沖地震では、消防団員を中心に多くの犠牲者が発生した³⁾。さらに氷片によって、樋門ゲートの閉鎖が困難となっていた箇所もあった（写真-10）。これらのことから、結氷した河川でも自動で閉鎖する樋門の開発や、結氷が破碎されて生じた氷片が漂流物とならないためのスクリーン⁴⁾を設置することなどの対策が今後の課題と言える。
