# 2014 年 1 月にニセコアンヌプリで発生した雪崩の調査報告

## Slab Avalanche occurred at Mt. Niseko Annupuri, in January of 2012

原田裕介 ((独) 土木研究所 寒地土木研究所), 澤柿教伸 (北海道大学大学院),  
大西人史 (雪崩事故防止研究会), 小田克大 ((株) アルパインガイドノマド),  
雪氷学会北海道支部雪氷災害調査チーム

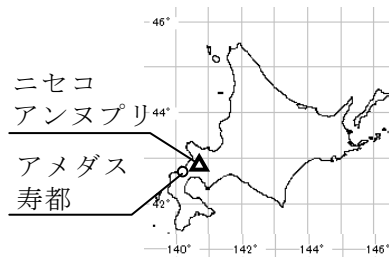
図 1 現地概況

2014 年 1 月 16 日、ニセコ町ニセコアンヌプリ (標高 1,308m) 山頂付近の鉦山の沢で雪崩が発生し、スキーをしていたガイド 1 名と外国人の男女 2 名が堆積区にて巻き込まれた。ニセコ・ヒラフおよび花園スキーパトロール隊に救助され、事故後約 4 時間後に下山した。ガイドが右腕を骨折、他 2 名はそれぞれ右足ねんざと右膝脱臼のけがを負った (図 1, 図 2)。

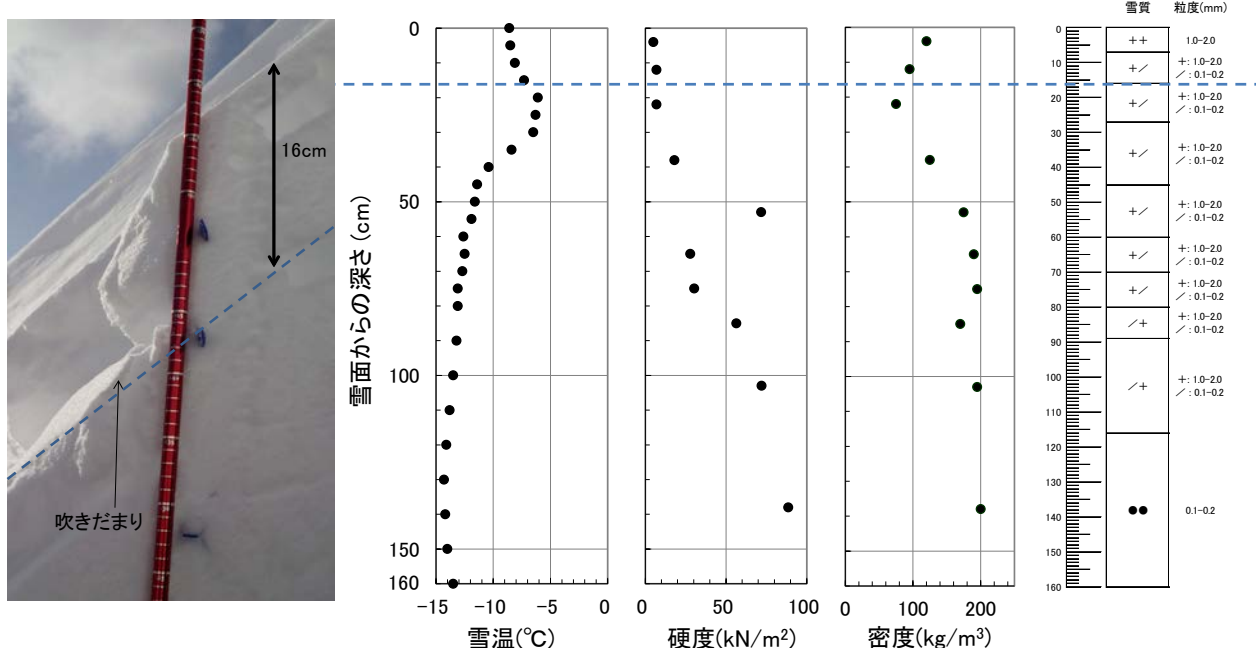
図 3 破断面での積雪断面調査結果（於：調査地点 B 図 2，表 1 参照）

| 弱層 | 雪面から 16cm 下の降雪結晶の形状が残る新雪（六花結晶の残骸，雲粒なし）・こしまり雪の層（ただし，雪崩発生後に圧密や風による削剥等が考えられる）破断面付近以外には，顕著な弱層は見受けられなかった（図 5）． | | | | |
| 雪面勾配 | 38° | 平均雪温 | -11.2℃ | 平均硬度 | 38.45kN/m <sup>2</sup> |

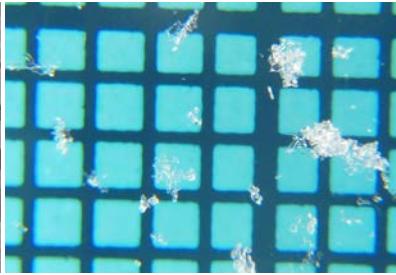
図5 弱層となった新雪・こしまり雪層

破断面の積雪断面調査では，弱層が積雪表面から 16cm 下方で，各気象観測データから雪崩発生前の降雪と，雪崩発生後の圧密や風による削剥等を考慮すると，15 日の降雪によるものと考えられる。ただし，15 日午前の気象条件と雲粒なし降雪結晶の形成との関係は現状では不明で，今後の検討課題である。

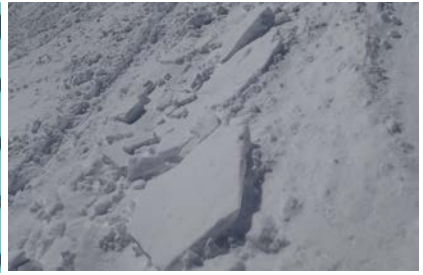
図6 A地点付近の積雪状況

| 備考 | 破断面付近のシャベルコンプレッションテストでは，雪崩発生後もスキーやスノーボードの進入があったため，弱層より上部の積雪（以下，上載積雪）は凹凸した不規則な破壊となった．但し，調査地 A 周辺をスキーで走行したところ上載積雪に亀裂が入り，板状に破壊するケースも見受けられた（図 6）． | | | | |

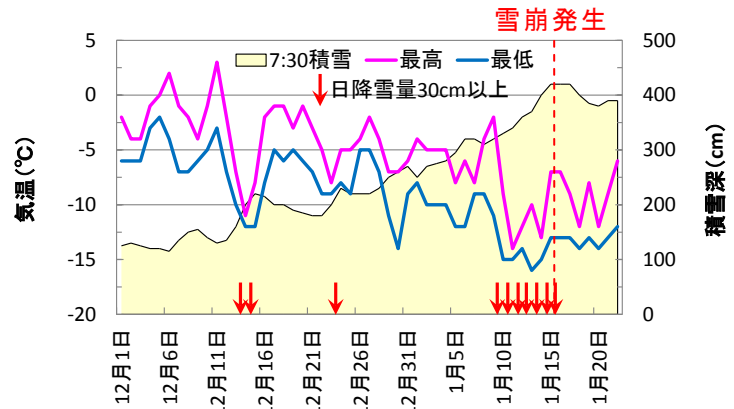
図7 雪崩発生までの気象データ  
(於：ニセコ・ヒラフスキー場)

破断面から東南東に約 1.8km 離れたニセコ・ヒラフスキー場気象観測点 (N42°52'15.4", E140°40'33.9", 標高 820m) における 7:30 積雪深, 日最低・最高気温を図 7 に示す. 図 8 には, 日降雪量 30cm 以上, 雪崩発生日を付記した. 現地では, 1 月 10 日～16 日にかけて, 日降雪量 30cm 以上を記録し, 積雪深増加が 100cm であった. このことは, 調査地点 B の新雪・こしまり雪層が積雪表面から 116cm までの範囲であったことと関連すると考えられる.

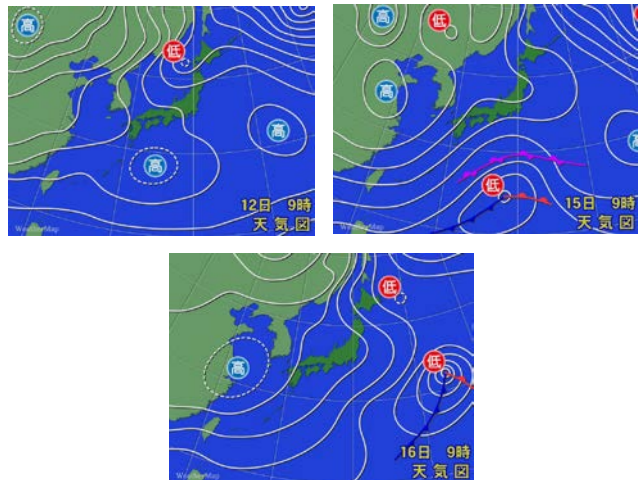
図8 1 月 12 日, 15 日, 16 日 AM9 時の地上天気図

1 月 10～16 日までの午前 9 時の地上天気図を調べた結果, 主に西高東低の冬型気圧配置で, 12 日と 15～16 日はこの気圧配置が緩んでいた (図 8). 12 日午前 9 時には, 日本海の低気圧の前面に位置する札幌市で雲粒なしの降雪結晶 (破断面積雪断面調査で弱層となった雪質) が観測された (図 9). 同時刻の気象衛星画像によれば, 低気圧に伴う層状雲が北海道の日本海側中部から南西部にかけて確認された (図 10). よって, この一帯で降雪が認められた場合は雲粒なし結晶であったことが推察される<sup>6)</sup>. つぎに, 雪崩発生箇所から西南西に約 37km 離れたアメダス寿都 (図 1) の 1 月 10 日～16 日気象観測データを図 11

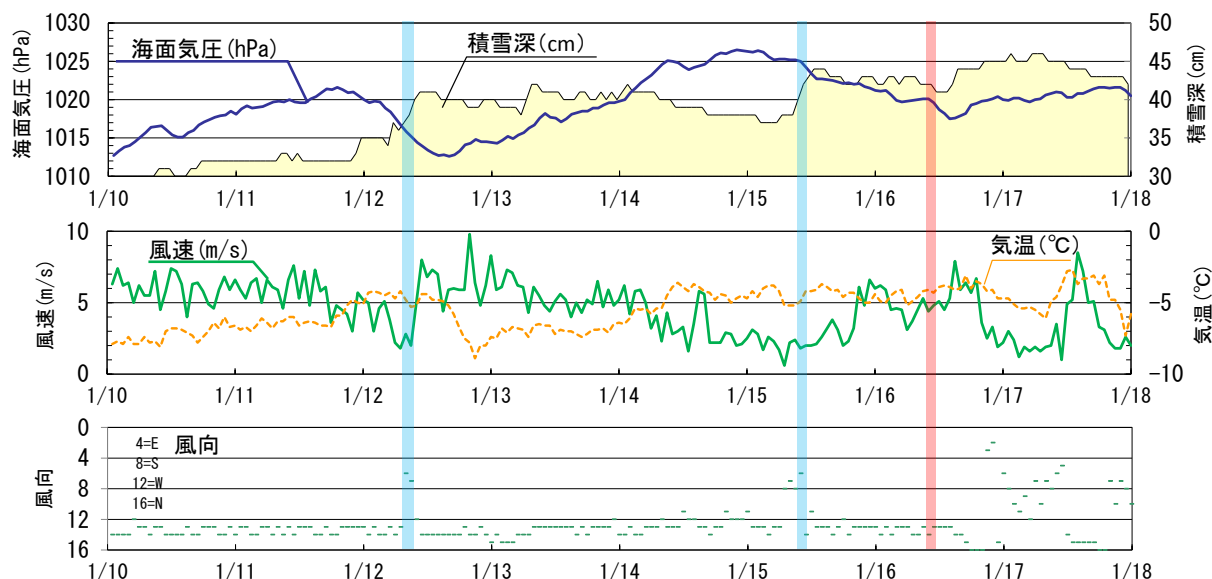
図 11 雪崩発生までの気象データ（於：アメダス寿都）。赤枠は雪崩発生時間帯，青枠は 12 日と 15 日の着目すべき気象条件の時間帯を示す。

に示す。12 日午前と類似した気象条件（海面気圧の低下，南よりの風，積雪深増加）が，15 日午前に確認される（図 11 の青枠）。
