# 150212 尻別岳雪崩事故調査報告

## Report on an avalanche accident occurred at Mt. Shiribetsudake, on Feb. 12, 2015.

榊原 健一（北海道医療大学），荒川 逸人（野外科学株式会社），  
阿部 幹雄（株式会社極食），日本雪氷学会北海道支部 雪氷災害調査チーム  
Ken-Ichi Sakakibara, Hayato Arakawa, Mikio Abe,  
Snow damage research team of the Hokkaido branch, JSSI

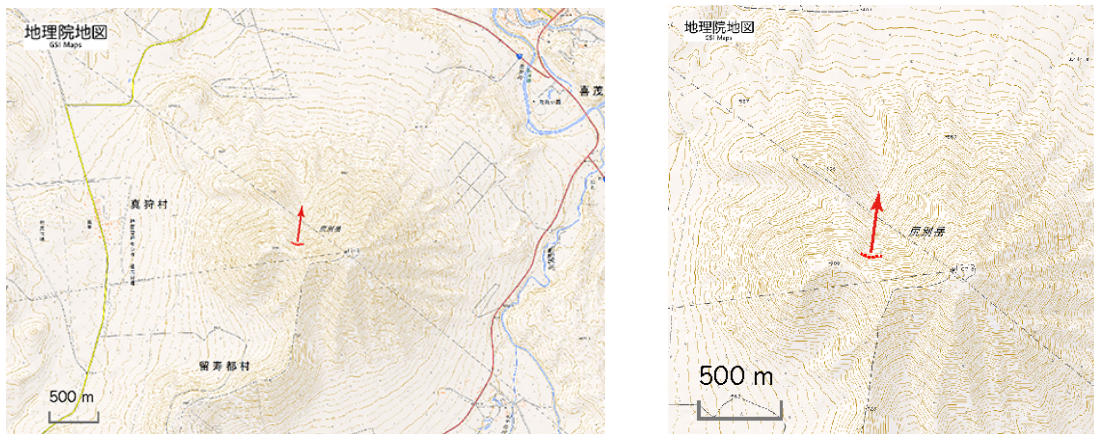
図 1 雪崩事故発生地点．尻別岳北東面．点線が破断地点で矢印が走路を示す（いずれも聞き取り調査に基づく）．

雪崩の発生地点は，尻別岳北東面，尻別岳頂上西側にある 989 ピークから頂上に向かう尾根下の北東面であった(図 1)．発生時刻は 2015 年 2 月 12 日 11:00 頃であった．被害パーティーは，雪崩研究者である M1 と，友人の M2 の男性 2 名，女性 F1 の 3 名のカナダ人で構成され，当日，尻別岳の西側から 989 ピークを目指しハイクアップし，雪崩発生地点直上から，F1 が滑走し，フォールラインを少し横に入った 750–800 m 地点あたりで停止，次に M2 が滑走を開始する際に足元で破断し，M2 はその場に留まったが，下で停止していた F1 が雪崩に巻き込まれて流された．M1 は M2 より上の位置で滑走順を待ち下を見ていた(図 2)．F1 は 200 m ほど流されて腰のあたりまで部分埋没して停止した．

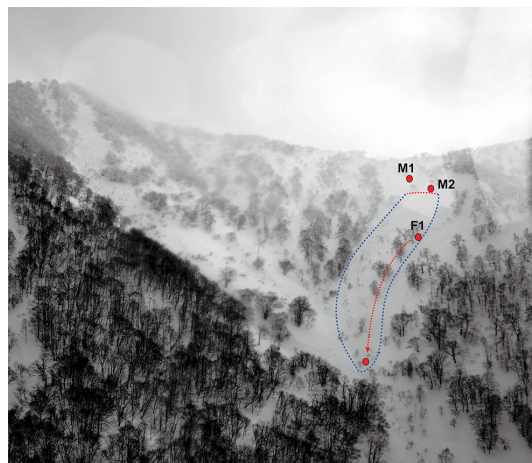
図 2 雪崩発生地点，走路，および被害パーティーのメンバーの雪崩事故時の位置関係．M2 が誘発し，F1 が巻き込まれて流された．斜面北側から上空から撮影（写真提供：Hokkaido Backcountry Club）．

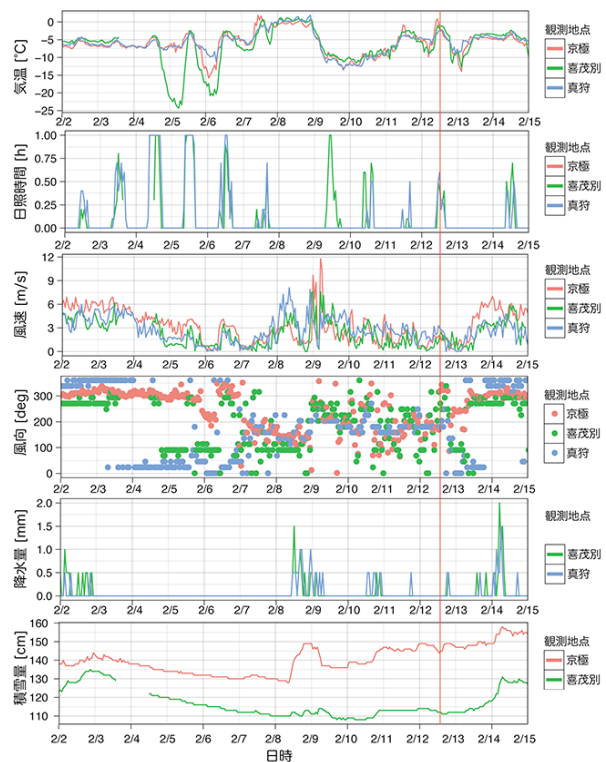
雪崩発生地点の積雪を推測するためにアメダス喜茂別（発生地点から北北東 4.3 km, 標高 265 m）、アメダス真狩（西 1.9 km, 440 m）、野外科学株式会社京極気象観測地点（北北西 8.8 km, 410 m）での気象情報を検討する(図 3). 図 4 に 2 月 2-14 日までの 1 時間ごとの気象データを示す. 赤線のある時刻が雪崩発生時刻である.

尻別岳周辺に、表面霜が形成されたと仮定すれば、表面霜が成長する気象条件である(i)日中晴天; (ii)夜、放射冷却による温度低下; (iii) 微風; の条件<sup>3)</sup>を満たす気象は、2 月 12 日以前では、2 月 4-5 日, および, 5-6 日であると推測される. この場合、表面霜層が埋没したのは、2 月 7 日または 8 日であったと考えられる.

図 4 雪崩発生前後時期の 1 時間ごとの気象データ(京極, 喜茂別, 真狩). 赤線は雪崩発生の 2 月 12 日 13:00 を示す.

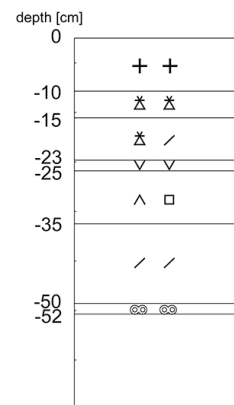
2015 年 2 月 21 日 10:30 に、雪崩講習会の機会に、尻別岳の南西に位置し尾根続きの樫負山の山頂南側(雪崩発生地点から南西に 2 km 地点)の西面にて、積雪断面観察をした結果を図 5 に示す.

積雪観察はテストピットとして積雪表面から 70 cm の積雪を観察した. 調査した斜面では、日射の存在する場所で積雪内部に表面霜層が確認され、図 5 にある積雪断面観察では ↓23—25 cm に粒径 3—8 mm の表面霜の層が存在し、積雪安定性テストでは、CTE×2 (SP) on ↓25 SH 3—8 の結果であった<sup>2,3)</sup>. 表面霜の層の下には融解凍結クラスト層、表面霜の層の上には、あられの層があり、表層には新雪の層が存在した. また、積雪断面観察をおこなった斜面の稜線を越えた逆側の東面では ↓80 cm に表面霜層が埋没していることが確認された.

継続的な現地での観測データに基づく推測ではないので、確度には問題があるが、積雪構造について以下の推測が成り立つ。表面霜層は2月5—6日に形成され、あられ層は気温の上昇した2月8日の降雪、また、新雪は2月14, 15のまとまった降雪によるもので、西風による雪の移動で、西面よりも東面の方が新雪層は厚みがあり、表面霜の層が東面では深く埋没していた。また、表面霜層の下に存在する融解凍結クラスト層は、1月31日の日射の影響により生成されたと推測される(喜茂別アメダスで日照時間6.4h, 最高気温0.9℃)。

図5 橇負山西面, 2015年2月21日10:30の積雪断面観察の結果。
