道路情報板支柱の冠雪による危険な落雪防止対策の検討

Examination of a measure against dangerous blocks of snow falling from the support poles of road information boards

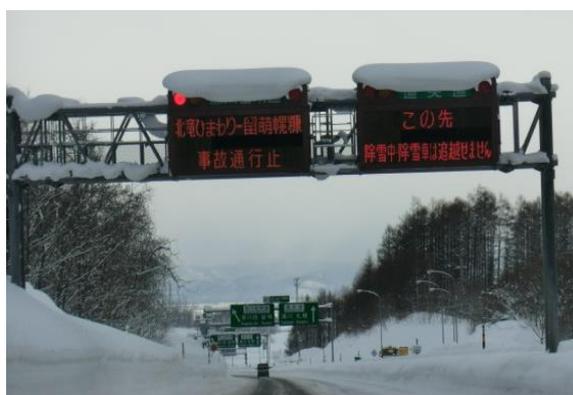
道路情報板や道路標識は、お客様へ交通情報や気象情報、路面情報を提供する重要な交通施設である。道路情報板や道路標識は、視認性を確保するために走行車線の上部や道路を横断して設置されている。このような状況の中で積雪寒冷地では、冬期間、降雪が伴うと、情報板や道路標識、支柱の上部へ雪が堆雪する。ある程度以上の降雪があると、図1に示すように情報板や支柱の上部に積もった雪が雪庇となって垂れ下がる(冠雪)。これらが、落雪すると、事故や交通の妨げの原因となるため、除去しなければならない。冠雪が大きくなると、除去作業は、図2に示すように高所作業車による作業となり、車線規制を必要とするため、多大な労力と時間を要している。これらを防止する道路情報板や道路標識、支柱の冠雪による危険な着雪・落雪防止対策は必要不可欠な状況である。

図1 道路情報板に発生した冠雪

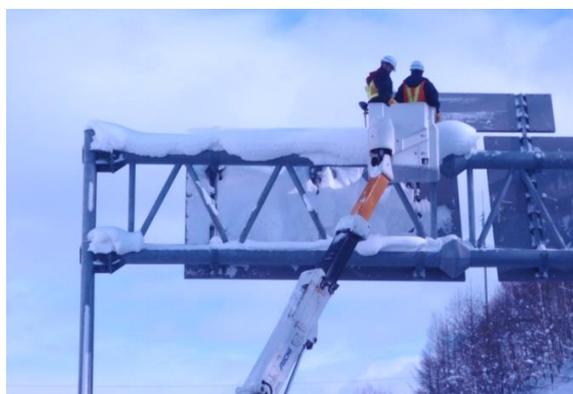
図2 道路標識に発生した冠雪の除去作業

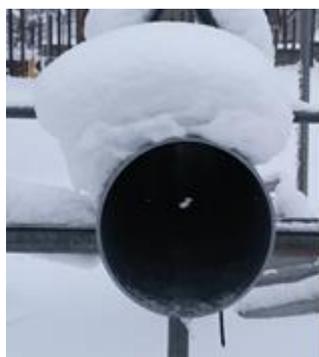
降雪があると図3(a)に示すように支柱の上に雪が着雪する。降雪が続くと支柱上部の着雪は大

(a) 支柱への着雪

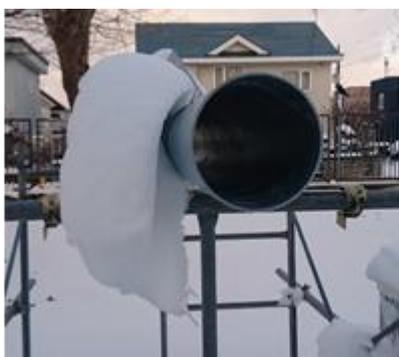
(b) 冠雪による巻きだれ

きくなり冠雪が発生すると、図 3 (b) に示すように巻き垂れとなり、大きな塊となって落雪する。

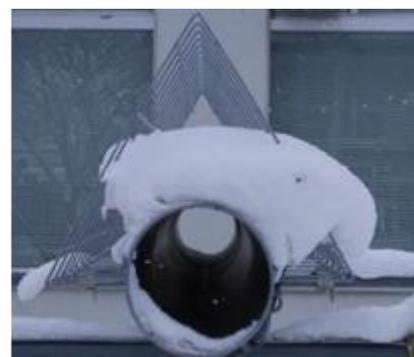
(c) 格子フェンスの冠雪防止

一方、図 3 (c) に示すように格子フェンスを設置した状態では、冠雪を抑制し、格子外での小さな落雪を容認し、格子内に溜まった雪は日射とともに消雪させることができる。格子内外の雪は一時的には繋がり、格子内の雪は圧密が進行する。しかし、格子外の雪は、格子により内外に分けられ、格子外の雪の深さでの圧密となるため圧密の進行は小さい。このような雪の落雪は大きな塊となって落雪しない限り交通の障害になることは小さい。

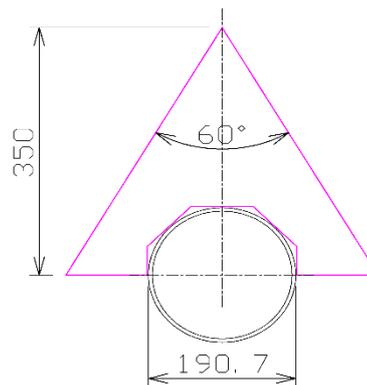
図 4 格子フェンスの形状

格子フェンスの形状は、格子高さが支柱センターから 350 mm、格子の頂角が 60° 、格子間隔が $\square 100 \text{ mm} \times 100 \text{ mm}$ 、長さが 4.0m である。格子フェンスの形状を図 4 に、道路情報板支柱への設置状況を図 5 に示す。

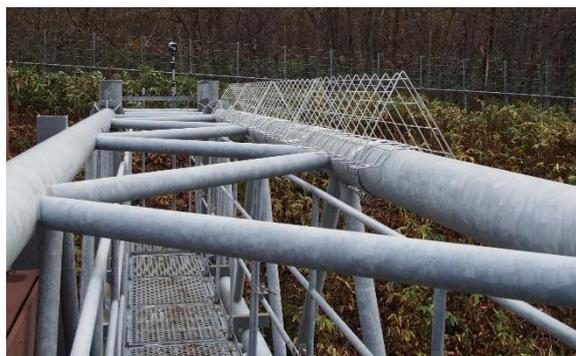
図 5 格子フェンスの道路情報板への設置状況

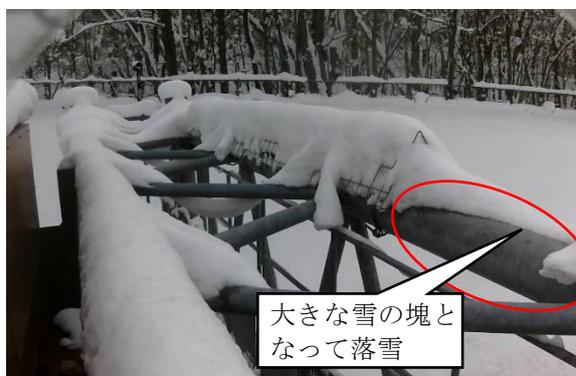
期間の中で、図 6 に示すような無対策箇所から大きな雪の塊となって落雪したイベントが 7 回発生した。一方、格子フェンス設置箇所からは、大きな雪の塊となって落雪した事例は無かった。無対策箇所から危険な落雪があったときの気象状況を表 2 に示す。累計降雪量は、深川 JCT に

図 6 無対策箇所からの落雪

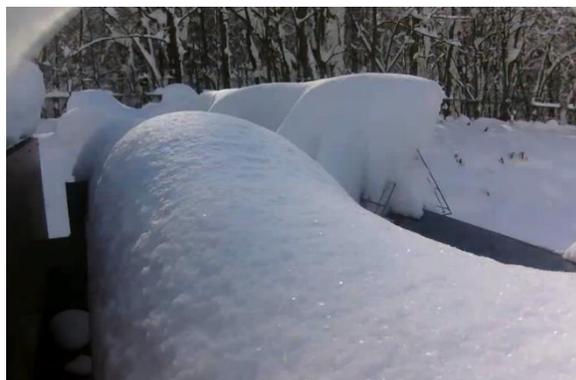
図 7 支柱上部の多量降雪

設置した積雪深計の値を使用した。また、気温は、オキリカップ川の気象観測局のデータを用いた。累計降雪量に着目すると、支柱の上部に20 cm程度の累計降雪があると落雪している。気温に着目すると、降雪量が20 cmを超え、気温が高くなったときに落雪している。格子フェンスは、危険な落雪を防止できている。しかし、2番目の事例に着目すると、支柱上部の降雪が多くなり過ぎている(図7)。支柱上部の着雪は、無対策箇所からの落雪後すぐに除去作業が行われた。格子フェンス上部からの落雪はなかったものの、格子フェンス上部の積雪量が多い。つまり、格子フェンスは、想定していたように30 cm程度までの累計降雪量に対し、危険な落雪を防止する効果があることを確認した。今後、格子フェンスが許容する気象条件を検討する必要がある。以上より、格子フェンスの設置により、危険な落雪を防止でき、除去作業の頻度を減少させることが可能と考えられる。
