## トマム山で 2020 年 1 月 30 日に発生した雪崩の調査報告 Report on an avalanche occurred at Mt. Tomamu on Jan. 30, 2020

2020 年 1 月 30 日にトマム山三角沢にてバックカントリースキーヤーが被害に合う雪崩事故が発生した。この報告を受けて雪氷学会北海道支部雪氷災害調査チームは雪崩事故の調査を行った。現場観測と聞き取り調査より雪崩は面発生乾雪表層雪崩で、スキーヤーの誘発によって発生したことが分かった。積雪層内には 2 層の弱層が存在し、破断はこれらの層で同時に発生した。弱層にはどちらの層も雲粒の付着しない降雪結晶粒子が確認された。一方で人為的な雪崩発生の原因としては地形的要素の重要性が示唆された。

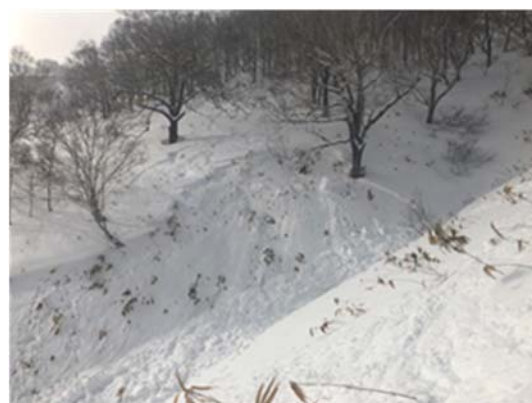
図 2. 雪崩発生地点の写真

雪崩の種類はスキーヤーがトリガーとなった面発生乾雪表層雪崩で、トマム山三角沢内の小規模な支沢内で発生した (図 1)。トリガー地点はスキーヤーの滑走跡から沢地形の最上部付近で、南東向きの斜面から沢地形へと傾斜が急変するノール地形で破断した。破断面はノールに沿うように沢底方向に 5 m、そして斜面下方向 50 m に渡り確認された (図 1)。走路は下方の沢底に至る 10 m 程の距離であり、デブリの堆積域は沢底に沿って幅 5 m 長さ 50 m 程の範囲であった (図 2)。また、破断面付

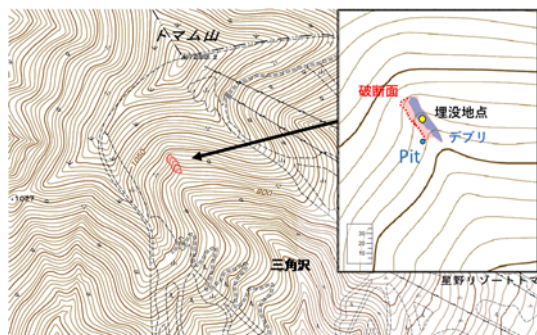
図2. 雪崩発生地点と破断面, デブリ, 積雪観測地点 (Pit).

近の一部ではすべり面が2段となっている場所も確認された。

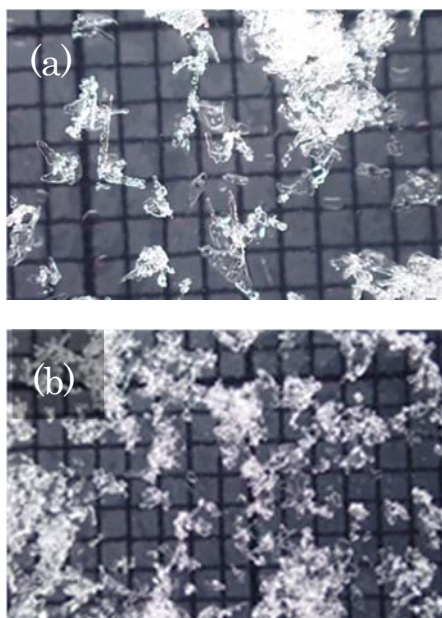
図3. 弱層の雪の拡大写真。

ゲージは1 mm. (a) 弱層1, 針状の雲粒無し降雪結晶. (b) 弱層2, 写真中央右付近に広幅六花の結晶が見られる。

特定した。すべり面となった層の雪質を観察すると、深さ60 cm付近の弱層(弱層1)は雲粒の無い針状の降雪結晶が見られた。(図3a)。深さ80 cm付近の弱層(弱層2)では、こしまり雪に混じって広幅六花の結晶構造の残る雪が観測された(図3b)。

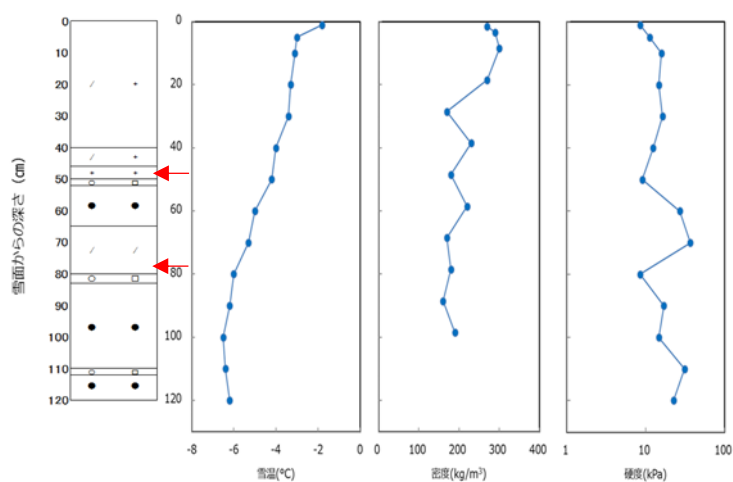
図4に積雪断面観測の結果を示す。積雪深は250 cmで斜面傾斜角は30~40度であった。表層の0~40 cm, 40~46 cmは結晶構造が破壊された雪が多く存在するこしまり/新雪層で、その下の深さ46~50 cmの新雪層が弱層1に相当する。弱層1の下の50~52 cmは日射による融解を受けたと見られるざらめ/こしもざらめ雪層, 52~65 cmはしまり雪層であった。65~80 cmは結晶構造の一部が残るこしまり雪の層, 80~83 cmは日射による融解を受けたざらめ/こしもざらめ雪の層が存在した。この65~80 cmのこしまり雪層が80~83 cmのざらめ/こしもざらめ雪層の直上で破断した(弱層2)。

積雪密度は表層付近が最も高く250 kg m<sup>-3</sup>程度、深さ30 cm以下は150~200 kg m<sup>-3</sup>と積雪下層で小さい値であった。積雪硬度は60~70 cm付近のしまり雪層で極大の30 kPa程度、深さ80 cmまでは10 kPa程度の低い値であった。

また、弱層1におけるシアフレームテストを行った結果、斜面の安定度(SI)は3.9(サンプル2回)であった。SIの雪崩発生の目安は2から4であることから、弱層1は雪崩発生の目安範囲ではあるが、極端に高い状態ではなかったと言える。

図4. 積雪断面観測結果. 左図の矢印はそれぞれ弱層を示す(浅い層が弱層1, 深い層が弱層2)。

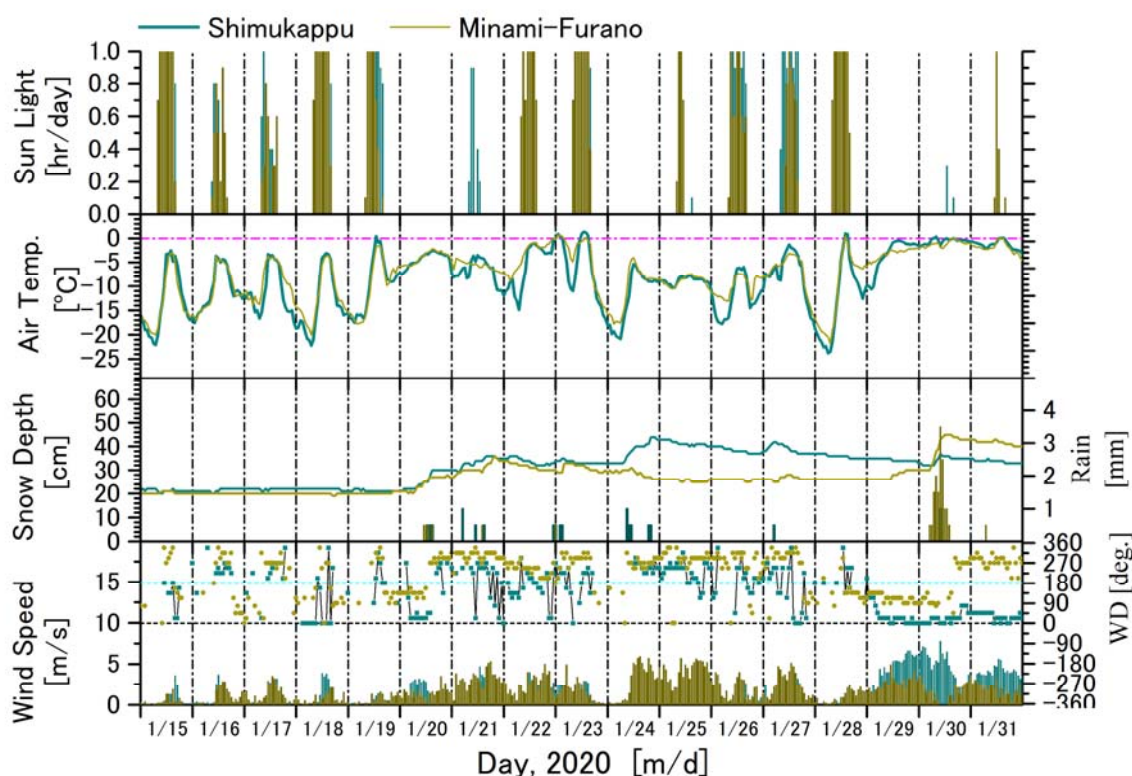
図5. アメダス占冠、南富良野における気象データ。  
上から1時間毎の日照時間、気温、積雪深と降水量、風向と風速を示す。

図6に、アメダス占冠および南富良野の地上気象要素の観測結果を示す。雪崩事故の発生前、1月29日夕方から30日にかけて、現地の天候は急激に悪化した。東よりの風が強まり、大量降雪を伴う暴風雪となり、隣接するトマムスキー場では30日のゴンドラ運航を見送る状況となった。アメダス南富良野では29日昼過ぎから降雪があり、1日で25cm積雪深が増加した。29日から30日にかけて占冠では $5\text{m/s}$ 以上の風が観測された。アメダス占冠が盆地内での観測値ということを踏まえると、山城ではかなりの強風であったと推察される。また、低気圧の接近に伴い暖気が移流し、気温が上昇した。

1月中旬以降でまとまった積雪は1月20～21日、1月24日に観測された。南富良野で1月24日正午前から西寄りの風が強まり、25日にかけて強風が続いた。一方、トマムは内陸に位置するため、厳冬期であっても比較的天気の良い日が多い。日照時間を見ると1月22～23日、1月26～28日は十分な日射のある晴天日であったと推察される。また気温に関しては、日中の気温において占冠と南富良野でプラスになる日が存在するものの、雪崩の発生した標高

980m付近では常に氷点下の気温であったと言える。

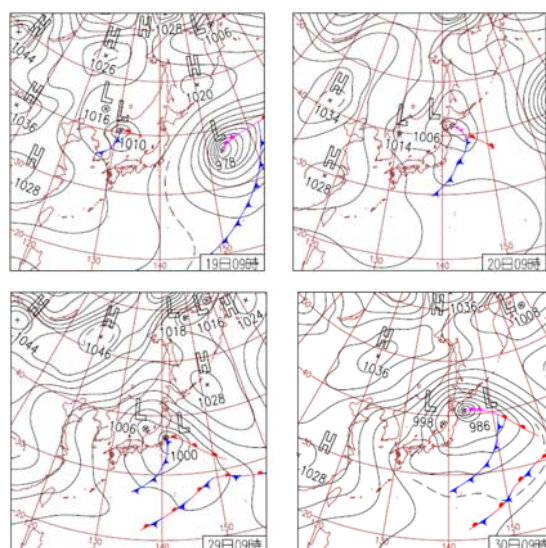
図6. 気象庁による午前9時の天気図。  
上段は2020年1月19日(左)と20日(右)、  
下段は2020年1月29日(左)と30日(右)。

低気圧から延びる弱い気圧の谷にあった(図6)。また本州の房総半島付近には前線を伴う低気圧が存在した。本州の低気圧はその後北上して発達、北海道付近は等圧線が狭い間隔で東西方向に延びる気圧配置となり、東寄りの強風が吹いた。弱層1となった雲粒無し降雪結晶は、低気圧の前面など対流が弱く、風も弱い穏やかな気象条件で降ることが知られている。1月29日はまさにこのような気圧配置である。また、暖気移流を伴ったことで比較的気温が高い条件で形成される針状の降雪結晶が形成されたと言える。その後の低気圧の発達に伴い、弱層1の上に強風で結晶構造が破壊された風成雪が堆積した。風成雪は密度が高いために短時間でスラブ化する。これが弱層1の上載積雪になったと考えられる。

弱層2を含む深さ65~80cmのこしまり雪層は、日本海上にある前線を伴った弱い低気圧が1月19日から20日にかけて北海道の南を通過する際に降ったものと考えられる。このケースでは低気圧は北海道へ接近する際に、それ程発達しなかったことが特徴的である。この時にまとまって積もった雪は、おそらく雲粒付着の無い結晶粒子で、焼結速度が遅く、比較的長い期間結晶構造が保存されたと考えられる。
