最近のギャロッピング発生事例とその対策

藤田 勝史、鈴木 育夫、藤井 裕（北海道電力㈱ 総合研究所）

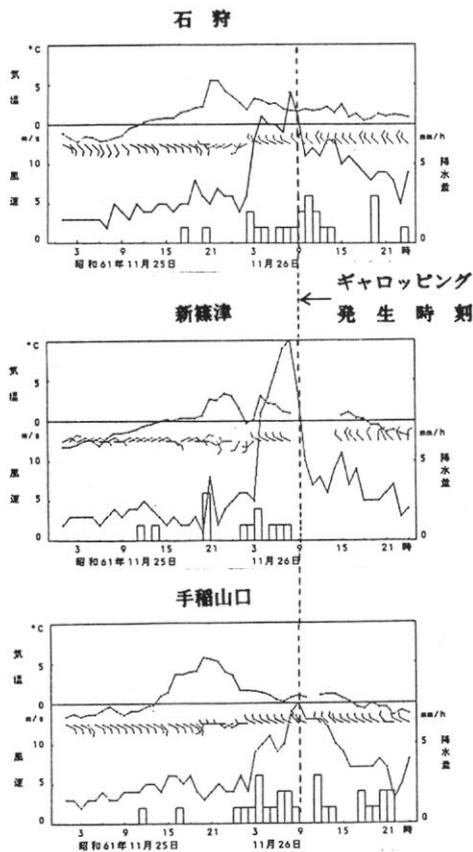
図-4 アメダスデータ
(昭和61年11月25~26日)

ギャロッピングは低気圧の北海道通過後に発生した。アメダスデータ(図-4、5)によると気温は0~2℃の着雪条件にあり、降水量は重着雪による事故時に比較すると顕著に少ない(5mm/h程度以下)ことが特徴である。ギャロッピングの多くは平均風速10m/s以上の高風速で発生しているが、図-5の例では7m/s程度で発生している。電線への着雪状況は図-6のとおり、風上側に三日月状断面の湿雪が付着していた。
