1990年1月15日ニセコスキー場の雪崩事故

秋田谷英次、清水 弘、成瀬廉二、福沢卓也（北大低温科学研究所）

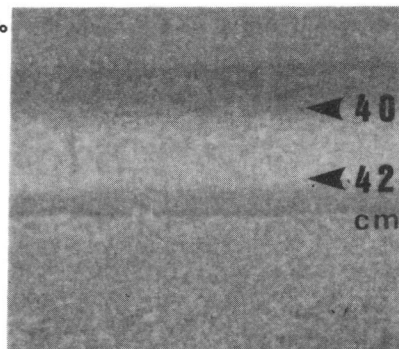
雪崩の翌日、1月16日現地に入って積雪観測を行い雪崩発生の原因を調べた。観測は、ひらふスキー場のニセコ高原ゴンドラ山頂駅付近の標高約700m地点で行った。観測点は2つの雪崩の発生点と標高、斜面方位（南東）がほぼ等しいので、雪質や成層構造は雪崩発生点と大きくは変わらないと考えられる。積雪断面観測と弱層テスト、さらに雪試料を研究所へ持ち帰って雪粒子の顕微鏡観察を行った。弱層テストの結果上から40cm付近が弱く、容易にせん断破壊を起こした。この弱層が今回の雪崩の破壊面と考えた。断面観測結果によると、吹雪中に積もったと考えられる層（厚さ約40cm）が表面あり、この層の下に約2cm厚さの弱層があった。

図1 弱層を含んだ積雪の層構造
厚さ約2cmの雪板に下から光を当てた

弱層を含んだ雪のブロックを研究所に持ち帰り詳細な観察を行った。鉛直面に沿って厚さ約2cmに雪を板状に切り、下から光をあてて透過光で撮った写真を図1に示した。白い帯状の部分が弱層で、雪粒が上下の層より大きく密度が小さいため、光を多く透過するので明るく見える。反対に弱層以外の部分は、粒子が小さく密度が大きいので、光は透過しにくいので暗く見える。弱層部分は大きな粒子の降雪結晶と、温度勾配の影響を受けて角ばった、いわゆるこしもざらめ雪に変態したものが見られた。弱層の上の層は丸みのある小さな粒子で、風で運ばれて堆積した風成雪であった。これらの事実から雪が積もった時、およびその後の気象の推移が推察できる。すなわち、弱層内には降雪結晶が破壊されずに形をとどめていることから、あまり風速が大きくなく、大きな降雪結晶が静かに積もったと考えられる。また、しもざらめ化した結晶が見られることから、この層が表面にあるとき、特に夜には、放射冷却で積雪表面がかなり低温になったと推定できる。この様な条件では、表面付近に大きな温度勾配が形成され、急速なしもざらめ化が起こる。もし、晴れて日射があると、日射は積雪内部で吸収され、表面直下が昇温するので、日没後の温度勾配はさらに大きくなり、より一層、しもざらめ化は進行する。表面の積雪がしもざらめ化した後、風を伴った降雪があり、弱層の上に多量の積雪が形成されている。風速が大きい程、また風向が北西風であると風下の南東斜面には多量の雪が積

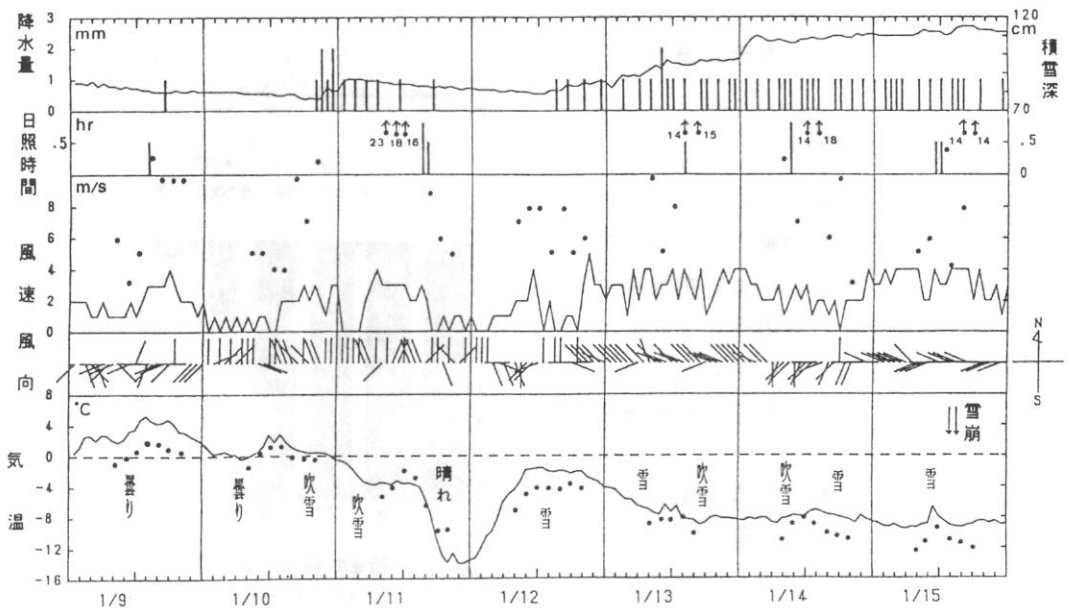
図2にはスキー場に一番近い倶知安のアメダスデータを示した。図によると1月10日から11日には吹雪でまとまった降雪があり、11日午後からは雪も止み、風速も弱くなり、晴れて日も射している。このため日没後には気温が急に低下（放射冷却）している。そのため積雪表面に大きな温度勾配が生じ、しもざらめ化が進行し積雪は脆弱になったと考えられる。その後、12日午後から雪が降りはじめ、13、14日には吹雪となり、また、13日は北西～北北西の風向で、雪崩のあった南東斜面には多量の風成雪が形成されたであろう。すなわち、新雪がしもざらめ化した弱層の上に比較的短期間に多量の風成雪が形成されたため、斜面積雪は不安定な状態であったと思われる。スキー場のゲレンデ内は雪上車で絶えず圧雪するため、弱層は機械的に破壊・圧縮されるため積雪全体が丈夫になるが、雪上車の入らない沢の中では、弱層がそのまま保存され、その上に風成雪が積もったため、かなり不安定な状態になったと考えられる。

図2 倶知安のアメダスデータとスキー場での風向・風速と天候
黒丸はスキー場ゴンドラ山頂駅での値、黒丸と矢印及び数値は風速の値
