岐阜県野谷荘司山で 2021 年 1 月に発生した大規模な乾雪表層雪崩

— 調査内容と結果の速報 —

竹内由香里¹・勝山祐太¹・勝島隆史¹・安達聖²・荒川逸人²・河島克久³

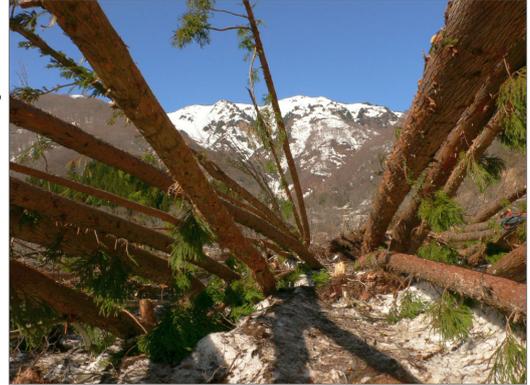
岐阜県の野谷荘司山において 2021 年 1 月 10 日 2 時 30 分頃(令和 3 年 2 月 18 日白川村発表資料)に大規模な乾雪表層雪崩が発生した。破断面が 1 月 15 日に確認された(日本雪崩ネットワーク, 2021)ことから、雪崩は野谷荘司山山頂に近い稜線直下(標高 1700 m 付近)の東～北東向き斜面で発生したと考えられる。この雪崩による人的被害はなかったが、道路周辺の構造物、電柱が損壊したほか、スギをはじめ多数の樹木の折損が生じた(図 1)。そこで、雪崩の規模や流下経路、到達範囲を明らかにし、樹木の折損状況から雪崩の速度や雪崩層の高さを推定するための現地調査を行なった。本発表では、調査の内容や状況を中心に報告する。気象データに基づいた雪崩発生時の積雪状態の推定や雪崩の流下経路、到達範囲、堆積量については、それぞれ本誌の勝山ら(2021)、勝島ら(2021)が報告する。

図 1 雪崩で倒れたスギと雪崩発生区

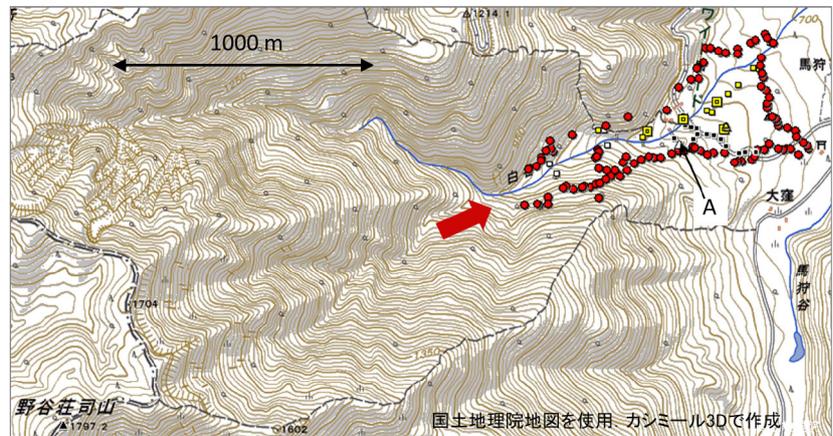
踏査で確認した雪崩到達範囲を図 2 に示す。雪崩は水平距離で約 2800 m、標高差約 1000 m を流下して、標高 710～720 m まで到達し、現地で測定した見通し角は 19.0～19.5 度であった。堆積区の面積は 30 ha 以上と推定した。デブリの乾き密度に厚さを乗じた相当水量は 166～1493 mm(平均 749mm)であった。堆積区全体のデブリの堆積量は、UAV による計測に基づいて少なくとも 46 万 m³(25 万 t)と推定された(勝島ら, 2021)。

図 2 の A 地点では樹高 30.3 m のスギの幹が地際(直径 48.7 cm)で折れていた。雪崩層の高さを枝折れ高(24.7 m)とみなし、流れ層(密度 300 kgm⁻³と仮定)の厚さを 1.5 m、スギの曲げ破壊強度を 50MPa とすると、この地点の雪崩速度は 29 m s⁻¹ 以上と推定された。なお、4 月現在、調査結果を解析中であり、今後、続報を発表する予定である。

図 2 雪崩の到達範囲 ●: 雪崩到達地点. □: 断面観測地点.
■: デブリ相当水量測定地点. ■: デブリ厚さ測定地点
