# 秋田県湯沢市泥湯温泉で2018年2月13日に発生した雪崩の調査（速報）

○竹内由香里・勝島隆史（森林総研十日町試験地）・浅利一成（林野庁秋田森林管理署湯沢支署）  
・井良沢道也（岩手大学農学部）・落合博貴（（株）森林テクニクス）

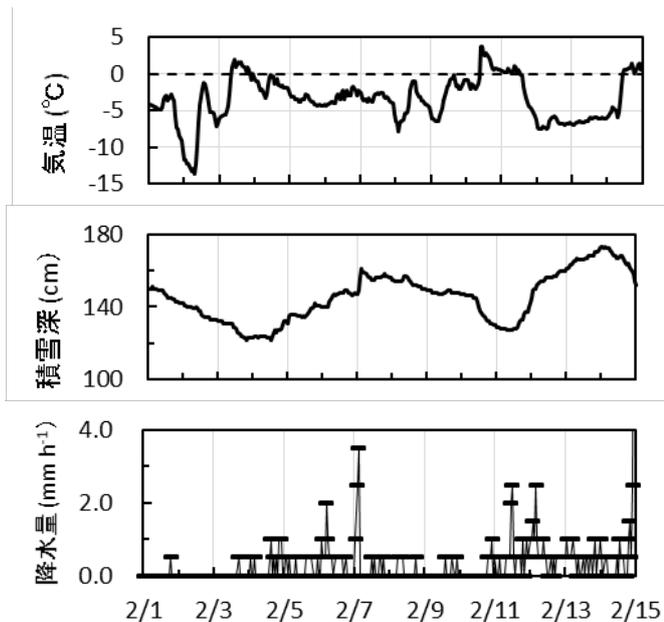
はじめに 2018年2月13日19時30分すぎに秋田県湯沢市の泥湯温泉背後の小安岳で雪崩が発生した。雪崩は温泉旅館1軒の窓ガラスを割り、雪が室内に入ったが、けが人はなかった。最寄りの気象庁アメダス観測点（湯の岱；標高335m）のデータ（図1）によると、2月11日から断続的に降雪があり、11日8時から13日20時までの降水量は、35.5mm、積雪深は127cmから170cmと40cm余り増加した。雪崩発生時の気温は-6.2℃であった。泥湯温泉（標高約700m）や雪崩発生区は湯の岱より標高が高いので、この観測値より気温は低く、降水量や積雪深増加量は多かったと考えられる。この雪崩の発生状況や規模、流下経路を明らかにするために、発生直後の2月および融雪期に現地調査を実施したので報告する。

図1 アメダス湯の岱の気象データ。

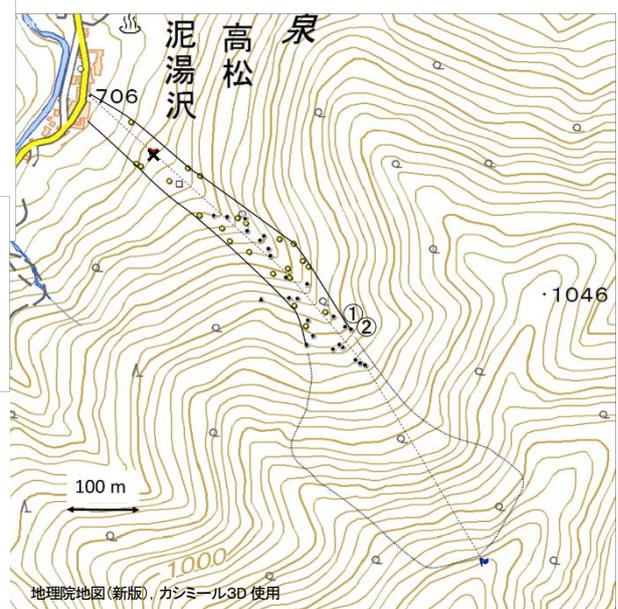
**調査結果** 図2に踏査の結果を示した。●と○が折損した樹木と雪面上の枝を表わす。これらを結んだ雪崩走路を実線で示した（走路幅は40~70m）。2月の観測によると、標高750m付近（×の位置）では、積雪層内に厚さ30cmのデブリが見られたが、これより下流では、顕著なデブリ層は確認されなかった。4月に踏査した範囲では、図中①、②の幹や枝が折れた高さが最も高く、それぞれ10.6m、10.8mであった。

**考察** 雪崩走路上では、10m以上の高さで幹や枝が折れていたことから、雪崩発生時の積雪深を差し引いても、この雪崩は雪煙を伴った乾雪表層雪崩であり、低密度の雪煙層が旅館まで達し、高密度の流れ層はそれより手前で堆積したと推測される。雪崩は、①②の地点を通過するまでに、雪煙を伴うほどの規模に発達し、高速になっていたと考えられるので、踏査した最高地点よりかなり上流の広い面積で発生した可能性が高い。実際の雪崩の発生区は不明であるが、図2には、傾斜が急で踏査できなかった上流の雪崩走路および発生区の範囲を地形から推定して点線で示した。1996年冬期に発生した表層雪崩も標高1100m付近の傾斜が平均37度の斜面で発生し、今回と同様の経路を流下したことが報告されている（阿部ら、1996）。

図2 踏査した雪崩走路および推定される発生区。
