# 平成 26 年 2 月 14 日からの南岸低気圧による降雪と雪崩事例 ～群馬県内国道 17 号三国峠～

1) 町田建設（株）、2) 国土交通省北陸地方整備局高田河川国道事務所

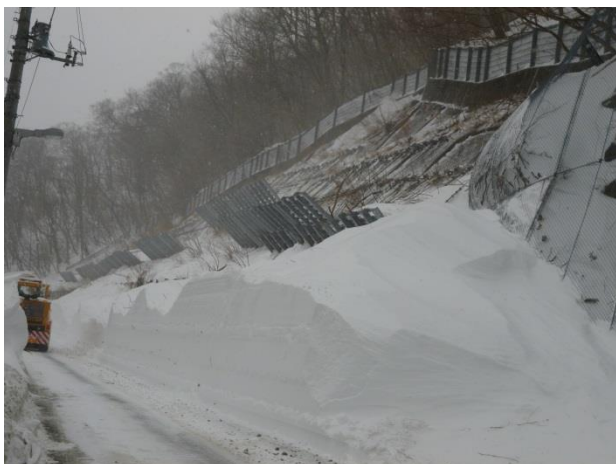
今回の乾雪表層雪崩は、樹林帯を流下し道路脇の防雪施設や落石防護施設をもすり抜けて道路へ堆積していた。写真-1 に示すように雪崩予防柵（吊柵）をすり抜け背面には積雪が無い状況も確認されている。なお、防雪施設や樹木の幹が損壊した状況は確認されていないため、雪崩の衝撃力は弱かったのではないかと推測される。また、写真-1 の右側にある落石防護網にはデブリが入り込み道路側へ膨らでいたため、復旧作業に時間を費やした。なお、雪崩発生時の除雪作業においては、新潟県側から除雪ドーザーが支援に向かったが、道路脇へ除けた雪が通過直後には道路へ崩れ落ちてしまう状態であったため、ロータリー除雪車がその後派遣され除雪を行った経緯がある。このような事象から、雪粒の結合が非常に小さく不安定な特異な積雪状態であったと言える。

写真-1 雪崩発生後の防雪施設の状況（2月16日）

また、防雪施設においても、衝撃力の弱いと考えられる雪崩がすり抜け道路へ堆積したことにより交通障害が発生した事象に対して検討が必要であると言える。
