## 2014-15 年冬期の新潟県中越地区での雪崩発生事例

1) 町田建設 (株)

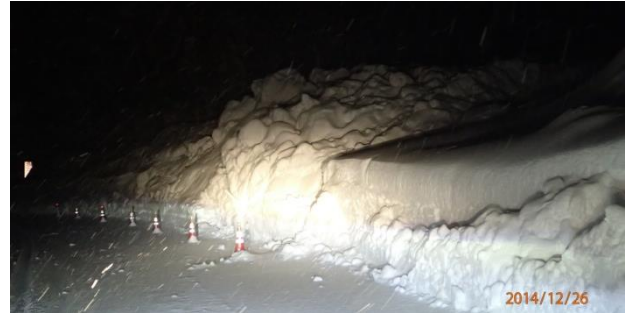
| No | 地名 | 発生年月日 | 雪崩種類 | 発生区標高 | 流下延長 |
|---|---|---|---|---|---|
| 1 | 十日町市<br>津沢 | 2014 年<br>12 月 26 日 | 面発生湿雪<br>全層雪崩 | 480m | 170m |

沢地形を流下した No.1,2,3,5 の事例では, 沢部の積雪を 3m 程度削り込みながら流下しており, 沢出口から水平方向に広がったデブリ形状となっていた. また, 沢地形を流下したデブリは削り込んだ溝の下流に堆積した形状であり, 2 次発生を阻止する雪堤のような形状となっていた.

写真1 No.1 の雪崩発生状況

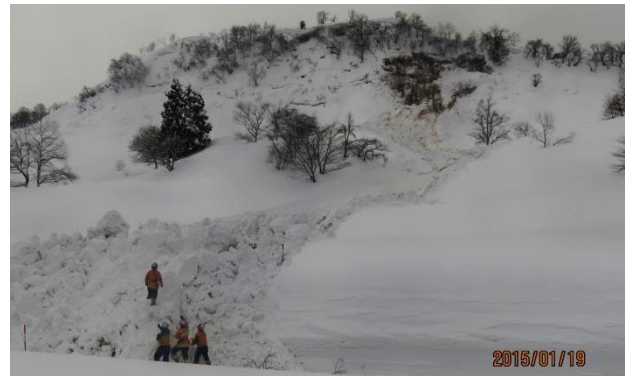
| No | 地名 | 発生年月日 | 雪崩種類 | 発生区標高 | 流下延長 |
|---|---|---|---|---|---|
| 2 | 十日町市<br>中立山 | 2015 年<br>1 月 19 日 | 面発生湿雪<br>全層雪崩 | 630m | 260m |

写真2. No.2 の雪崩発生状況 (飯塚建設(株)提供)

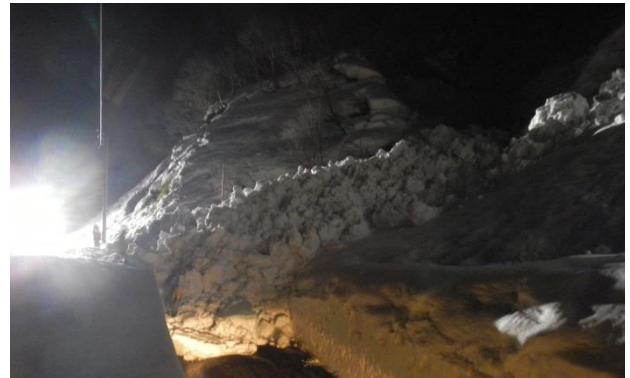
| No | 地名 | 発生年月日 | 雪崩種類 | 発生区標高 | 流下延長 |
|---|---|---|---|---|---|
| 3 | 南魚沼市<br>市野江 | 2015 年<br>1 月 16 日 | 面発生湿雪<br>全層雪崩 | 390m | 160m |

写真3. No.3 の雪崩発生状況

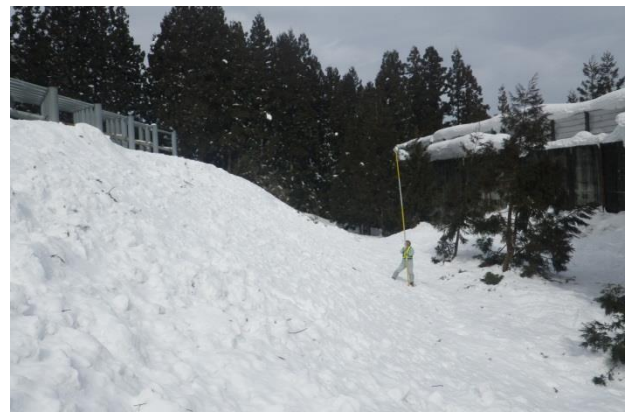
| No | 地名 | 発生年月日 | 雪崩種類 | 発生区標高 | 流下延長 |
|---|---|---|---|---|---|
| 4 | 湯沢町<br>土樽 | 2015 年<br>2 月 15~16 日 | 面発生乾雪<br>表層雪崩 | 1020m | 960m |

No.4 の表層雪崩の事例においては, 杵組減勢工に雪崩が流入し, 阻止されていた. 杵組減勢工への衝突事例は少ないため, 追跡調査等を実施している.

写真4. No.4 の雪崩発生状況
