# 長野県茅野市車山において発生した乾雪全層雪崩

○池田慎二・松下拓樹（土木研究所）・和泉薫（新潟大学）

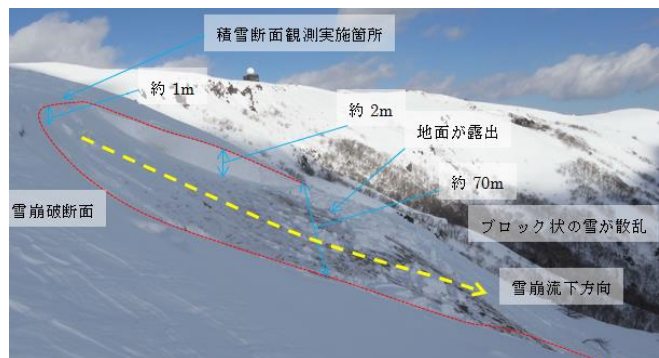
上載積雪の硬度が比較的高かったこと、発生時に降雪等による荷重の増加がなかったこと、水の浸透の痕跡がみられなかったことから、積雪に外的な刺激が加わることによって雪崩が発生したと考えられる。また、発生区に部分的に雪底が残存していたことから雪崩発生のかっけは雪底の崩落であると推定した。

写真1 雪崩発生区の様相(雪崩の幅は約70m)

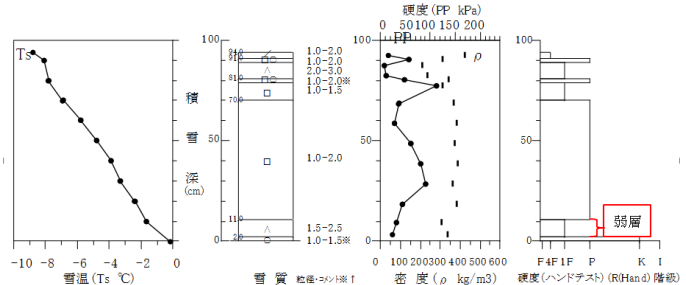
地面付近(2～11 cm)に硬度 64 kPa、粒径 1.5～2.5 mm のしもざらめ雪の弱層が形成されており、この層が破壊されることにより雪崩が発生した。なお、最下層の硬度の高いざらめ雪層は部分的に存在しているが、この層がない箇所も多く、ほぼ全層が崩れていたため全層雪崩と区分した。上載積雪は、主にこしもざらめ雪からなり硬度は比較的高かった(100～200 kPa 程度)。

図1 雪崩破断面の積雪断面観測結果

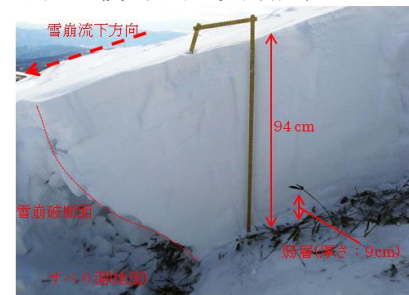
写真2 雪崩破断面の積雪状況

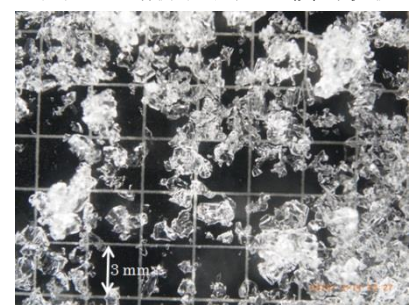
写真3 弱層を形成していた雪粒

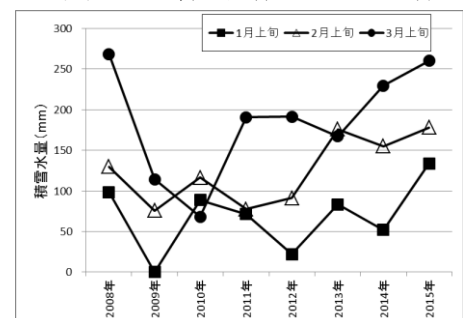
今回雪崩が発生した斜面において過去に道路まで到達する雪崩事例はなかった。このため、8 冬期に渡って蓼科高原(標高 1800m、現場からの水平距離 10km)で観測された積雪データを基に今冬の積雪状況が特異であったのか検討した。今回の雪崩の原因となったのは、地面付近に形成されたしもざらめ雪弱層であったがこのような積雪構造は過去の 8 冬期においても観測されており、今冬に限られたことではなかった。また、今冬は、積雪水量が比較的多い傾向にあったが、それほど顕著でもない(図 2)。今後、雪崩のかっけとなったと考えられる雪底の発達状況等も含めて詳細に検討することによって、今冬このような雪崩が発生した原因について検討したい。

図2 過去8冬期における積雪水量
