## 雪氷写真館 ⑩③ 雪崩の破断面（北信越地方で起こった雪崩）/ Wall surfaces of slab avalanche failure in Hoku-shin-etsu region

雪崩災害調査において、雪崩の破断面の調査は基本となります。ここでは雪崩分科会の会員が実際に調査を行った雪崩の破断面の写真を 2 号にわたって紹介いたします。

雪崩分科会会員 (山口 悟, 町田 敬, 上石 勲)

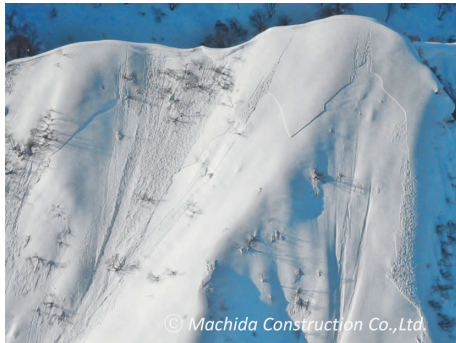
写真 1 面発生乾雪表層雪崩  
(2006/1/1 確認 新潟県南魚沼市宮野下)  
平成 18 年豪雪となった冬期で、周辺地区においてこの雪崩が記録された前後に雪崩災害が多発した。

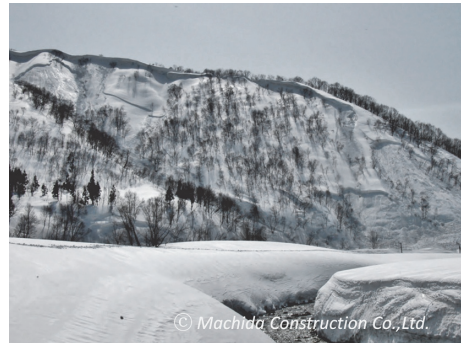
写真 2 面発生湿雪表層雪崩  
(2006/4/1 発生 新潟県魚沼市銀山平)  
斜面の広域にわたり破断が確認され、道路の上に 6.0m 程の高さでデブリが堆積した。

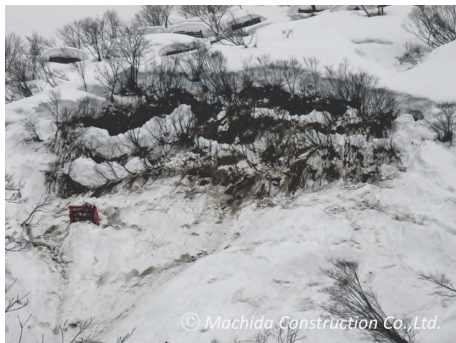
写真 3 面発生湿雪全層雪崩  
(2010/2/9 発生 新潟県魚沼市三ツ又)  
融雪期に多発する面発生湿雪全層雪崩であるが、気象条件により 2 月初頭の厳冬期において発生した。

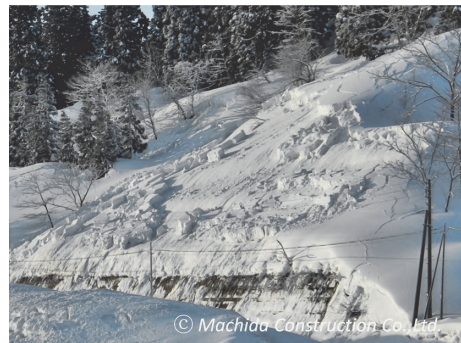
写真 4 地震による面発生湿雪表層雪崩  
(2011/3/12 発生 新潟県十日町市松代)  
長野県北部地震により発生した雪崩で、モザイク状のクラックやギザギザの破断面が見られた。

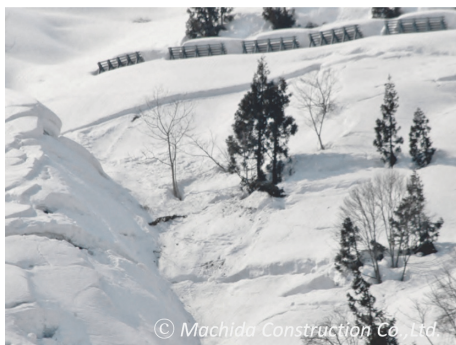
写真 5 面発生湿雪表層雪崩  
(2013/3/1 確認 新潟県魚沼市大倉)  
既設対策工の最下段から雪崩が発生していた。しかし、規模や到達距離が抑えられている為、被害は無かった。

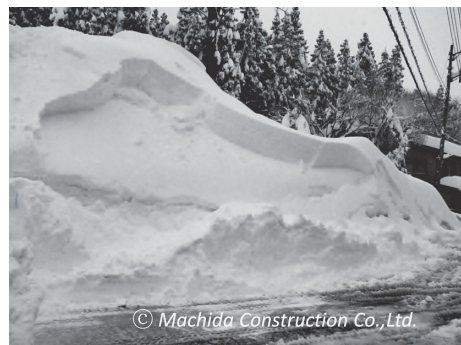
写真 6 法面での面発生乾雪表層雪崩  
(2014/2/15 発生 新潟県南魚沼郡湯沢町大字土樽)  
南岸低気圧通過に伴う降雪により道路脇法面からの崩落が多発したが、周辺地域において大規模雪崩は観測されなかった。

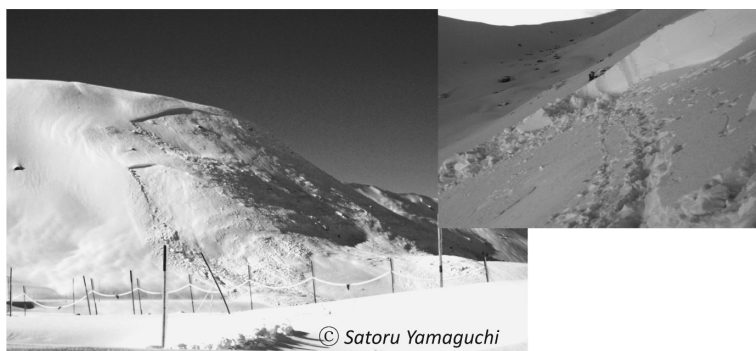
写真 7 面発生乾雪表層雪崩  
(2010/11/30 発生 富山県立山国見岳)  
山スキーの 6 名パーティの 6 人全員が雪崩に巻き込まれ 2 名死亡, 3 名怪我。

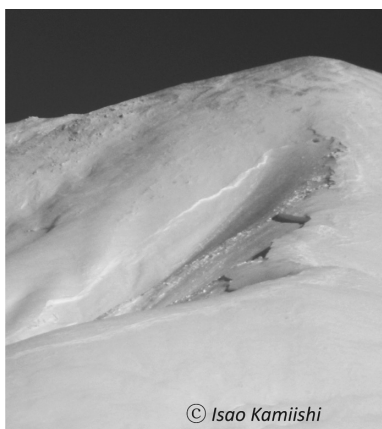
写真 8 面発生乾雪表層雪崩  
(2013/11/23 発生 富山県真砂岳大走沢)  
登山や山スキーをしていた 7 人が死亡。

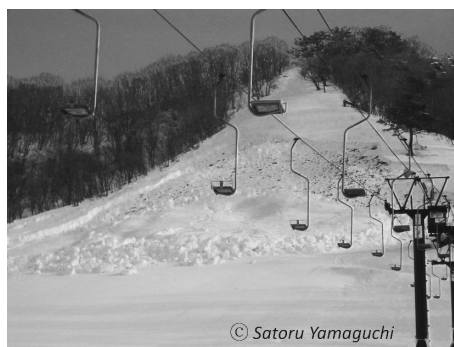
写真 9 面発生湿雪全層雪崩  
(2006/1/15 発生 石川県金沢市医王山スキー場)  
斜面の雪をならすため圧雪車を運転していた職員が発見した。  
開場前のため, けが人などの被害はなかった。

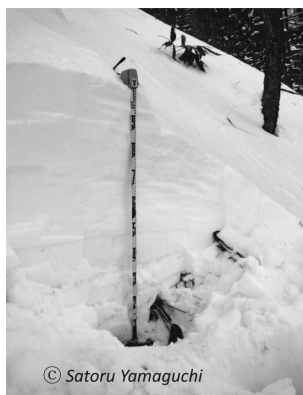
写真 10 面発生乾雪表層雪崩  
(2003/1/5 発生 長野県南安曇郡安曇村上高地乗鞍スーパー林道)  
複数の雪崩が森林内から発生し, 死者こそ出なかったが車 20 台以上を巻き込む大災害となった。
