# インターバルカメラによる防雪柵前後の吹きだまり形状の撮影 Observation of snowdrifts around the two different types of tandem row snow fences by interval cameras

永田泰浩, 金田安弘 (一般社団法人 北海道開発技術センター)

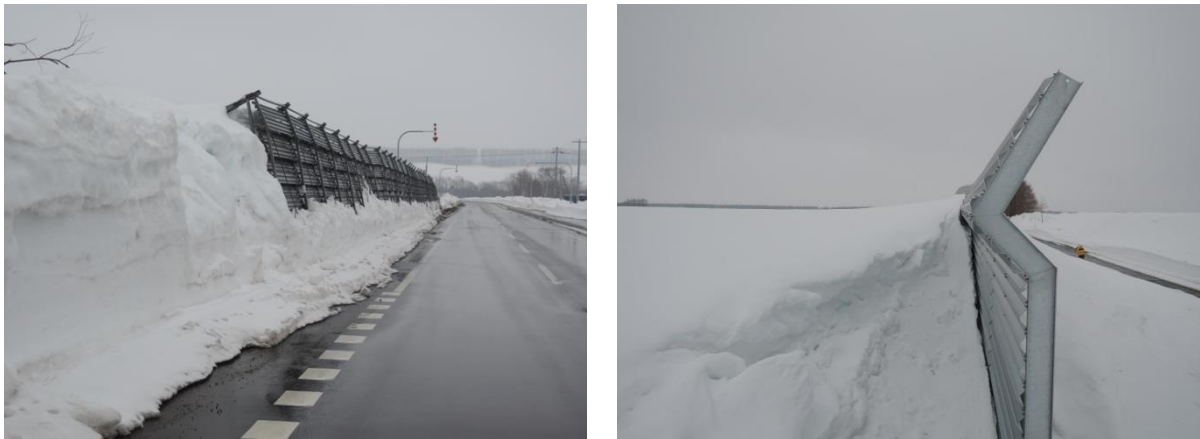
図 1 防雪効果を失った吹き払い柵(左)と吹き止め柵(右)※2015 年 3 月 20 日中標津町

北海道東部では、2012 年度、2013 年度、2014 年度と 3 冬期にわたり暴風雪が多発した。北海道東部は、道内では、それほど吹雪量の多くない地域であり、それに応じた防雪対策が施されてきた。2015 年 3 月には、図 1 のように防雪柵が雪丘によって埋没し、防雪効果を失うような状況が多数発生した。このような地点で、既存対策を活かしつつ、防雪柵が埋没する状況を防ぐためには、風上側に仮設の吹きだめ柵を整備する方法が考えられる。吹きだめ柵を既存対策の吹雪主風向側に雪丘の長さの分だけ離して設置することで、吹きだめ柵の前後に雪丘を形成し、既存の吹き払い柵や吹き止め柵に達する吹雪量を減少させ、既存対策施設の機能を保持する方法である。

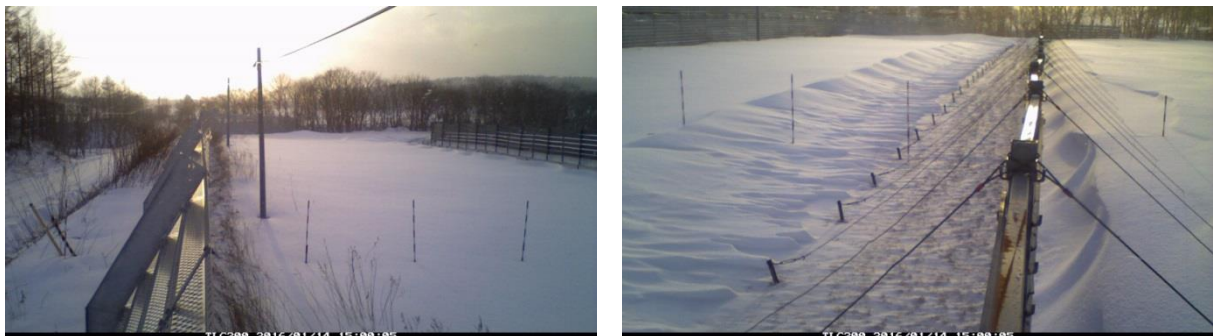
図 6 2016 年 1 月 14 日 16 時の撮影画像 (左：吹き止め柵，右：吹きだめ柵)

で 7 cm の降雪が観測されている．1 月 14 日 16 時の積雪深と図 4 に示した当日 8 時から  
の積雪の増加量を図 5 に示した．積雪深は，吹きだめ柵風上側で 25 cm，吹きだめ柵  
風下側 9 m で 20 cm 増加していた．図 6 には，1 月 14 日 16 時の撮影画像を示した．  
吹き止め柵側は平地よりは積雪が多いものの，雪はほぼ平坦に積もっていた．吹きだ  
め柵の前後は雪丘の成長が著しく，風下側 9 m の位置に雪丘のピークが確認できた．
