## 2014 年 2 月 関東甲信大雪災害シンポジウム（群馬県）の報告

# 2014年2月 関東甲信 大雪災害シンポジウム

－群馬県における大雪被害の実態と今後の対策－

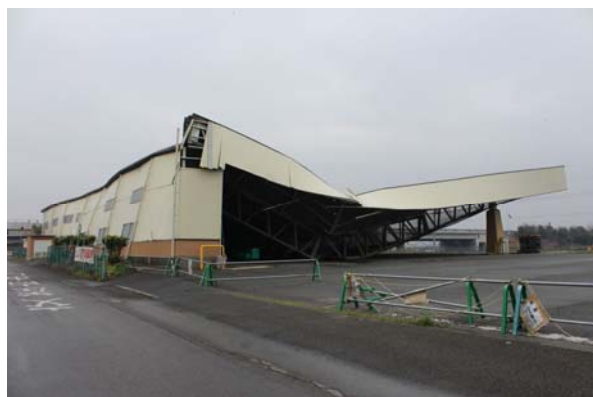
群馬県内の鉄骨構造物の被害例を写真に示す。このように、雪荷重が一旦大型構造物の耐力を超えてしまうと、重力の作用なので復元力は期待できず、建て替えを余儀なくされるような被害に直結する。群馬県内ではこの他に、富岡製糸場の乾燥場（木造トラス構造）や、高崎市の中央ぎんざアーケード（鉄骨ラチス梁構造）、さらには多数のカーポートなどが被災した。シンポジウムではこれらの写真も示し、その倒壊要因を簡単に解説する。

写真 大型鉄骨造建築物の被害

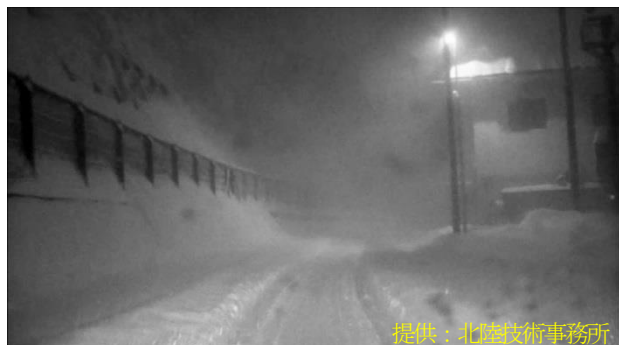
15日5時24分には、地点①では写真-1に示すように小規模な雪崩がせり出し防止柵をすり抜け、道路山側に堆雪した状況が確認されていた。その後、6時30分頃に雪崩発生により地点③にて雪崩パトロール車両が通行不能となり地点③から三国トンネルまでの間での同時時間帯で雪崩の多発を確認している。

写真-1 地点①初期の雪崩発生状況  
(撮影：2月15日5時24分)

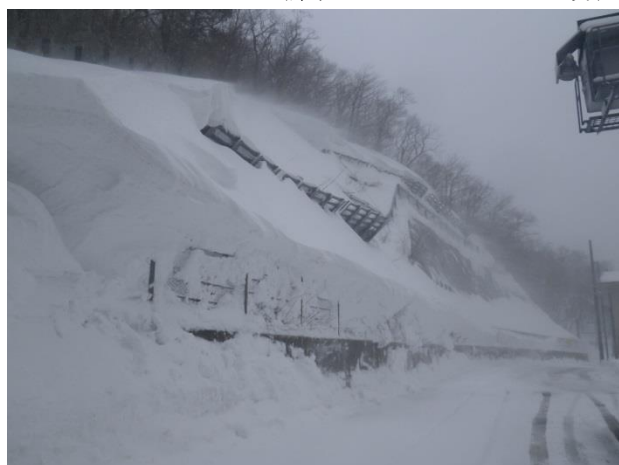
いた。写真-3に示すように雪崩予防柵（吊柵）をすり抜け背面には積雪が無い状況も確認されている。なお、写真-2、3、5、7に示すように防雪施設や樹木の幹が損壊した状況は確認されておらず、道路山側に多くのデブリが堆雪していた。このことから、多くの雪崩の速度は遅く、衝撃力は弱かったのではないかと推測される。

写真-2 地点①雪崩発生後の状況  
(撮影：平成26年2月17日)

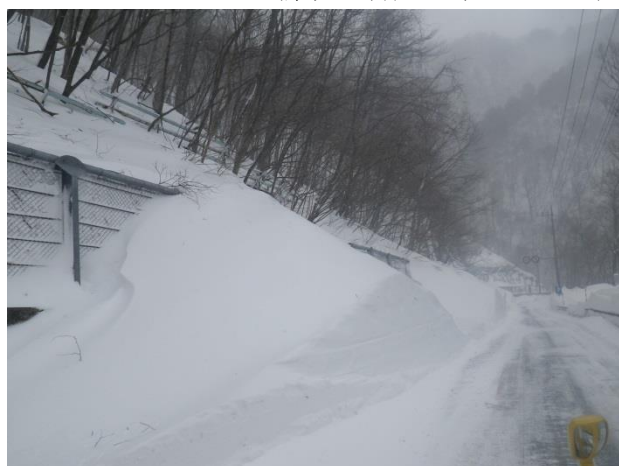
写真-3 地点③雪崩発生後の状況  
(撮影：平成26年2月16日)

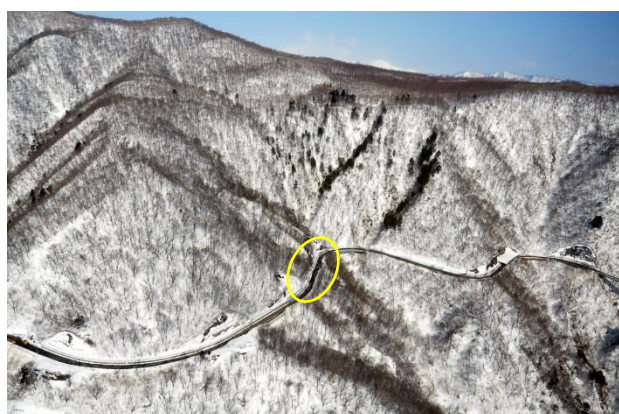
写真-4 地点③雪崩発生箇所空中写真  
(撮影：平成26年2月20日)

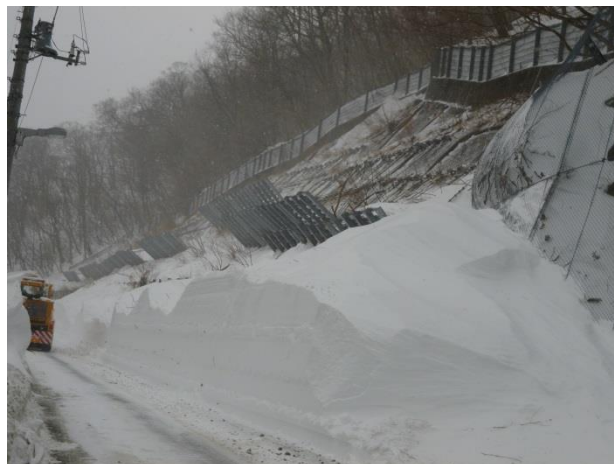
復旧作業においては、写真-5の右側にある落石防護網にはデブリが入り込み道路側へ膨らんでいたため、作業に時間を費やした。なお、雪崩発生直後の除雪作業においては、新潟県側から湯沢維持出張所の除雪ドーザーが支援に向かったが、道路脇へ除けた雪が通過直後には道路へ崩れ落ちてしまう状態であったため、ロータリー除雪車がその後派遣され除雪を行った経緯があった。このような事象から、雪粒の結合が非常に小さく不安定で特異な積雪状態であったと言える。

写真-5 地点①雪崩発生後の状況  
(撮影：平成26年2月16日)

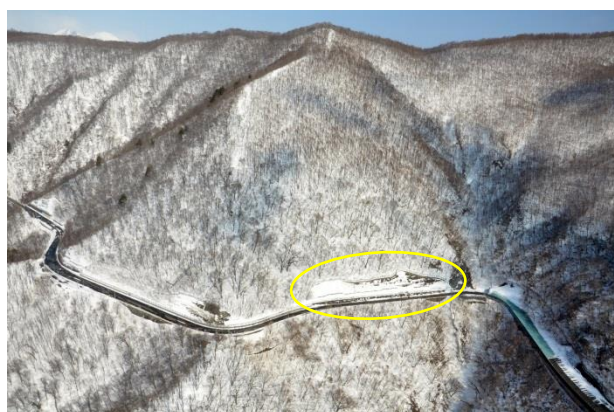
写真-6 地点①雪崩発生箇所空中写真  
(撮影：平成26年2月20日)

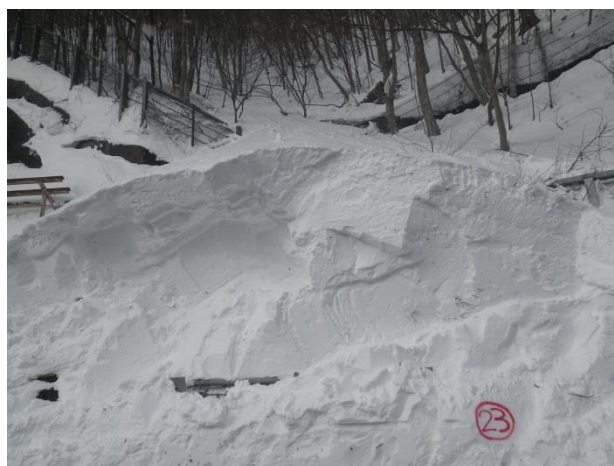
写真-7 地点②の雪崩発生後の状況  
(撮影：平成26年2月17日)

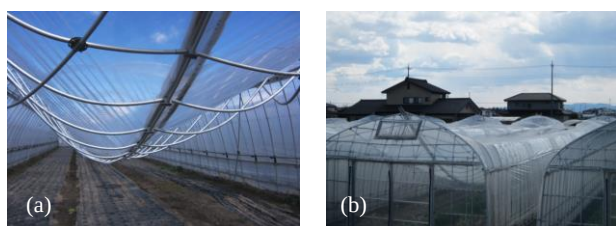
写真1は単棟パイプハウスの典型的な被災事例である。単棟温室の場合、屋根に堆積した雪は屋根勾配に従って軒下に滑落する。ところが被覆フィルムがたたき防止用、防虫用や防鳥用としてネットが被覆されている場合は雪が滑落せず、過大な積雪荷重が作用した。

写真1 単棟パイプハウスの屋根の陥没

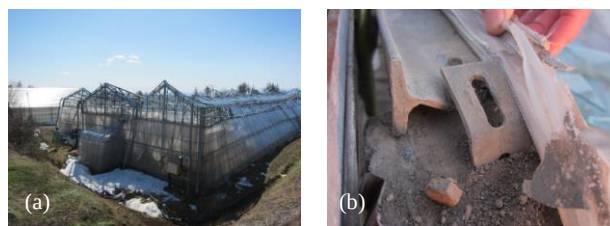
鉄骨ハウスは、ラチス梁の下弦材中央部の破断を生じたものが散見された（写真4(a)）。また、柱基礎接合部が基礎に固定された接合用金属板のみで構成されたものは柱基礎接合部の破壊によって柱が転倒していた（写真4(b)）。

写真4 ガラス室のラチス梁と柱基礎接合部の破壊
