雪氷写真館 8

写真版・国道 17 号雪対策余話(2)

前号に引き続き阿部 勉 会員の 写真版・国道 17 号雪対策余話を掲載します。(担当編集委員・菊地時夫)

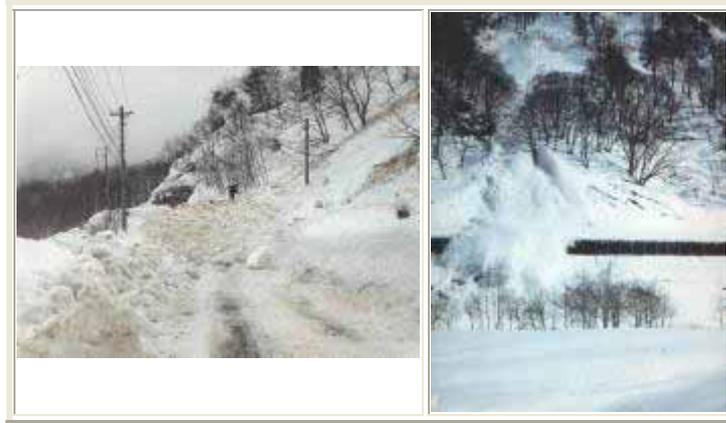
写真 1. 雪崩 によって 塞がれた 国道 17 号 / 写真 2. 人工雪崩実験

- 写真 1. 新潟県南魚沼郡湯沢町火打峠付近に発生した雪崩によって塞がれた国道 17 号. 雪崩量を調査する職員と国道の雪を取り除く除雪車.
- 写真 2. 国道 17 号の内三俣地区に設置されたスノーシェッドが雪崩によって変形を起こした. このため, 補強工事が行われた後に, 人工雪崩実験によって応力測定を行って検証している.
- 写真 3. ブロック雪崩の多くは北向き斜面に発生する. 日当たりの悪い斜面に取り残された積雪が, 春先遅くブロック状になって落下することが多い.
- 写真 4. 新潟県南魚沼郡六日町十字峡の雪崩被害状況. 町

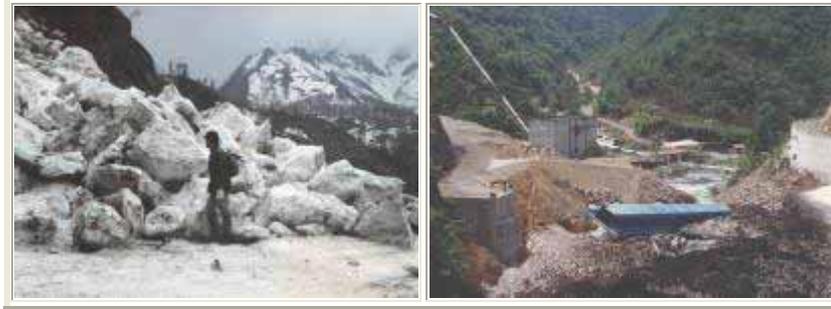
写真 3. ブロック雪崩 / 写真 4. 吹き飛ばされた橋

道に架設された重さ約 250t の BX 橋が 雪崩によって吹き飛ばされた。
