### 雪氷写真館③ 地吹雪による視程障害と観測

## 地吹雪による視程障害と観測

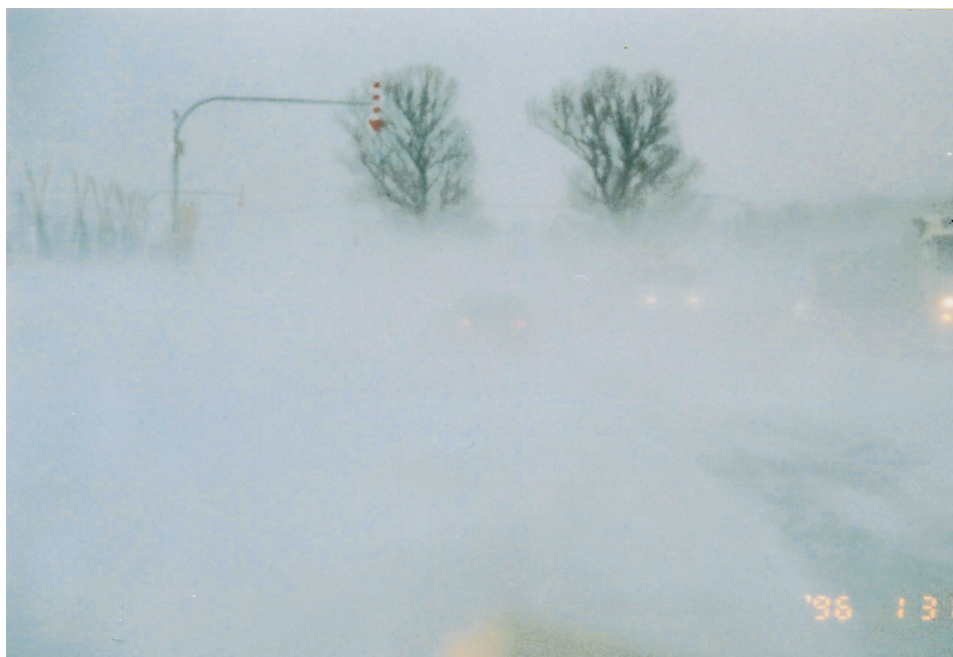
写真 1. 札幌市郊外の国道での地吹雪による視程障害の様子.  
(提供：北海道開発土木研究所)

中心市街地からわずか 10 km 足らずしか離れていない札幌市郊外の一般国道 275 号江別市角山において地吹雪による視程障害の様子を撮影したものです。道路風上側（写真左手）には平坦地が広がっていて、発達した地吹雪が激しく吹き込んでいる様子がよくわかります。あまり降雪は強くないため、目線より上の高さでは遠くの樹木や矢羽根を見ることができますが、前を走る乗用車はすっぽりと地吹雪に隠されてほとんど見えなくなっています。対向車のライトもようやく見える程度です。

なお、この場所では、この写真の撮影日のちょうど 1 週間前に車両 13 台が関係する多重衝突事故が発生したばかりです。この多重衝突事故は前方の乗用車に後続のトラックが追突したことをきっかけとしたもので、この写真のような地吹雪による視程障害が関係していたものと推察できます。

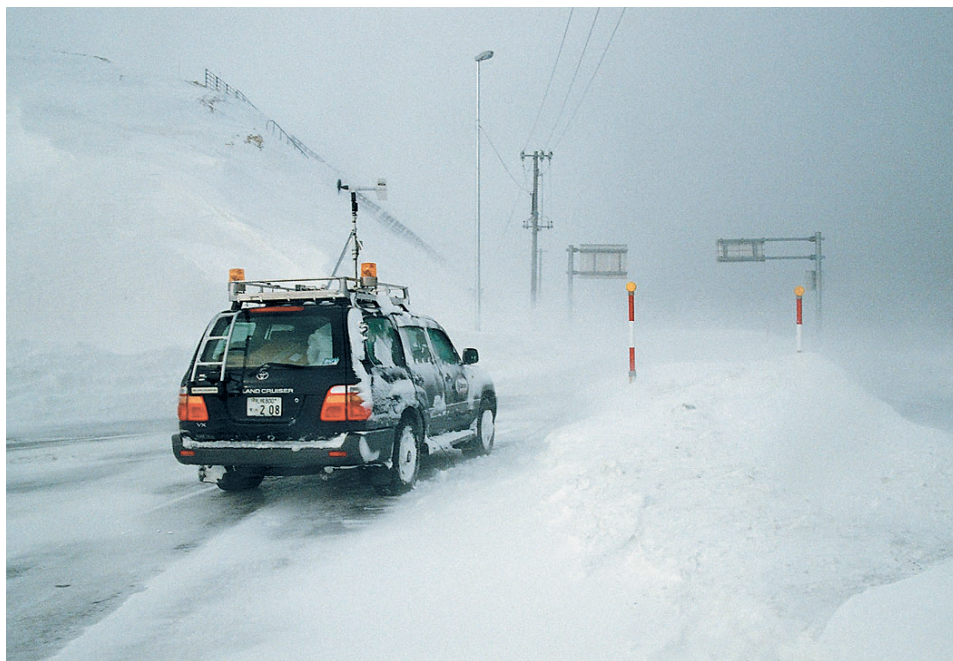
写真 2. 地吹雪の調査をしている移動気象観測車.

移動気象観測車は車両に気象観測機器、視程計、路面温度計、デジタルビデオカメラを搭載しているため機動性が高く、視程障害発生時や路面凍結時に観測できるほか、走行しながらデータを収集するため、特異な気象状況を広範囲に渡って効率的に観測できます。

観測データは、防雪対策施設を設置する場所の見極めや除雪の重点箇所の検討に使用されており、安全で快適なみちづくりに有効に活用されています。
