雪氷写真館④ 中越地震と 2005 豪雪の複合災害／  
Chuetsu Earthquake and 2005 Snow Hazard Coupling

## 中越地震と 2005 豪雪の複合災害

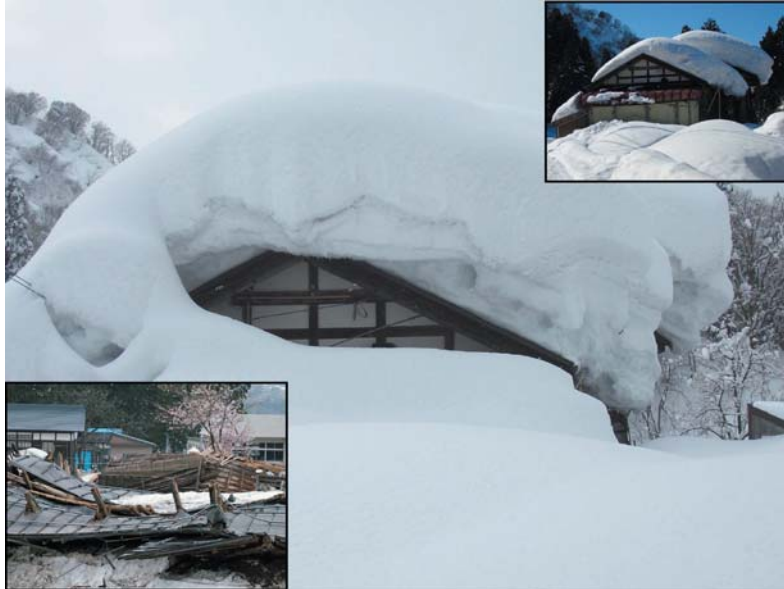
写真 1 全村避難が続く山古志村（現長岡市）で、豪雪に耐え切れず押し潰された家  
（右上 2005 年 1 月 29 日，中央 2005 年 2 月 12 日，左下 2005 年 4 月 29 日撮影）。

全村避難が続く山古志村や小千谷市東山地区では，雪下ろしに帰宅することすら難しく，家財道具を残したままの住宅が次々と雪の重みに押し潰された（写真 1）。調査中の山古志を含め，250 棟以上の建物が雪の重さで倒壊したことが，これまでに確認されている。

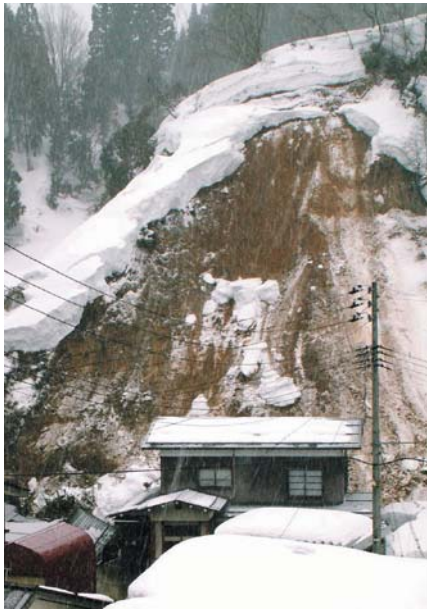
写真 2 地震で傷んだ斜面で起きた雪崩  
（小千谷市西吉谷，2005 年 3 月 19 日撮影）。

地震と豪雪の複合的な被害は，雪解けの季節まで尾を引いた。植生の剥ぎ取られた斜面での全層雪崩，融雪水の浸透による土砂雪崩\*（土砂と雪が混じりあって崩落する現象）が各地で頻発した。写真 2 は，3 月 19 日朝 8 時過ぎに小千谷市西吉谷で発生した雪崩で，作業場を倒し住宅を一部損壊させるだけでなく川を堰き止めたため，写真中央の住宅が床上浸水となった。

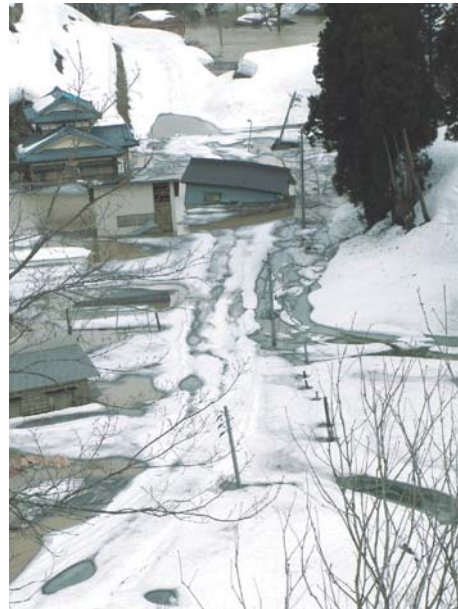
写真 3 雪解けで再び水没  
（旧山古志村木簗，2005 年 4 月 8 日撮影）。

復旧の目処の立たない集落は，移転の決断を余儀なくされている。写真 3 は，土砂崩れダムに水没後，ポンプによる排水で一時帰宅が可能となったが，雪解けで再び水没した山古志村木簗（こごも）集落の様子である。

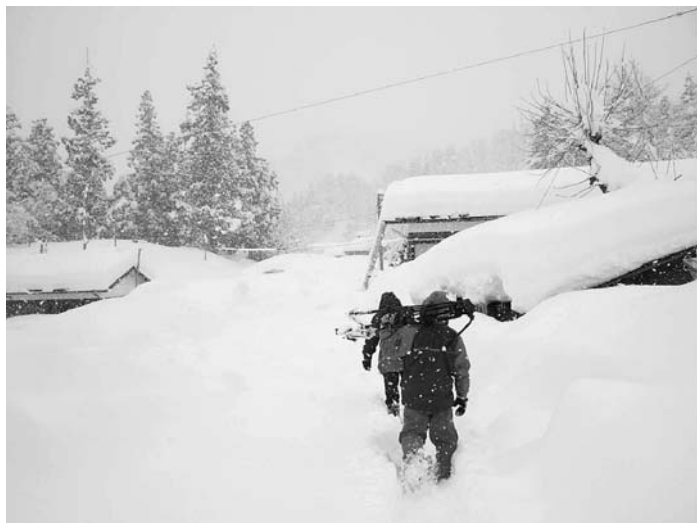
写真 4 3m を超える積雪に埋もれた避難集落。道路は寸断され車ではたどりつけず、かんじきを履いて、雪下ろしに向かう（旧山古志村梶金，2005 年 2 月 12 日撮影）。
