雪氷写真館⑬ 着氷と着雪／Icing and snow accretion

着氷と着雪

着氷研究の歴史を「着氷研究の歩み」として本誌 (p. 511~517) に掲載した。それに関わる写真をここに示す (写真 1 と 5 は、当時、北海道電力研究陣から頂いた)。

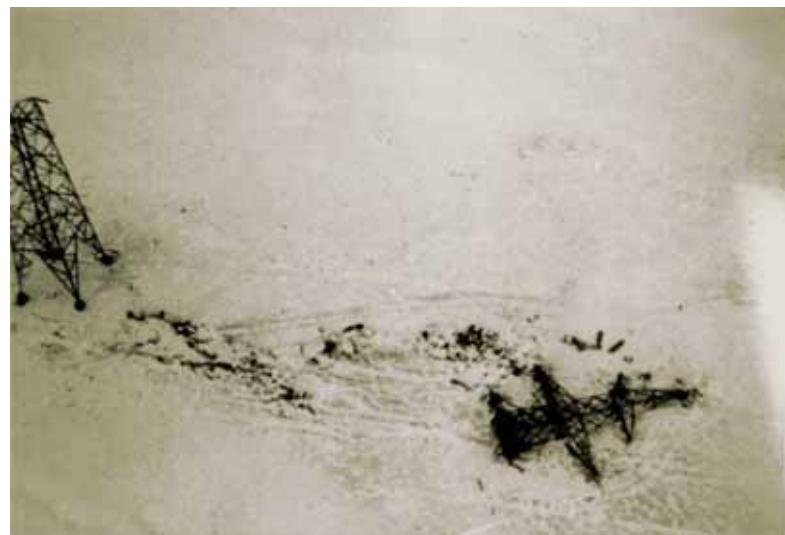
写真 1. 着雪で頭が引きちぎられた鉄塔

写真 1 : 1972 年 (昭和 47) 12 月 1 日、大規模着雪で破壊した稚内幹線の鉄塔 (北海道電力提供)。猛烈な低気圧が北海道へ近づき、大規模着雪が発生、稚内幹線 56 基が連続倒壊し、稚内地区では数日間停電して社会問題となつた。稚内気象台の観測では、瞬間最大風速が 38 m/s であった。

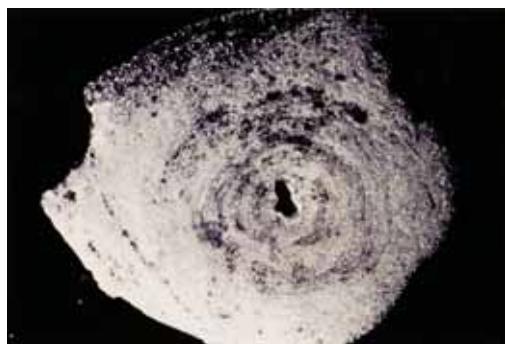
写真 2. 着雪試料の断面写真

写真 2 : 稚内事故の着雪試料の断面写真。成長メカニズムの手掛りとなる内部構造が見られる。着雪が起こると、北電研究陣は直ちに現場に急行、試料を採取し、車で北大低温科学研究所に持ち込み、着雪の成長機構などを調べた。

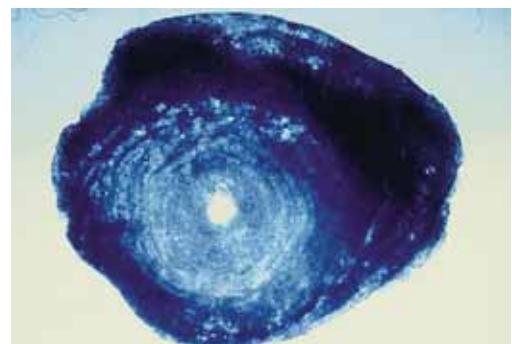
写真 3. 着雪試料のインク染め断面写真

写真 3 : 写真 2 の着雪試料の断面にインクを吹き付けて、内部構造を見やすくしたもの。試料の長径は 27 cm.

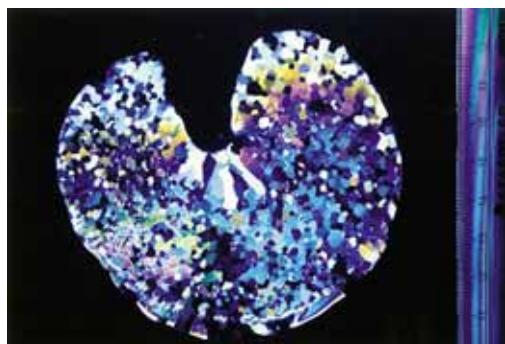
写真 4. 着雪の薄片の偏光写真

写真 4 : 道南での着雪の断面写真。薄片が作られ、偏光により内部構造が調べられた。

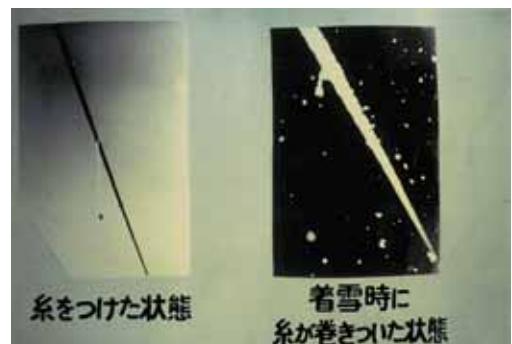
写真 5. 着雪が電線の捻回で発達することを示した現場観察

写真 5 : 北電研究陣は、電線に錘をつけた糸を吊るしておき (左)、着雪の発達過程を観測した。着雪が起こると、電線の捻回で糸が巻き上がった (右)。これにより、電線の捻回により着雪が成長することがわかつた。これぞエレガントな実験。

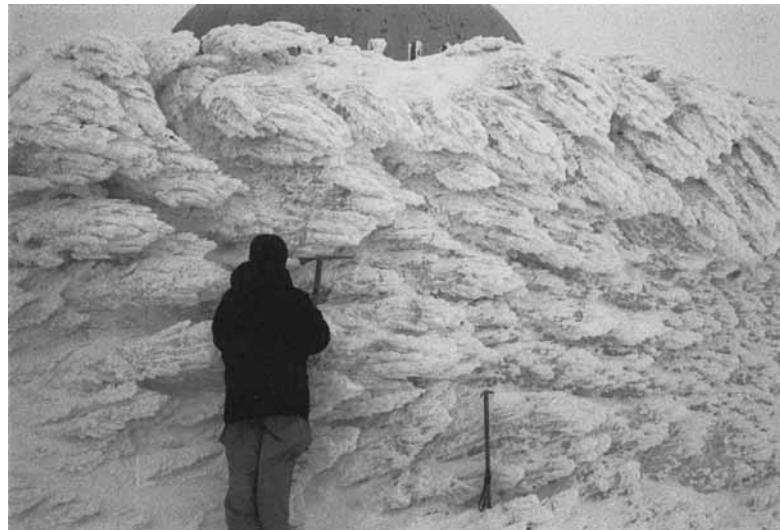
写真 6. 乗鞍コロナ観測所の着氷

写真 6 : 乗鞍山頂のコロナ観測所の着氷の様子 (1969 年 2 月 19 日撮影)。コロナドームの着氷の防除を東京天文台から依頼された。
