雪氷写真館⑯ 平成 18 年豪雪/Heavy snowfall disaster in the winter of 2005–2006

平成 18 年豪雪

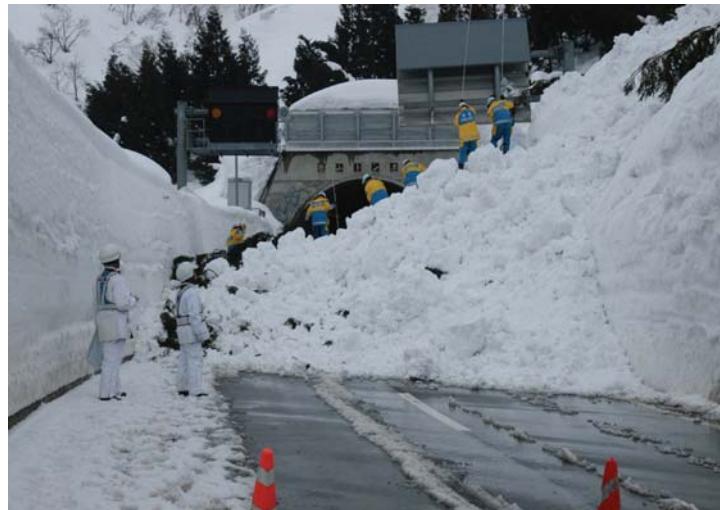
写真 1. 雪崩：町田建設提供

写真 1 : 2006 年 2 月 11 日、新潟県南魚沼市後山で発生した雪崩。県道大和焼野線が幅 40m に渡って埋まり、警察と消防が埋没車などの探索をしている。

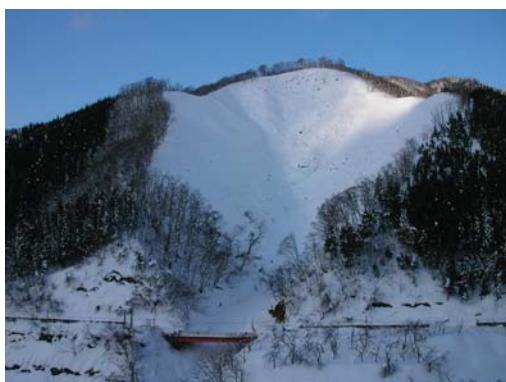
写真 2. 雪崩：上石勲撮影

写真 2 : 平成 17 年 12 月 24 日に福井県大野市で発生した面発生乾雪表層雪崩。人的被害は無かったが、国道 158 号にかかる橋梁が雪崩によって下流方向に 90 cm 移動し、約 2 週間通行止めとなった。

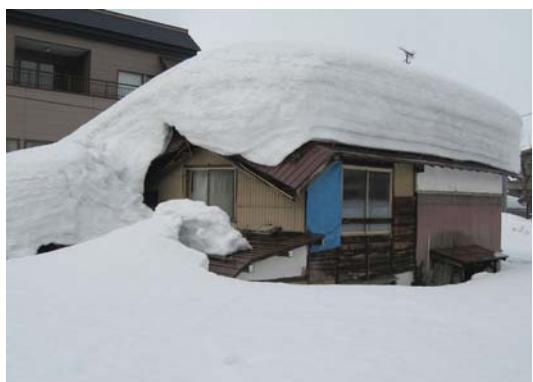
写真 3. 雪荷重で軒先が折られた家屋：
十日町市撮影

写真 3 : 新潟県内で雪による住家の全半壊は 3 棟であったが、非住家被害は 180 棟を数えた。急速な過疎化進展を受け、空き屋管理の問題も顕在化している。2006 年 3 月 2 日撮影。

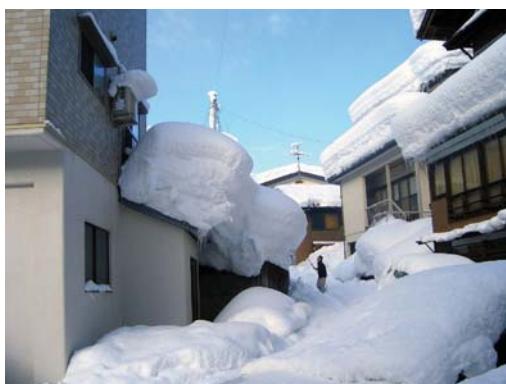
写真 4. 十日町市中心部の路地：
竹内由香里撮影

写真 4 : 十日町市中心部の路地。やっと降り止んで久々に青空が見えた。（このあと再び降雪が続くことになる。）右手前は雪に埋もれた車。この日の積雪深は 221 cm（森林総合研究所十日町試験地、9 時の測定値）。2005 年 12 月 25 日撮影。

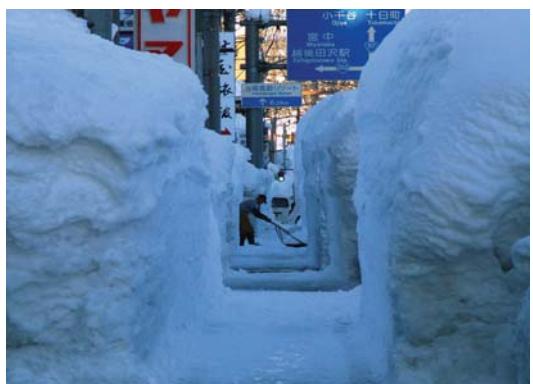
写真 5. 雪の回廊となった歩道：
上村靖司撮影

写真 5 : 20 年ぶりの豪雪となった津南町で、道路と歩道の間に大きな壁ができ、歩道が雪の回廊となった。2006 年 1 月 9 日撮影。

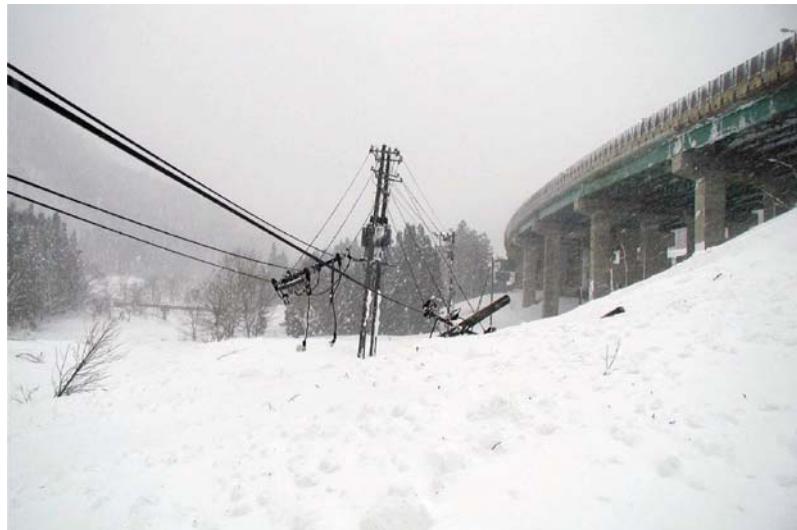
写真 6. 雪崩でなぎ倒された電柱とデブリで埋まった県道：石坂雅昭撮影

写真 6 : 2005 年 12 月 28 日、新潟県湯沢町土樽の荒沢山の上部で発生した雪崩は、写真左側から魚野川を越えて来襲し、右の関越自動車道直前で止まった。高架側面に付着した雪が見られる。雪崩の影響で停電と集落孤立も生じた。
