雪氷写真館⑥ 吹雪のすがた 七態/  
Scenes of drifting/blowing snow

## 吹雪のすがた 七態

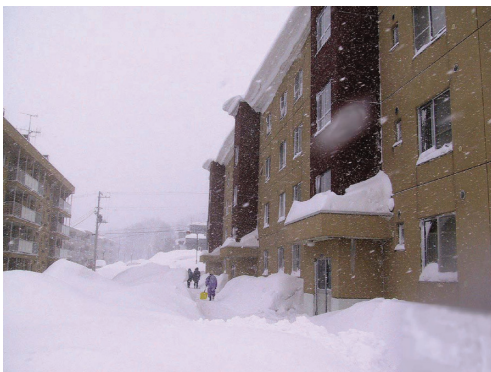
写真 3 北海道の集合住宅周辺の吹きだまり  
(堤 拓哉撮影).

写真 3：吹雪により建築物の周囲には吹きだまりが、屋根には雪庇が形成される。吹雪によるこれらの現象は、維持管理をする上で大きな負担となる。

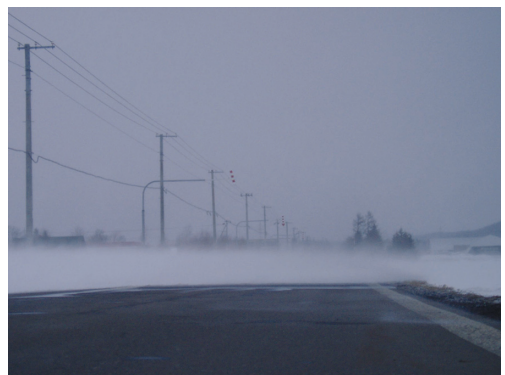
写真 4 道路を横切る地吹雪  
(佐藤 威撮影).

写真 4：降雪がない地吹雪の状態で、防雪柵のある場所から撮影した。地吹雪の厚さとともに視程が非常に低下しているのがよくわかる。

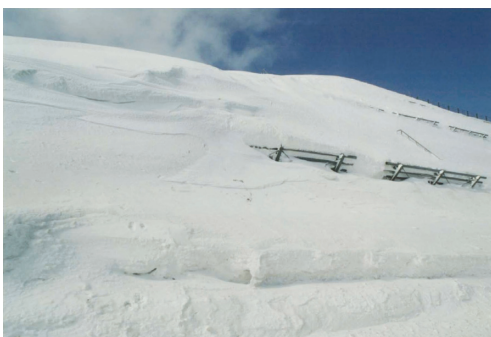
写真 5 道路のり面上に形成された吹きだまり  
(川島由載撮影).

写真 5：吹雪は、気流の剥離した領域に吹きだまりを形成する。写真は、道路のり面上部に大規模な吹きだまりが形成され雪崩柵が埋没している状況で、吹雪が雪崩の危険性を増長させる一例を示している。

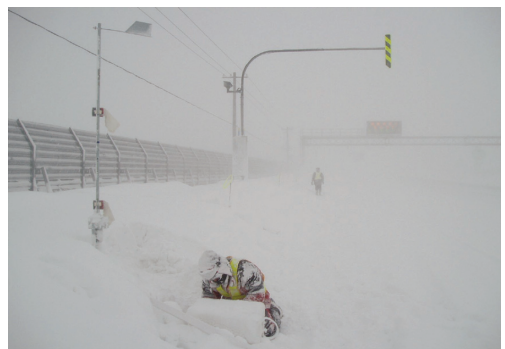
写真 6 供用道路における吹雪調査の様子  
(大槻政哉撮影).

写真 6：厳冬期の吹雪調査は過酷な条件で行われる。供用路線で行う際には、交通事故に巻き込まれないように安全意識の徹底、人員配置等への十分な配慮が求められる。

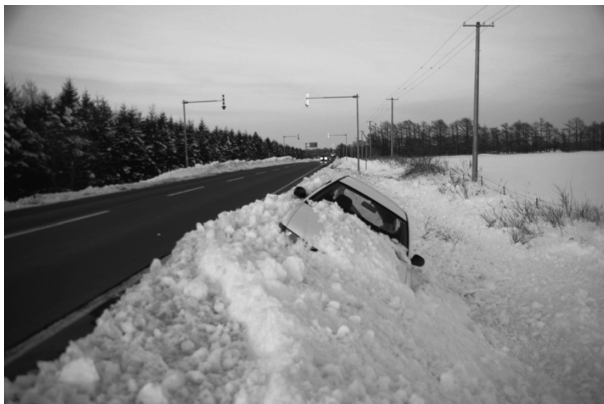
写真 7 吹雪視程障害による路外逸脱車両（伊東靖彦撮影）。

写真 7：激しい吹雪により、吹きだまりや視程障害が生じて道路上の車両走行が困難となる。（2008/4/2 根室市にて）
