雪氷写真館<sup>93</sup> 新潟県上越市で発生した融雪地すべり /  
Snowmelt-induced landslide occurred in Joetsu city,  
Niigata Prefecture

## 新潟県上越市で発生した融雪地すべり

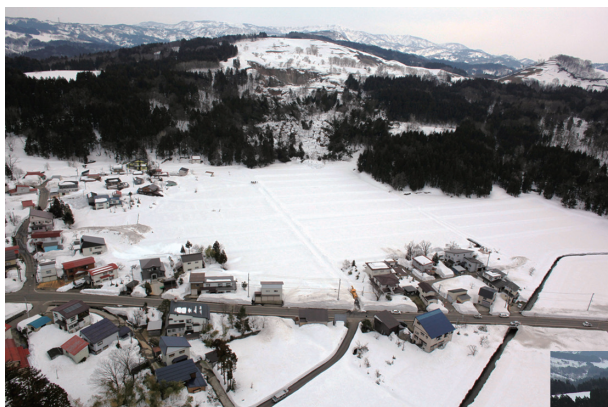
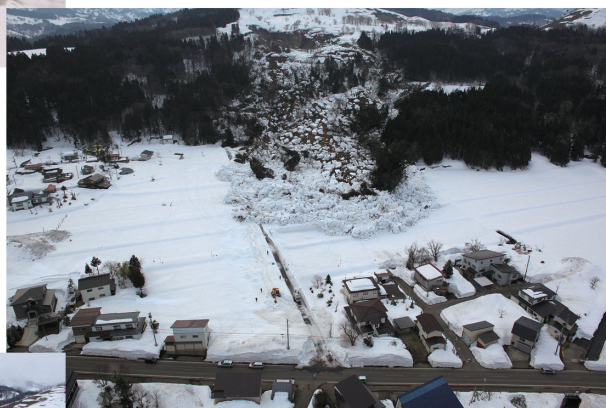
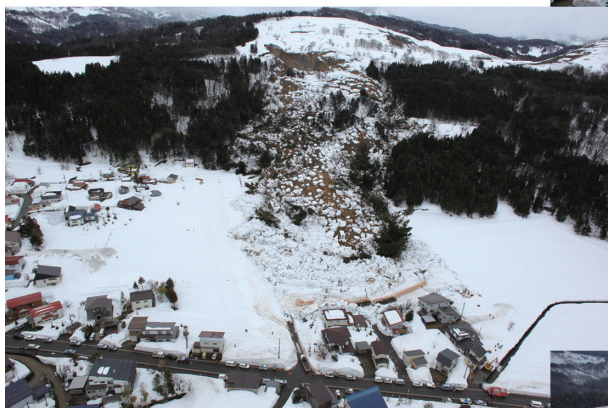
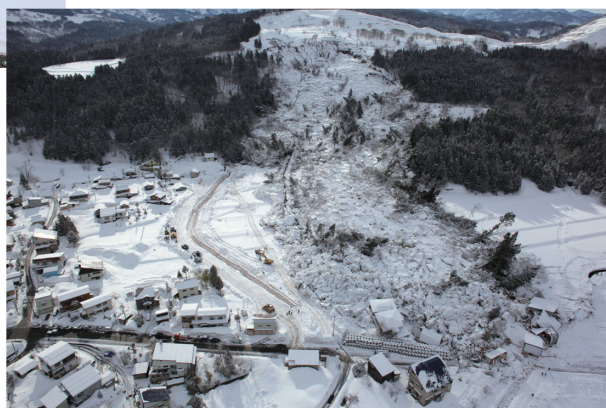
3 月 8 日

3 月 9 日

3 月 10 日

3 月 13 日

写真 1 左上から順に 3 月 8 日, 9 日, 10 日, 13 日の状況 (提供: 新潟県)

上越市国川地区の地すべりは、2012 年 3 月 7 日午前に斜面上部に生じた亀裂による段差（雪崩で言えば破断面）で発生が確認された。この段差が夕刻には約 8~10 m に広がり、翌 8 日には落差約 30 m の崖（滑落崖）が形成された。地すべり土塊の末端部が斜面から平坦な水田に到達したのは 8 日の 15~16 時頃と推定され、10 日未明には土塊に押し出された雪塊が家屋に到達した。土塊および雪塊はその後もゆっくり移動を続け、破壊した家屋の一部を県道や用水路へ押し出し、家屋等 11 棟を全半壊させた。

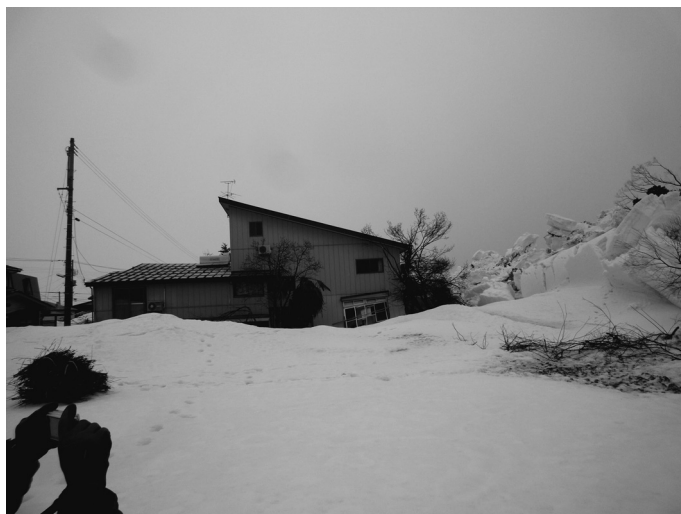
写真 2 土塊（写真範囲外右側）に押し出された雪塊による雪圧で家が変形を始めている様子（3 月 10 日）

地すべり停止後に土塊および土塊に押されて側壁状となった積雪（高さ、幅とも約 3 m）を掘削したところ、多量の融雪水を含んだ土塊は崩壊し、自立できない状態であることがわかった。「通常の除雪時には経験したことがないほどこの側壁の雪塊は固かった」と応急作業に従事した建設業者の証言からも、高い強度を保っていた側壁が土塊からの排水を妨げるとともに、土塊が側方へ広がることを規制していた可能性が高い。国川地すべりが水田上を長時間移動し続けた原因の一つとして、積雪の影響によって土塊の流動性が高い状態が長時間維持されたことが考えられる。
