雪氷写真館 ⑩ 2014 年 2 月の大雪による関東甲信地方の雪氷災害 / Snow-related disasters in Kanto-Koshin region due to the heavy snow in February 2014

## 2014 年 2 月の大雪による関東甲信地方の雪氷災害

日本雪氷学会・日本雪工学会合同関東甲信豪雪調査チーム

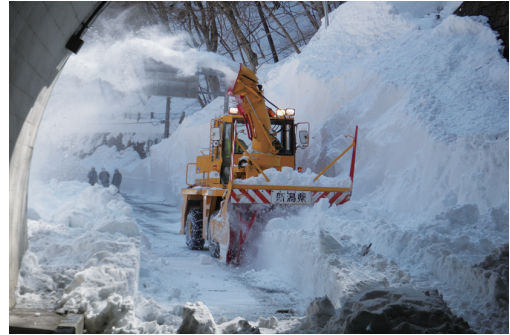
写真 2 雪崩で埋まったトンネル抗口を開通中の新潟県派遣ロータリー除雪車。(2 月 23 日 和泉 薫撮影)

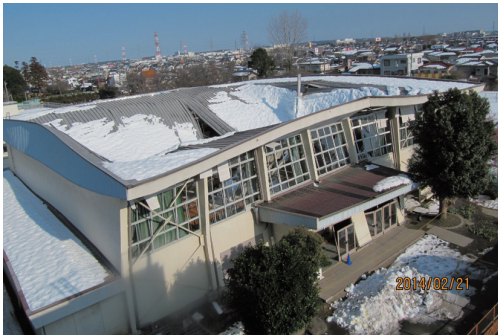
写真 3 湿った積雪の荷重により屋根の崩落した青森市内の中学校の屋内運動場。(2 月 21 日 高橋 徹撮影)

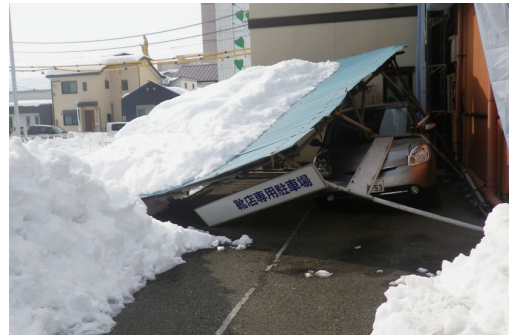
写真 4 柱脚の破損により屋根が倒壊した甲府市内の駐車場。(2 月 19 日 上石 勲撮影)

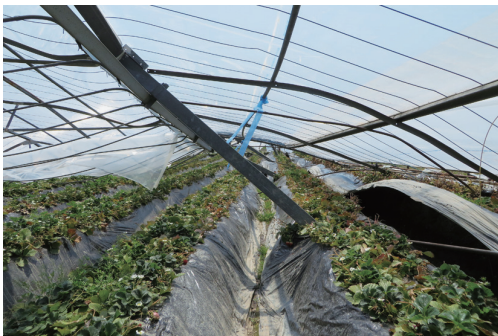
写真 5 角形鋼管でできた柱と基礎が倒壊した小山市飯塚のイチゴ栽培用温室。(4 月 11 日 森山英樹撮影)

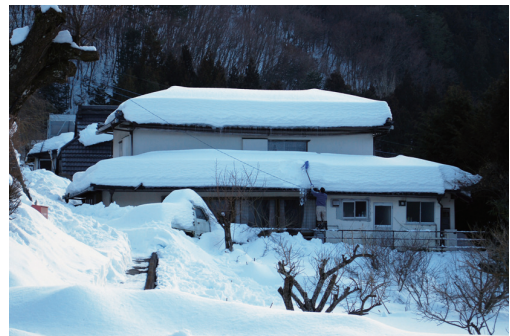
写真 6 雪下ろしが進まないまま 1 週間が経過した甲府市古関の民家。(2 月 22 日 松元高峰撮影)

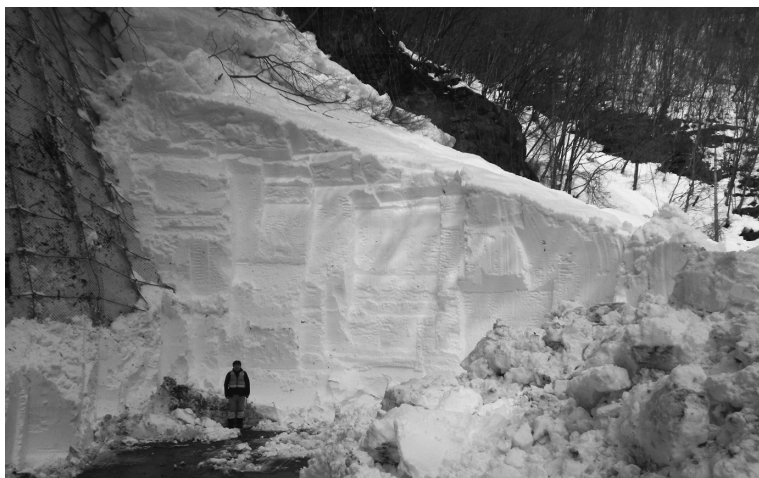
写真 7 甲府市古関の県道 36 号線で車 4 台を埋没させた雪崩の現場。複数回の雪崩が発生して、厚さ約 15m のデブリが道路に堆積した。(2 月 23 日 上石 勲撮影)

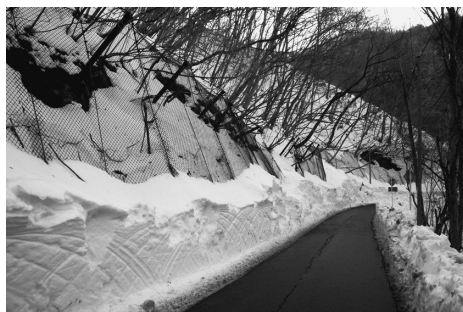
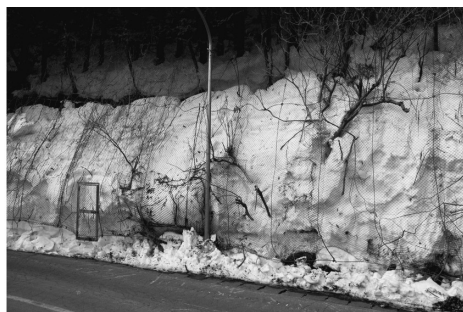
写真 8 落石防護ネット設置道路への雪崩の流下。(左) 雪崩の雪がネットをすり抜けた事例(埼玉県横瀬町)。(右) ネットが雪を捕捉し流出を抑えた事例(山梨県道志村)。(2 月 22・23 日 和泉 薫撮影)
