# 2011 年 3 月 12 日に発生した長野県北部地震による 雪崩発生状況と地震の影響

## 要 旨

## Avalanches induced by North Nagano Prefecture earthquake on 12 March 2011

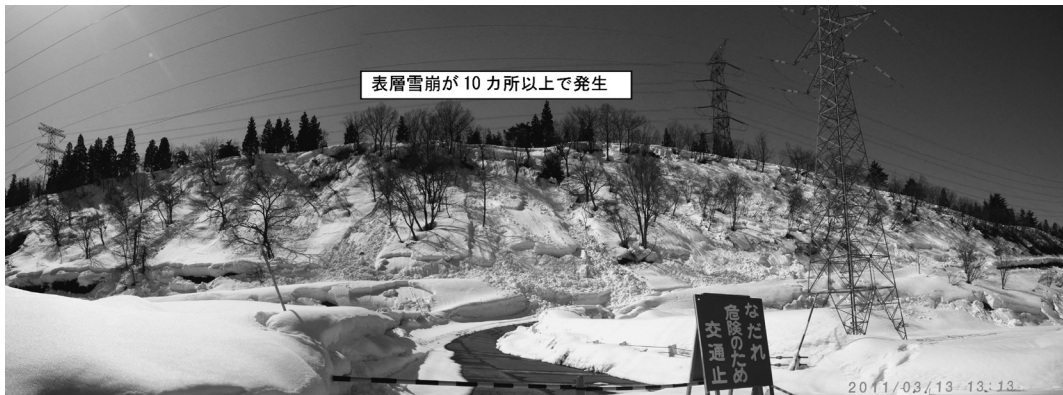
図 3 地震によって同時に多発した表層雪崩（新潟県十日町市）.

- ① 斜面では表層雪崩, 全層雪崩, 積雪のクラックが同時に多数発生(図2, 3)
- ② 雪崩の破断面は自然発生雪崩と異なり, 直線状ではなく, 階段状になるなど不規則な形状(図2, 3)

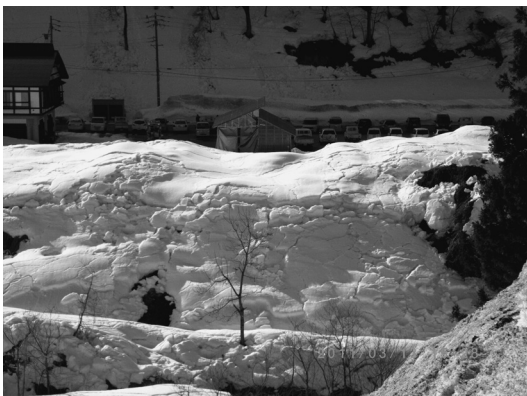
図 5 地震によって発生した格子状のクラック（長野県栄村）.

- ⑤ 長さ数 m の小規模の表層雪崩が道路脇の堆雪や法面でも発生（図 6）
  - ⑥ 土砂崩壊を伴って発生した雪崩は流動性が高く、長い距離を流下（図 7）
  - ⑦ 雪崩予防柵設置斜面からも雪崩が発生（図 8）  
雪崩によって一部で建物が被災し（図 9）、道路も多くの箇所で一時的通行止めとなった。また、地震による雪崩によって河川が埋雪し、その上流側で水がダムアップしている状況も見られた（図 10）。
- また、地震発生後 1 週間後の 3 月 19～21 日でも雪崩の破断面やクラックが引き続き確認できた。クラックや不安定なブロック状の積雪が残っており、余震や気象変化などによって雪崩が発生する可能性もあった。
- 3. 地震によって積雪が影響を受けた範囲**  
長野県栄村、新潟県津南町、十日町市を中心に幹線道路（国道、主要地方道）沿いの約 100 地点
- ③ 尾根部、勾配変化点で積雪がブロック状に破壊し崩落（図 4）
  - ④ 緩勾配、平坦部でも雪崩やクラックが発生（図 5）

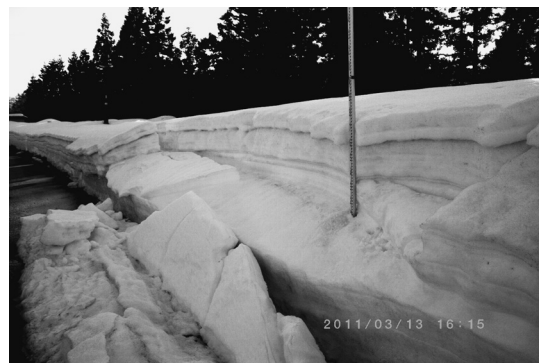
図 6 道路脇からの小規模な表層雪崩（新潟県津南町）.

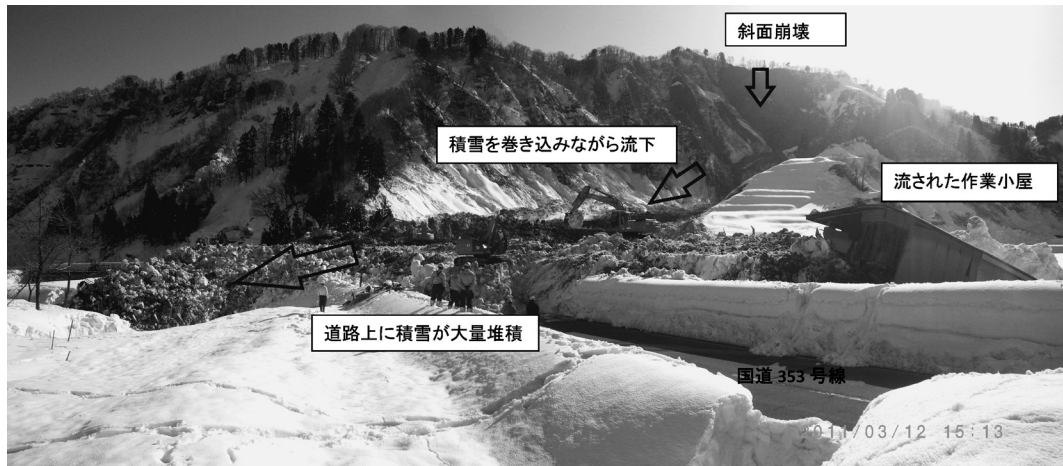
図 7 地震による斜面崩壊と雪崩（新潟県十日町市）。流動性が高く流下距離が長い（流下距離約 800 m, 見通し角 18 度）。

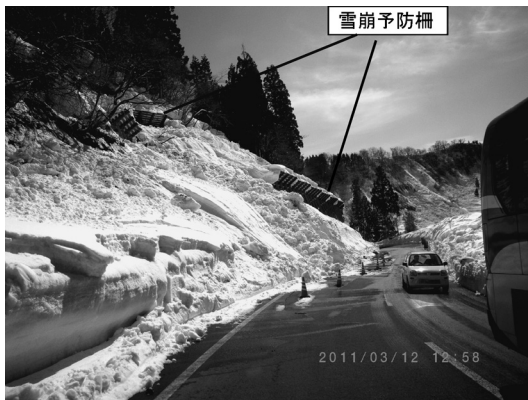
図 8 雪崩予防柵の上部斜面から発生した雪崩が道路を埋没（新潟県十日町市）。

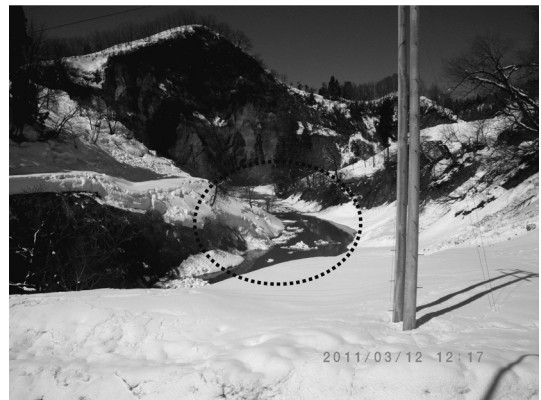
図 10 地震による雪崩によってダムアップした河川（新潟県十日町市：波海川）。

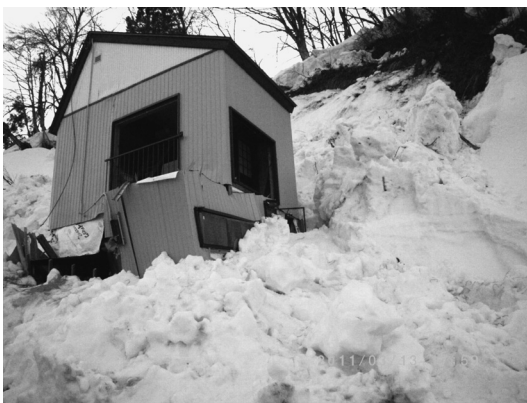
図 9 地震による雪崩によって被災した建物（新潟県十日町市）。

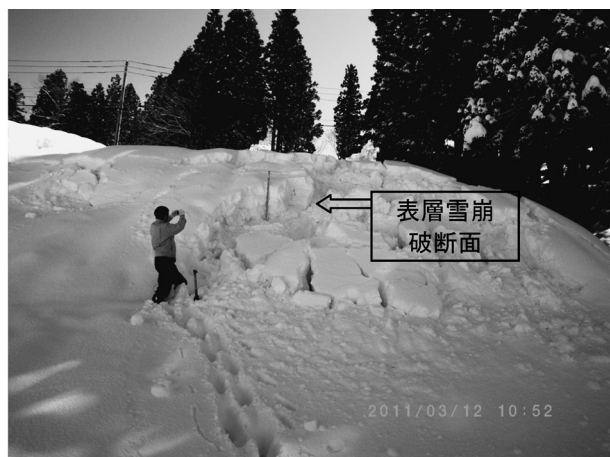
積雪深は  $2.2 \sim 2.6 \text{ m}$  で、表層雪崩は表面から約  $70 \text{ cm}$  のぬれざらめ雪をすべり層とし、その上部の密度  $200 \sim 350 \text{ kg m}^{-3}$  の積雪が流下していることがわかった（図12、図13）。また、すべり層の剪断抵抗力は十日町市孟地で  $1.58 \text{ kN m}^{-2}$ 、十日町市野中で  $0.78 \text{ kN m}^{-2}$  であった。すべり層の下の雪質はざらめ雪であった。

図 12 雪崩発生状況と積雪観測結果 (新潟県十日町市孟地 3 月 12 日)。

図 12 に示した十日町市松代孟地 (標高 200 m, 斜面の向き西,  $SFI = 1.58 \text{ kN m}^{-2}$ ) とすべり層上 載荷重 ( $W = 1.44 \text{ kN m}^{-2}$ ) から、斜面勾配 ( $\theta$ ) を変数として積雪安定度 ( $SI$ ) を求めた。図 15 に地震無、津南強震観測点における最大水平加速度、震度階級 4~6 別の斜面勾配による積雪安定度 ( $SI$ ) の変化を示した。現地の斜面勾配 ( $\theta$ ) は約 35 度であるので、地震無の場合、積雪安定度

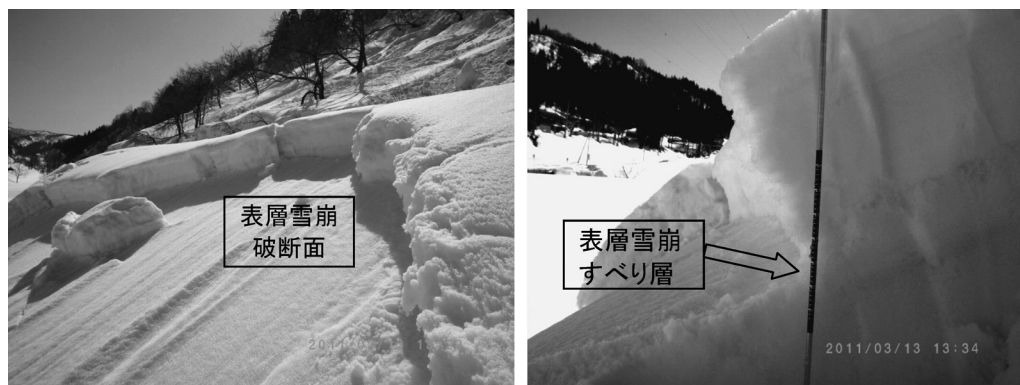
図 13 雪崩発生状況と積雪観測結果 (新潟県十日町市野中 3 月 13 日)。

同様に、図 13 に示した十日町市野中（標高 400m, 斜面の向き北東, 斜面勾配  $\theta=25$  度）において、測定したすべり層の剪断抵抗力 ( $SFI=0.78\text{ kN m}^{-2}$ ) とすべり層上載荷重 ( $W=2.00\text{ kN m}^{-2}$ ) を用いて、斜面勾配別の積雪安定度 ( $SI$ ) を求めた（図 17）。この場合、地震による震動が無くとも積雪安定度 ( $SI$ ) は 1.02 と低く、震度 4 以上では積雪安定度 ( $SI$ ) は 1.0 以下となった。周囲の斜面で大小の表

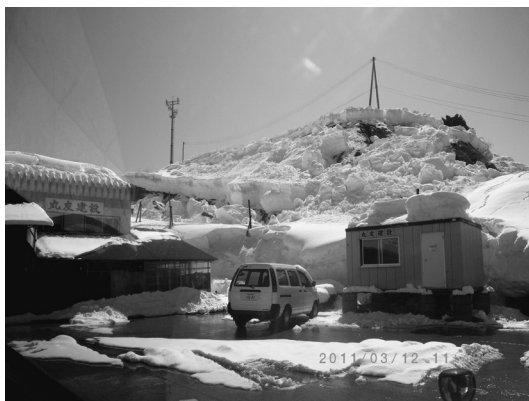
図 16 新潟県十日町市孟地で発生したブロック状の積雪の崩落。

て観測箇所（十日町市孟地）周辺で見られたようなブロック状の積雪の崩落現象（図 16）や雪崩が多数発生したものと考えられる。

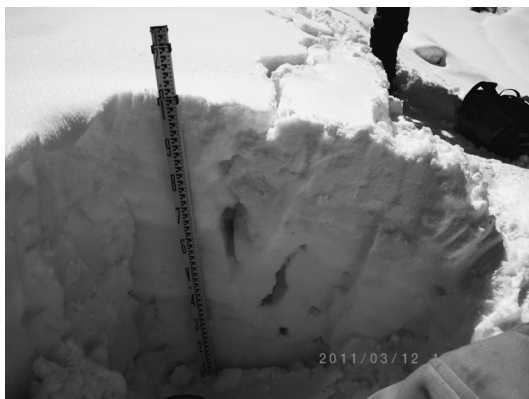
図 18 積雪底面まで到達していないクラック (新潟県十日町市)。表面から約 0.5 m まで亀裂があった(積雪深 2.2 m)。

斜面勾配 30 度以下の通常雪崩が発生しにくい緩勾配斜面や平地でも地震による影響でクラックが発生した。クラックは, 表面付近, 積雪の途中(図 18 では約 50 cm), 積雪の底面(図 19), 積雪下の地面まで達しているものなどが見られた。新潟県十日町市天水越や長野県栄村小滝などでは, 融雪後に積雪のクラックの下部の地割れも確認され, 一部では水田等の耕作ができなくなった(図 20, 図 21)。クラックの発生には, 積雪や地盤条件, 振動の強さや方向などが関連しているものと考えられるが, さらに定量的な検討が必要である。

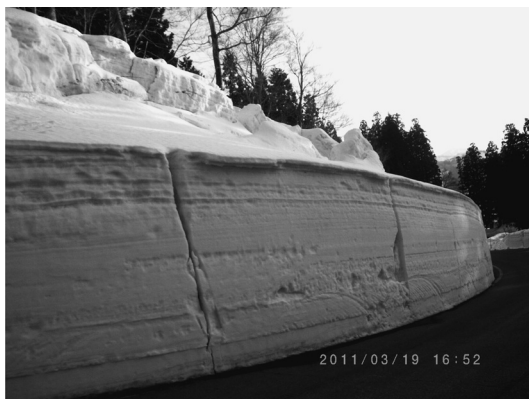
図 19 道路脇の堆雪に入ったクラック。積雪底面まで到達しているが, 地面にはクラックは見られなかった(新潟県十日町市)。

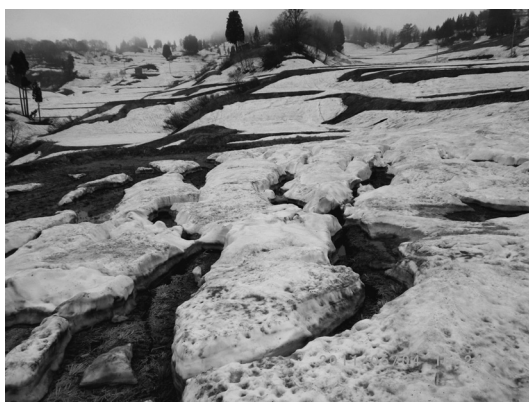
図 20 水田上の積雪と地面のクラック (新潟県十日町市天水越)。

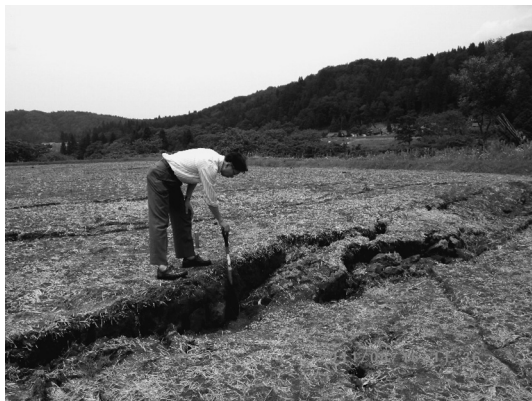
図 21 地割れのため耕作不能になった水田 (長野県栄村小滝).
