## 道路防雪林の雪丘による被害について

— 国道243号(弟子屈町仁多)における1事例 —

斎藤新一郎・対馬俊之(北海道立林業試験場道東支場)

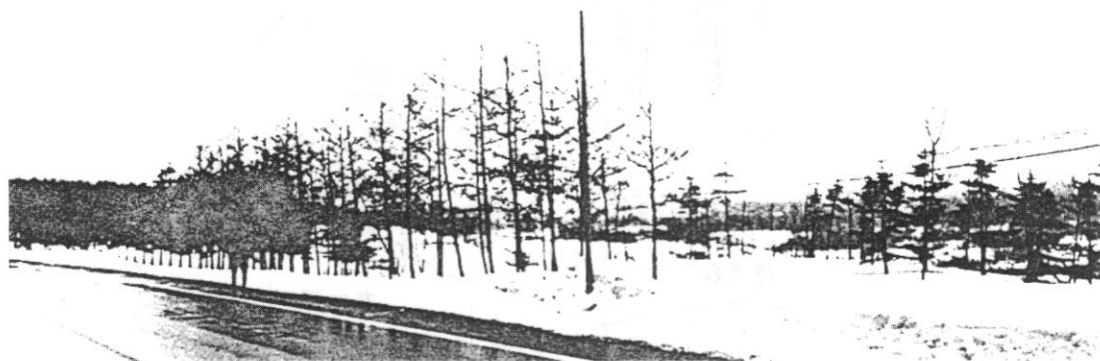
ところが、この防雪林は、道路沿いの風下側の林縁木だけが生残り、風上側や林央部分の樹木がほとんど残存していないのである(写真-1)。この状況は、地吹雪の吹き溜まりによる大雪丘の形成が、その沈降による圧力によって、樹木に致命的な雪害を及ぼした結果である、と推測された。

写真-1 国道243号線の道路防雪林: 道路沿いの樹木だけが生残った(1994.3.9)

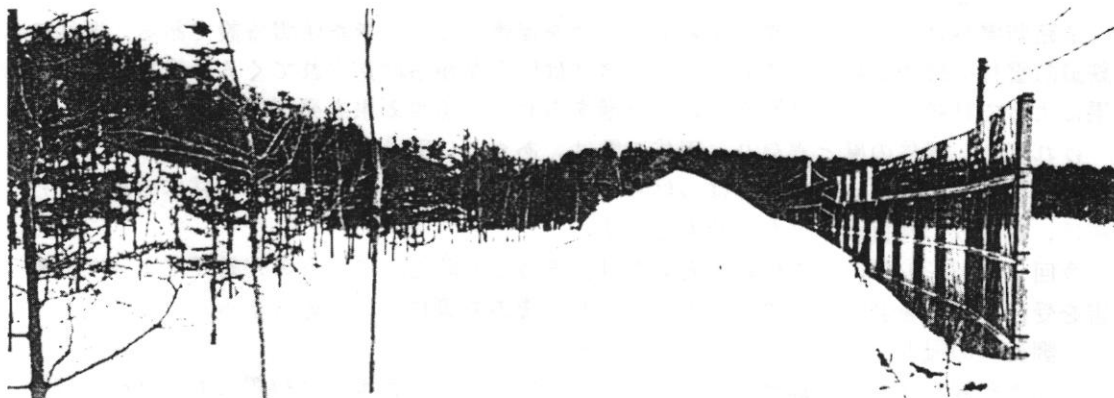
防雪林の風上側に防雪柵が設置された部分では、柵のごく近くの風下側に、高さ3 m余の大雪丘が形成され、樹木が埋没していた(写真-2)。

写真-2 防雪柵の風下側に大雪丘が形成され、樹木は埋没していた(右手が風上側)

この壊滅的な雪害の要因は、防雪柵の透過率が低すぎることで、そして、林縁に近すぎることである。こうした被害を防止し、樹木を改植するためには、柵の透過率が高くして、柵の位置を10mくらい風上側に移すことが望まれる。そうすれば、こうした極端な雪丘形成は生じないで、ずっと低い、傾斜の緩やかな雪丘が生じたにちがいない。

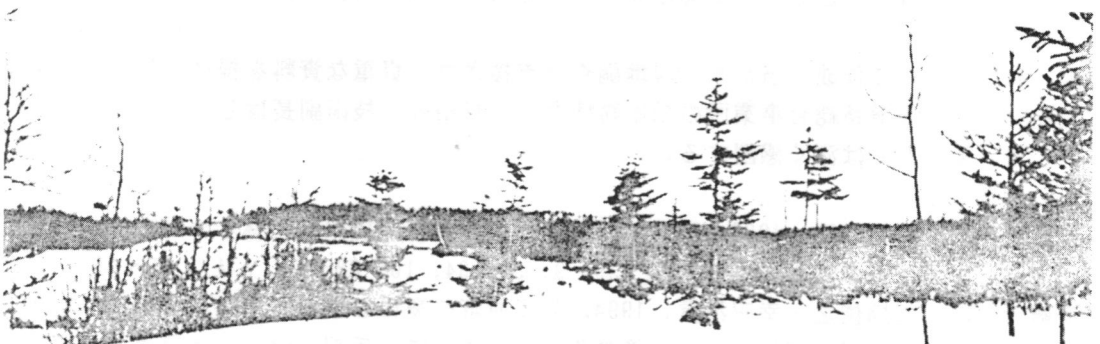
図-3 防雪柵がない部分の防雪林の残存木の状況（左手が風上側，1994.3.9）

雪丘が存在し、その丘頂は林縁から10m以上離れていた(写真-3)。
