## 羅臼峠の道路防雪林の雪丘害について

斎藤新一郎(専大北短大)・原 文宏(北大・工)  
阿部正明(北海道開発技術センター)

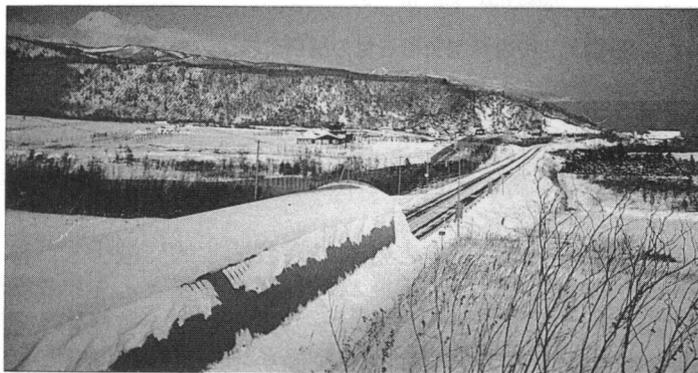
地吹雪がしばしば交通を遮断するために、調査地の国道335号には、防雪林とスノウシェルターが併設されている(写真-1)。地吹雪が発生し始めたのは、風上側の森林が伐採され、草地に開発されてからである。風上側の広い草地(無立木地)の積雪が、遠音別岳からの強風(遠音別風)に侵食(風食)され、地吹雪となって、この道路まで運搬(吹送)されてくるようになった。風の流れに対して、草地の幅はほぼ700~1000mであり、その風上側にある森林の防風防雪効果が及ばない広さである。一般的に、防風防雪効果は、林縁から風下側に、樹高の10~15倍くらいであり、ここでは樹高が15~20mほどであるから、距離に換算すると、150~300m程度しか効果が及ばず、残りの幅500~700mの積雪が風食され、地吹雪になることになる。

写真-1 国道335号羅臼峠における道路防雪林とスノウシェルターの併設(1995.12.23)

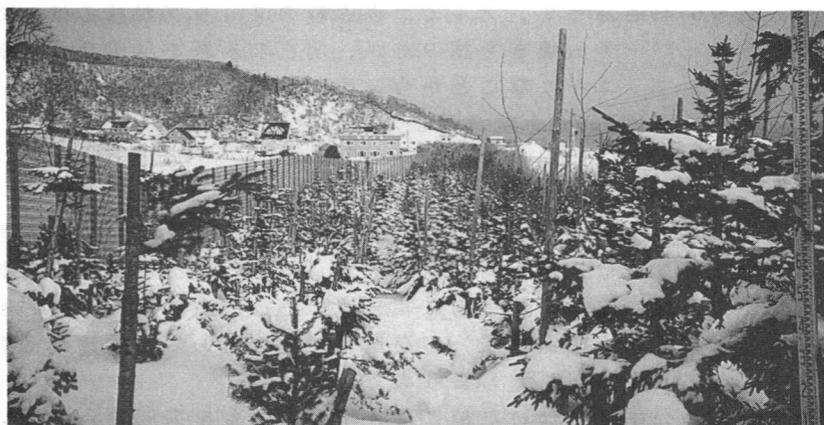
先ず、無雪期や根雪が始まる時期には、植栽木の異常—枝抜け、幹曲り、幹折れ、枯死、消失—が観察された。枝抜けは積雪の沈降圧で生じるので、林帯の全体に観察されたが、幹曲り以上の被害は、風上林縁（防雪柵）から10m前後の箇所に集中していた（写真—2）。

写真—2 風上側の防雪柵から15mふきんまでの箇所では、植栽木が壊滅な被害を受けている（1995.12.23）

- ③大雪丘は、防雪柵の透過率の低さにも原因があるのであるから、透過率を40%くらいに高める必要がある。仮設柵であれば、より風上側に設置すべきであろう。
  - ④防雪柵の有無にかかわらず、雪丘頂が形成される位置は、林縁から5~10mであるから（斎藤ほか，1989，94），そこには樹木を植栽しないことも重要である。つまり、吹き溜まり場所を空けておいて、歩道や林内作業道として活用することが望ましい（阿部ほか，1996；斎藤，1992，96）。
- さらに、防雪林の造成方法および維持管理方法についても、検討してみる。

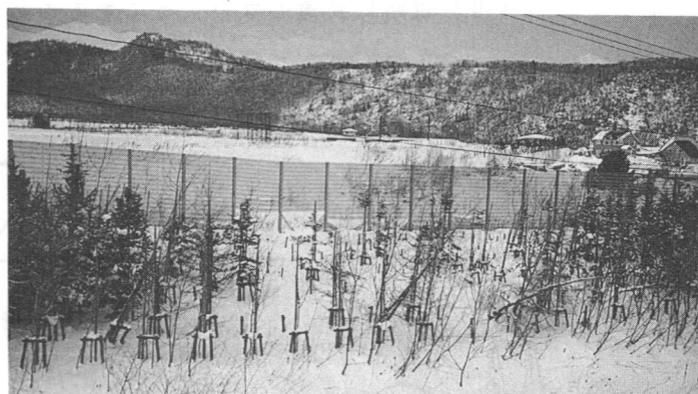
なお、半成木を移植してから数年を経ているのに、縄外しが行われていないので、雪害がない箇所の箇所においても、縄による幹の縊れがいちじるしく、また、鳥居型添え木の横木が幹の肥大成長を圧迫して、そこから折れた幹が数多く観察された（写真—3）。

写真—3 雪丘が形成されない箇所のカラマツの幹が、縄縛りのために縊れて折れ、また、横木に圧迫されて折れている（1995.12.23）

- ⑤ 添え木+縄縛り方式は、半成木の移植に不可欠となっているが、移植後2成長期を経たら、幹の肥大成長および根系の発達を妨げないために、外されなければならない。幹折れ木の続出は、大雪丘の箇所、そうでない箇所を問わず、縄外しを怠った管理ミスと言える。生きた工作物の維持管理手法が早急に確立されなければならない。
- ⑥ 雪丘の沈降圧は、枝を強制的に下げ、枝抜けを生じさせる。裾枝がなければ、枝抜けは生じず、幹曲り、幹折れも生じにくい。高さ2mまでの裾枝打ちを徹底しなければならない(写真-5)。
- ⑦ 速成方式の半成木移植は、樹高が3~5mであり、徹底した裾枝打ちを実施しがたく、大雪丘に加害されやすい。鉄道林や高速道路林で実施されてきたように、防雪柵の設置+苗木植栽方式を採用することが、防雪林造成の正道である。どうしても速成方式を必要とするなら、より大きい、高さが5~10mの樹木を移植し、予想される雪丘の高さまで枝打ちを実施すればよい。根切りなしの凍土方式によれば、大きい木の移植は容易である(斎藤ほか, 1995)。

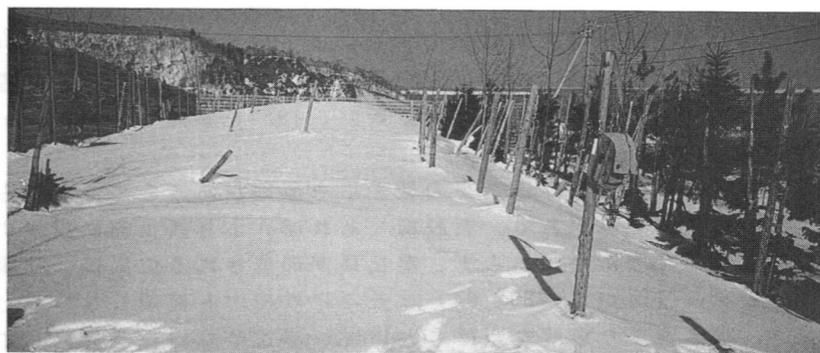
次に、2月下旬の調査では、大雪丘が防雪柵から5~10mの位置に形成されていて、丘頂が7~9mの位置に存在していた。その積雪深は250~350cmであり、植栽木が全く見えない（幹曲り、幹折れ、枯死）場合が多かった（写真—4）。

写真—4 積雪深が350cmもあった大雪丘（1996.2.28）  
添え木が見えるが、植栽木は壊滅していた

が0.30~0.49もあって、アルミニウム製のスコップが曲るほどであった。なお、インキ吹付け+バーナー焼きを試みたが、明白な水層を見出せず、雪質もほぼ均質（全体として、シマリユキ）なことから、地吹雪の回数はごく少なく、おそらく1~2回くらいで、一気に300cmも吹き溜まった、と推測された。

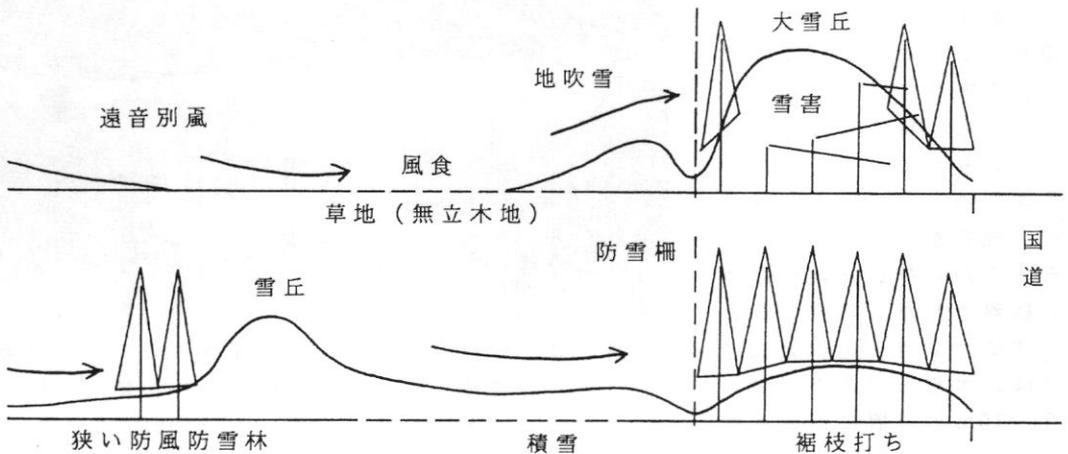
- 3回の現地調査から、羅臼峠の道路防雪林の、雪丘による被害が明らかになった。
- ①大雪丘の形成は、風上側の無立木地（草地）の出現が原因であり、そこから吹送されてくる地吹雪が、林帯内に吹き溜まるのである。しかも、風上側の防雪柵（防雪用および植栽木の保護用）の透過率が低いために、風速が極端に減殺される位置に吹き溜まりが出現してしまうのである。
  - ②地吹雪を発生させないためには、積雪の風食を抑制すればよいのであるから、風上側の草地に、防雪林から150~200mの位置に、1~3列くらいの、幅が5~10mくらいの狭い防風防雪林を造成し、風速を減殺して、その風下側に雪丘を形成させ、地吹雪が本林帯や道路に到達しないようにすることが望ましい（図-1）。

図-1 上：羅臼峠の防雪林の雪丘による植栽木の被害の現況（模式図）

下：防雪林（本林帯）の風上側の草地に、狭い防風防雪林を造成して、地吹雪を抑制する（案；新井，1957を参照した）

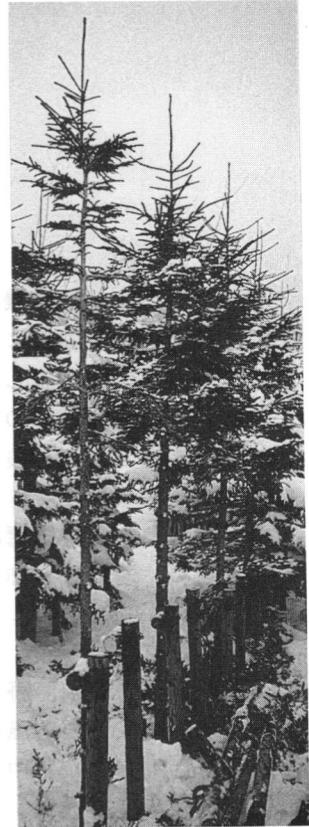
写真-5 雪丘被害  
対策としての  
裾枝打ち実験  
(1995.12.23)
