# 屋外変電設備の冠雪とその抑制対策効果について

池田 豊、木村 宏義、小林 雅彦 (北海道電力株式会社)

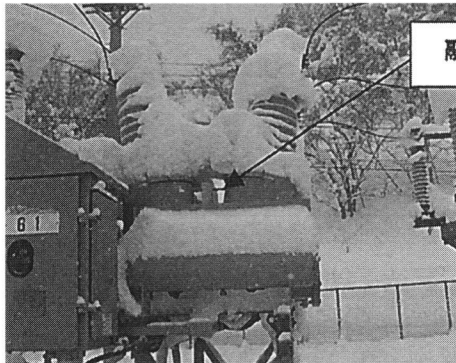
融雪ヒータを用いた変電機器の冠雪の状況を図4, 図5, 図6に示す。融雪ヒータから僅かに離れた上方の碍子間にブリッジ状に冠雪があることから、冠雪がある程度の厚さあるいは容積にブリッジ状に成長すると、ヒータの熱量が融雪に寄与せず、冠雪抑制の効果が期待できない。

図4 しや断器の冠雪(ヒータ有り)①

図5 しや断器の冠雪(ヒータ有り)②

図6 断路器の冠雪(ヒータ有り)

\* 図4, 図5, 図6: 平成14年2月12日10時 (外温 $-4^{\circ}\text{C}$  前日からの降雪35cm)

屋外変電設備の冠雪抑制対策について、ヒータによる融雪は気温  $0^{\circ}\text{C}$  以下が継続し時間当たりの降雪量が多い気象条件下でその効果が小さく、また送風ファンによる降雪飛散は風速  $3\text{m/s}$  程度の送風で効果があることを確認した。今後は、冠雪抑制対策の効果的な実施方法を把握するため、降雪ほかの気象条件による冠雪の成長過程の違いを調査する予定である。

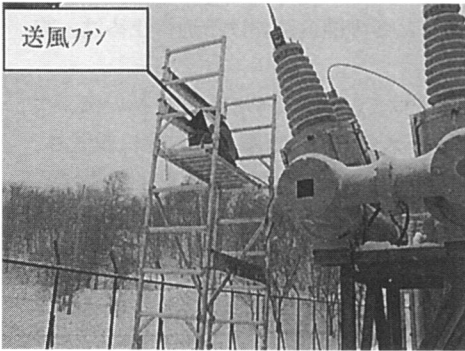
冠雪が始まらない時点に送風ファンにより降雪を飛散する冠雪抑制対策を試行した。図8、図9に示すとおり風量  $52 \text{ l/min}$ 、口径  $300\text{mm}$  の送風ファンを設置した場合、図9に示す水平風速分布となった。図10および図11に示す送風ファン運転時と停止時の冠雪状況の比較から、送風ファンによる降雪飛散は比較的小さい風速  $3\text{m/s}$  程度の送風で冠雪抑制の効果が認められた。

図8 送風ファンの設置状況
