## 排雪害をとまなう狩勝峠の盛り土法面へ植栽された木本類の成長経過

斎藤新一郎（専修大学北海道短期大学）・鳥田宏行（北海道立林業試験場）

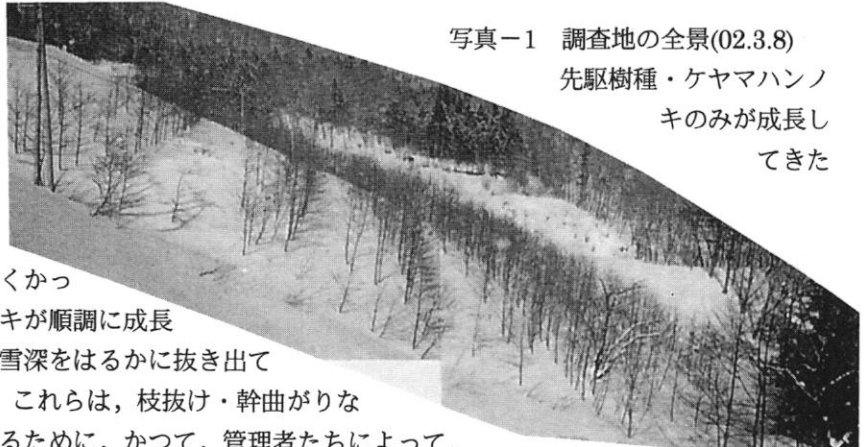
写真-1 調査地の全景(02.3.8)

調査地の盛り土法面は、長大なものである。植栽樹種では、現在、初期成長の旺盛な、エゾシカに食害されにくかった、ケヤマハンノキが順調に成長していて、既に積雪深をはるかに抜き出ている（写真-1）。これらは、枝抜け・幹曲がりなどの雪害を軽減するために、かつて、管理者たちによって、裾枝打ちされた。

先駆樹種・ケヤマハンノキのみが成長してきた

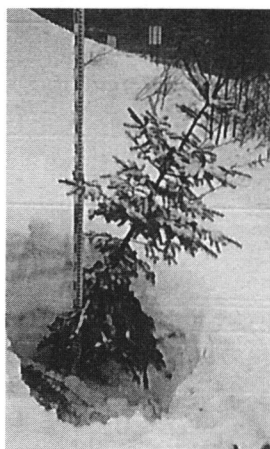
せに比較して、4年後の成長経過と同様に（斎藤ほか 1998），より良い途中経過を示している（表-2，写真-2，3）。

写真-3 単木植えのトドモミ（小ステップなし）  
雪圧で強く曲げられている

トドモミの8年間の成長経過から、3本束植えは、近い将来に——雪上木に達したなら——、1本に間引き、種内競争による成長の鈍化を解消させるべきである。単木植えでも、生き残った個体には、優勢なものも散見される。けれども、やはり、全体を順調に成長させるためには、小ステップに植栽することが望ましい。または、各個体ごとに杭打ちを実施する必要がある。
