## 橋梁の落雪防止対策に用いる格子フェンスについて

- 千葉 隆弘 (株雪研スノーイーターズ)
- 竹内 政夫 (株雪研スノーイーターズ)
- 古田 克宏 (帯広開発建設部浦幌道路維持事業所)
- 岳本 秀人 ((独)北海道開発土木研究所)
- 植野 英睦 ((独)北海道開発土木研究所)

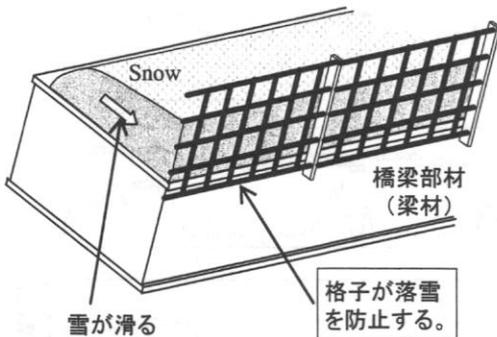
図1 格子フェンスの概念

アーチ橋やトラス橋のような道路上を構造物が横断する橋梁（下路橋）は、冬期間に部材の冠雪が落下して道路交通に障害を及ぼす場合がある。その対策としては現在、塗装工法、落雪カバー工法、およびヒーティング工法の3種類がある。しかし、いずれの場合も完全に機能を発揮しないのが現状である。本研究は、前述に示した従来の対策工に代わるものを検討することを目的としている。従来の対策工は、部材の冠雪を早期に処理しようとする考え方である。これに対して本研究で対象としている対策工は図1に示すように、格子フェンスで冠雪を落下させないという従来とは逆の考え方である。本稿は、格子フェンスのもつ落雪防止効果の基礎資料を得るために屋外に格子フェンスのモデルを設置して観測を行った結果を示すものである。

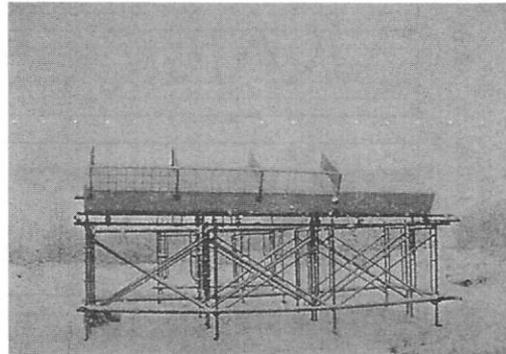
写真1 観測状況

観測場所は一般国道38号豊頃町の豊頃大橋付近である。なお、豊頃大橋はニールセンローゼ橋であり、梁材からの落雪事故を防ぐために除雪処理をしている。観測は写真1に示すように、梁材からの落雪を想定し、梁材模型に格子フェンスのモデルを取り付けて行った。これらモデルからの落雪状況をタイムラプスビデオで連続的に観測し、得られた映像から格子フェンスの落雪防止効果を検討した。使用した格子フェンスのリストを表1に示す。格子は直径6mmの鋼棒で作製し、格子間隔と対応する観測期間は表中に示す通りである。

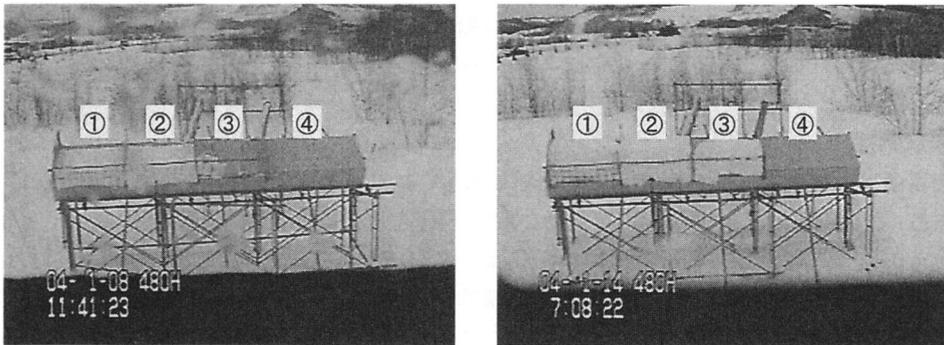
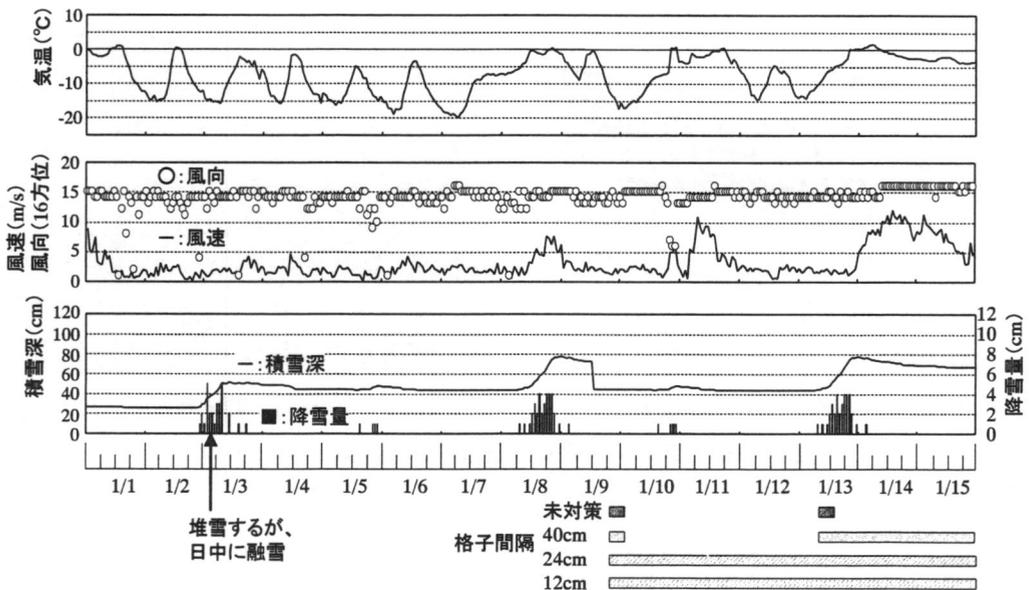
図 2 観測結果の一例 (1/1~1/15)

図 2 に 12/18~2/12 までの観測結果の一例を示す。なお、図中に示す気象データ（気温・風向風速・積雪深）は、最寄りの観測所で得られたものである。

図のように、写真を見ると、④の対策なしが最も早く落雪する。①~③の格子フェンスをみると、いずれの場合も冠雪が格子を潜り抜けている。潜り抜ける速度は、③の格子間隔 40cm が早く、格子間隔が狭いほど遅くなる傾向を示す。また、落下する雪ブロックは、格子相当の大きさであり、格子間隔で狭いほど小さな雪片状になる。次に、図中に示す気象データの推移と堆雪期間の推移との関係を見ると、冠雪は、日中の気温がプラス付近まで上昇した時に梁材模型上を滑动して格子を潜り抜けていたと考えられる。

このように、格子間隔が狭いほど冠雪が格子を潜り抜ける速度は遅くなる傾向を示した。しかし、2/12 までの観測期間で最も格子間隔が狭い 12cm においても、冠雪は格子を潜り抜けた。この要因の一つには、格子の直径が 6mm と非常に細く、格子が冠雪を切断し易いことが挙げられる。また、冠雪は日中の気温上昇時に格子を潜り抜けているので、格子が暖められてその付近で融雪が発生したことも一つの要因と考えられる。

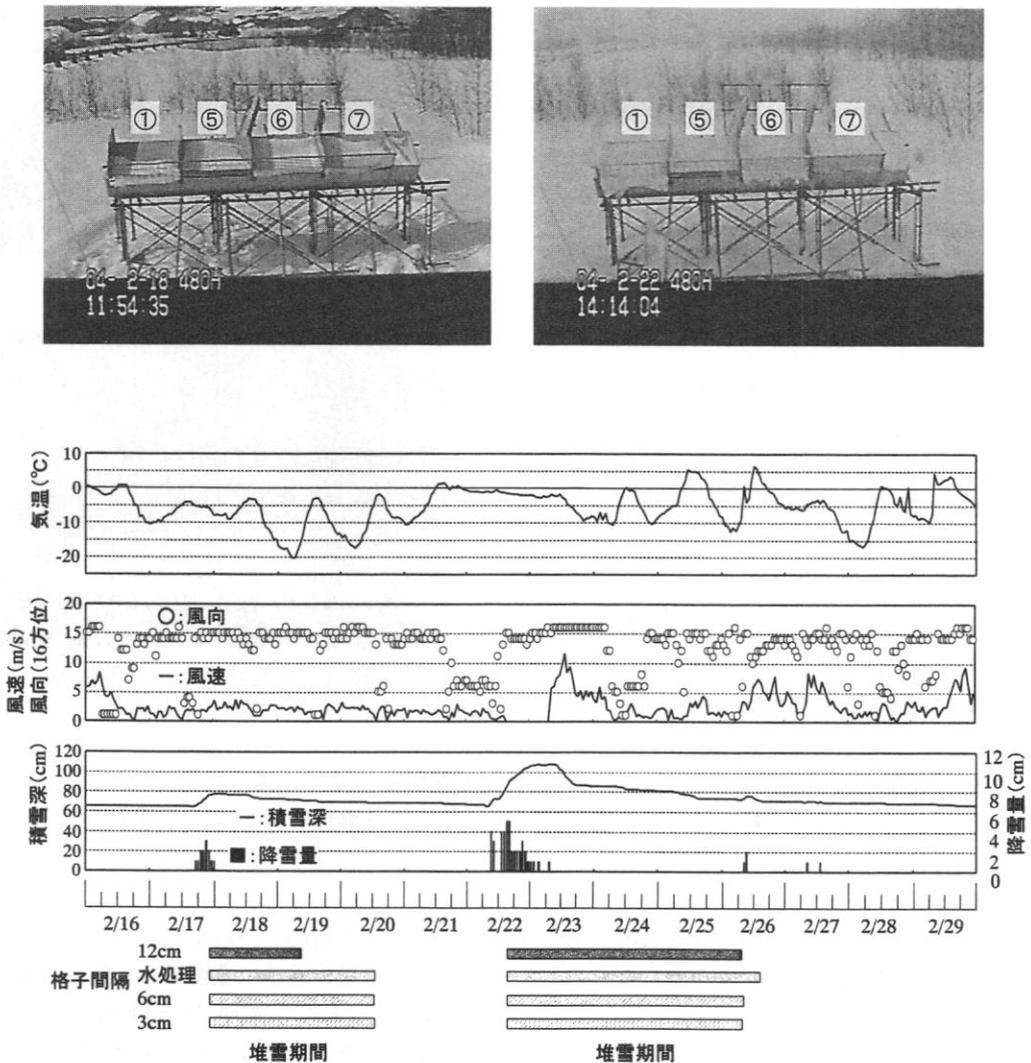
図 3 観測結果の一例 (2/16~2/29)

図 3 に 2/13~3/10 の観測結果の一例を示す。なお、本観測期間は、前項で示した格子間隔より狭い場合を対象としている。さらに、格子間隔 12cm を改良し、フェンス下端から 100mm の高さの水処理プレートを取り付けたものを対象としている。

図のように、前項と同様に①の格子間隔 12cm の場合をみると、冠雪は格子を潜り抜けており、⑥の 6cm、⑦の 3cm と狭い順に格子を潜り抜ける速度が遅くなる傾向を示す。⑤の格子間隔 12cm で水処理プレートを取り付けた場合をみると、冠雪はプレート部から落雪しないものの、プレート上部の雪はクリープによって格子を潜り抜けて落雪している。また、前項と同様に、落雪する雪ブロックは格子間隔が狭いほど小さな雪片状になっていた。落雪状況と気象データとの関係をもて前項と同様の傾向を示した。

このように、直径が 6mm と細い格子の場合は、格子間隔を狭くしても冠雪は格子を潜り抜ける結果となった。しかし、格子間隔を狭くすることで落下する雪ブロックを小さな雪片状になるので、車両損傷等の危険性は低くなると考えられる。

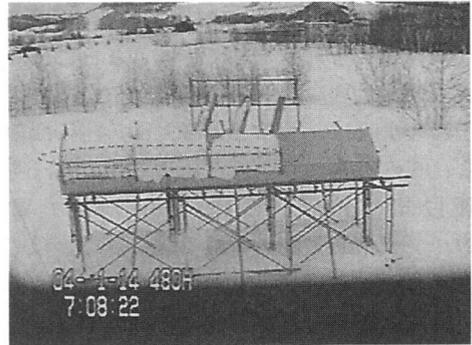
写真2 フェンスの超えた部分

格子フェンスの高さは、現地の積雪条件を考慮し、雪庇状にフェンスを超えた雪が大きなブロックとして落下しないように設定する必要がある。本観測では2回、フェンス（高さ34cm）を超えた冠雪を確認した。その時の冠雪状況の一例を写真2に示す。写真のように、冠雪は、フェンスから10cm程度超えている。しかし、これは新雪であり、次の日には雪の圧密・沈降で深さが減少した。日中の気温上昇で冠雪が梁材模型を滑動して格子を潜り抜けようとしたとき、フェンスを超えた部分からの落雪があったものの、その量は少なく危険性は非常に小さい状況であった。

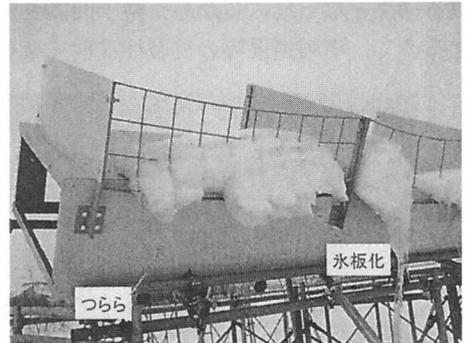
写真3 冠雪下層の状況

写真3に格子間隔12cmの冠雪状況を示す。写真のように、冠雪下層は氷板化し、部分的につららが成長している。小さい雪ブロックでも氷板化した密度の重い雪の落下は、極めて危険性が高い。しかし、写真4に示す水処理プレートを取り付けた部分をみると、冠雪下層の氷板化した部分の落下を防止するとともに、つららの形成がみられない。このように、格子フェンスで落雪を防止しようとする場合は、冠雪下層の氷板化した部分の対策が不可欠であり、水処理プレートで対応できると考えられる。

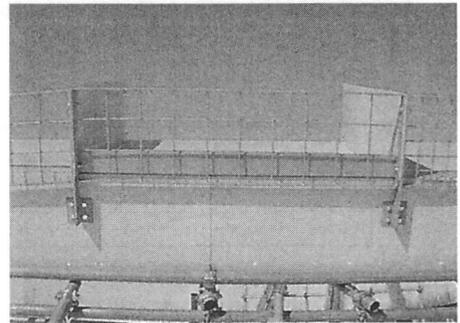
写真4 水処理プレートの状況
