## 送変電設備における塩雪害発生条件の一考察

大浦 久到, 守護 雅富, 酒井 晃, 木村 直行 (北海道電力株式会社)

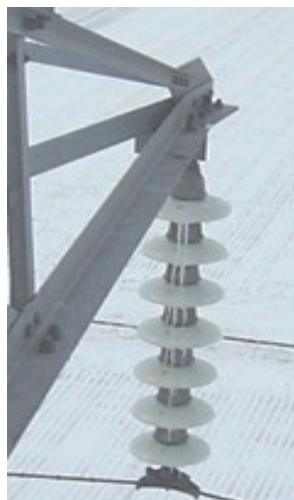
図-3.1 碍子氷柱その 1

図-3.1～3.3 に発生した典型的氷柱を示す．氷柱本数は最大 5 本程度で下部になるほど本数が低減する傾向にある．

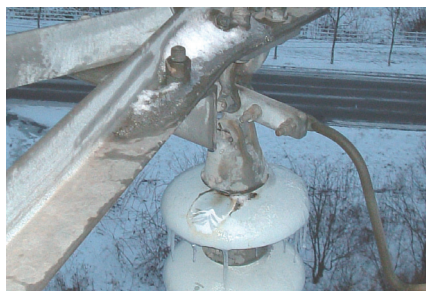
図-3.2 碍子氷柱その 2

図-3.2 は塩雪害のあった碍子の状況であるが，氷柱の発生条件を示したものとしてわかりやすい．これによると，鉄塔腕金の部分に冠雪が残っているのがわかる．
