## 2008年2月長沼吹雪災害から学ぶ

丹治和博 ((財)日本気象協会 北海道支社), 竹内政夫 (NPO 法人雪氷ネットワーク)

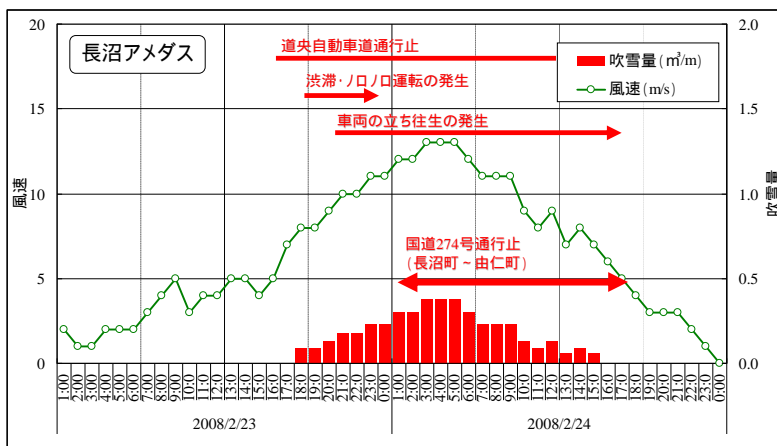
図-2 長沼アメダスの気象経過と吹雪災害の経緯

長沼アメダスの気象経過と国道274号長沼吹雪災害の経緯を図-2に示す。長沼アメダスでは低気圧が津軽海峡を通過するにつれて風速が急速に強まり、23日21時~翌朝9時にかけて風速10m/s以上の北寄りの強風が継続した。このときの推定吹雪量<sup>1)</sup>は24日明け方にピークがあり、23~24日の夜間は激しい吹雪に見舞われていたといえる。

この吹雪によって、道央自動車道は16時頃に通行止めとなり、国道274号では18時頃から渋滞やノロノロ運転が発生、21時頃には立ち往生する車両が見られ始めた。24日2~17時まで国道274号は通行止めとなったが、吹雪による吹きだまりのため国道上数か所に合わせて140台の車両が閉じ込められることとなった。

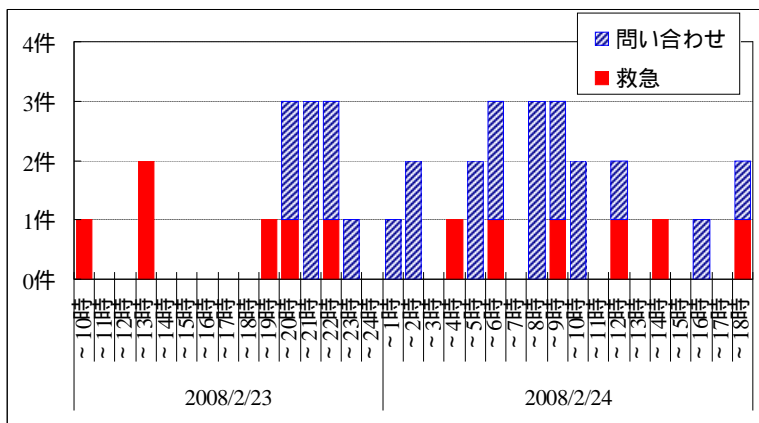
図-3 消防への電話件数の推移 (長沼支署)

長沼吹雪災害では、南空知消防組合長沼支署が受信した電話は合計 37 件あった。内訳は救急が 16 件、問い合わせが 25 件で、その時間推移を図-3 に示す。消防への電話件数は吹雪が本格化した 23 日夜から多くなり、翌 24 日の夕方まで断続的に続いた。
