# 屋根の雪庇を防止する格子フェンスの効果(2008-2009年冬期)

川村文芳((社)北海道開発技術センター), 竹内政夫(NPO法人雪氷ネットワーク)

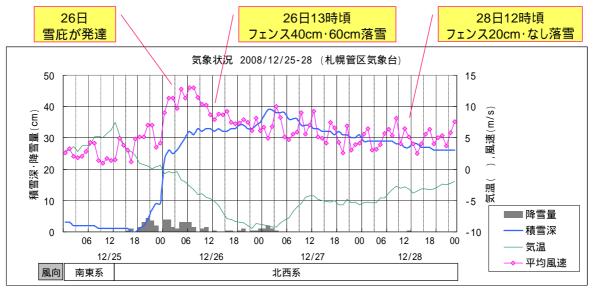
図 6 12 月 25 日から 28 日の降雪量,積雪深,平均風速,気温の経過と雪庇の状況

12月25日から28日の気象状況を図6に示す.25日の夕方から降雪が続き,27日未明までに40cmの降雪があった.風は25日の午後から北西系に変わり,26日の午前は平均風速で10m/sを超える強風となった.気温は25日の午前までプラス5を超えて高かったものの,午後から急激に下がり,26日から28日は氷点下の真冬日となった.特に26日は降雪を伴う強い北西風にマイナス5を下回る気温となり,吹雪による雪庇が形成しやすい条件となった.27日から28日にかけては気温が低く,北西の風がやや強かったものの,晴天で降雪はなかった.

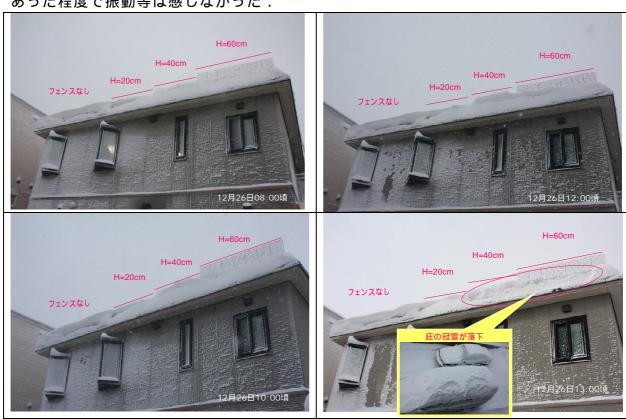
図6 屋根の雪庇形成状況(12月26日)

図 6 に 12 月 26 日 8 時から 15 時の雪庇形成状況を示す.26 日 8 時の時点で,格子フェンス未設置区間では水平方向に張り出す雪庇がみられたが,格子フェンス設置区間では庇に冠雪があるものの雪庇はみられなかった.時間が経過するとともに,格子フェンス未設置区間の雪庇は水平方向に発達したが,格子フェンスを設置した高さ40cm 及び 60cm の区間では雪庇の発達はみられず,同日 13 時頃に庇部の積雪(冠雪)がバラバラになって駐車場に停車中の車両に落下した.落下した際は若干の衝撃音があった程度で振動等は感じなかった.

り出している.このことから,格子フェンスは水平方向に形成する雪庇を防止していることがわかる.

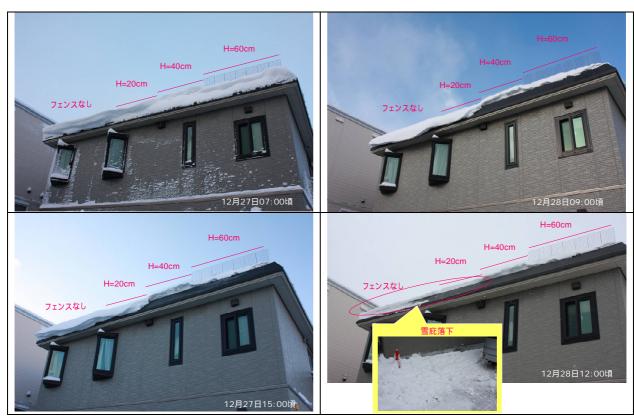
図9 屋根の雪庇形成状況(12月27日~28日)

12月27日から28日の雪庇形成状況を図9に示す.27日7時は前日の吹雪による雪庇形成が明瞭にわかる.雪庇は格子フェンス未設置区間で最も大きく,格子フェンスの高さ20cmの区間ではフェンスの高さを超えた積雪上部で雪庇を形成していた.一方,格子フェンスの高さ40cm及び60cmの区間では庇部に冠雪がある程度で雪庇の発達はみられない.27日の15時になると日中の日射の影響で屋根の積雪が沈降するとともに雪庇は庇に垂れ下がり,格子フェンス設置区間(高さ40cm及び60cm)の冠雪は消失した.28日にかけても積雪の沈降が進み,雪庇がさらに垂れ下がって庇に張り付いた状態となり,同日12時に屋根の積雪と雪庇が破断して落下した.雪庇が落下した際,比較的大きな衝撃音と振動があったことから,26日日中に落下した格子フェンス設置区間の冠雪に比べて規模が大きく密度の大きいものであったと考えられる.
