# 一般国道 12 号岩見沢市岡山地区における道路防雪林の植栽経過、 現況および向後の対策について

阿部正明(北海道開発技術センター),岸梅有祐(札幌開発建設部岩見沢道路事務所),  
斎藤新一郎(北海道開発技術センター)

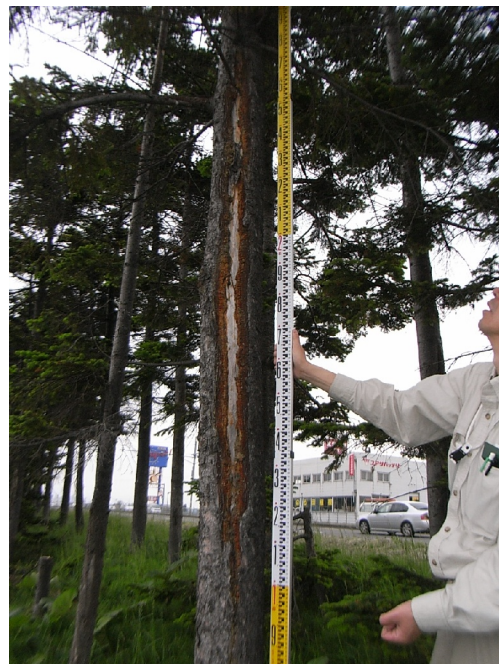
写真.1 ヨーロッパトウヒの樹皮剥がれ被害の状況

トドモミ、ヨーロッパトウヒともに、下枝が3.0m程度まで全て枯れ上がっていた。風上側のヨーロッパトウヒの大部分、道路側のトドモミの約半数における幹に樹皮剥がれが確認された。幹の樹皮剥がれは、全て下枝が枯れ上がっている南西側の1.0~2.5mの範囲に集中していた(写真.1)。他方、補植された樹木は、樹高が低く、下枝が枯れ上がっていないため、幹の樹皮剥がれの被害が確認されなかった。

したがって、本調査地における樹皮剥がれの被害は、樹木の上部に比べて下部(根系)が小さいアンバランスな成木を移植したため、下枝の葉に含有する栄養分が梢端の新葉へ送られて、下枝に十分な栄養分が行き届かず、下枝が幹の高位まで枯れ上がり、幹の下部が露出された。これに冬期間における午後の西日と日没後の低温の急激な温度変化が、長期間に渡り繰り返されことにより、樹皮が剥がれたものと推定される。

高位まで下枝が枯れ上がった幹の樹皮を保護することを目的として、木本性ツル類による樹皮の被覆を提案したい。適用樹種としては、気根性タイプであるツルマサキ、ツルアジサイ、イワガラミ、ツタが考えられるが、冬期間の西日の被害を考慮すると、常緑性のツルマサキの採用が望ましい。巻きひげで登るブドウ類や茎で登るツルウメモドキ、サルナシ、マタタビ、チョウセンゴミシ等は、樹木を害するため、使用しないよう留意する必要がある。

枯れ上がった幹の部分に対する西日による放射熱を軽減することを目的として、西側に低木の広葉樹を植栽する方法が考えられる。適用樹種は耐寒性、耐雪性、耐風性に優れ、市場性があり、樹高3m程度までの樹種が望ましい。具体的には、ノリウツギ、ニシキギ、タニウツギ、エゾヤマハギ、イボタノキ等が考えられる。この前生林植栽により、高く枯れ上がった下枝部の地吹雪を捕捉する防雪効果も期待できる。

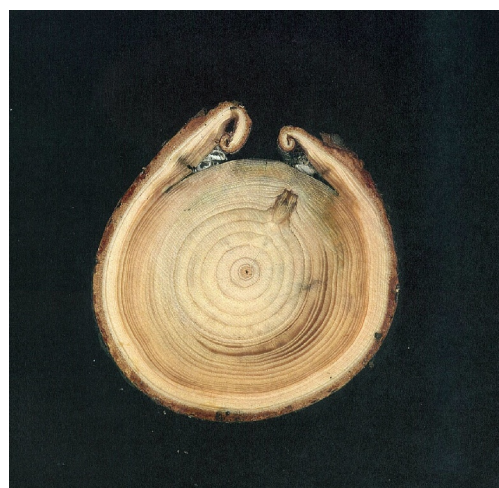
写真.2 ヨーロッパトウヒの樹皮剥がれ部の横断面

幹の樹皮剥がれ部を断幹し、断面観察を行った(写真.2)。樹皮剥がれ部の樹皮が内側に巻き込まれ、肥大成長に伴い癒合することが期待できない状況が確認された。また、樹皮剥がれ部の辺材が露出され、変色および腐朽が進行していた。時間の経過に伴い、材の腐朽が更に進行し、将来的に枯死に至る可能性が高いと考えられる。

また、本症状は凍裂と類似するが、以下のような相違点がみられる。凍裂は強い冷気湖が生じる盆地地形において、急激な温度変化により、ほぼ南西側に樹皮と材に縦割れが生じるもので、横断面では、割れた部分にクチバン状の突起が生じる。一方、本症状は、道内では比較的温暖な平野部である岩見沢市において、全て南西側の樹皮が内側に巻き込み、材に割れが生じず、材の変色・腐朽が始まっている。
