## 構造部材における着雪性状に関する研究

千葉隆弘, 苫米地司 (北海道工業大学)

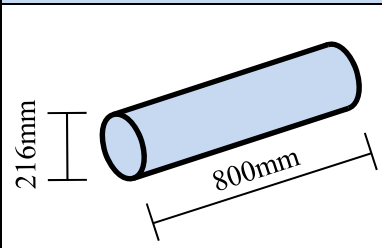
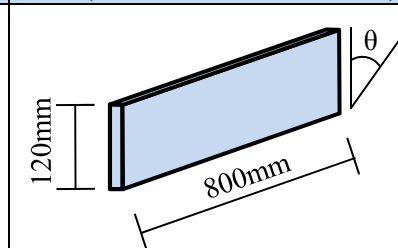
表1 解析の対象とした部材

ソフトで算定された速度ポテンシャルを式 1) に従い風速に変換した。次に、解析の対象としたモデルを表 1 に示す。表のように、既往の風洞実験で対象とした円柱、平板部材であり、平板部材は  $0^\circ$ ,  $15^\circ$ ,  $30^\circ$ ,  $45^\circ$  と傾斜角を変化させている。設定風速は、風洞実験と同様に  $9.0\text{m/s}$  とした。解析で得られた風速分布に実験で得られた着雪範囲をプロットし、風速分布と着雪範囲との関係を検討した。

円柱	平板( $\theta=0^\circ \cdot 15^\circ \cdot 30^\circ \cdot 45^\circ$ )

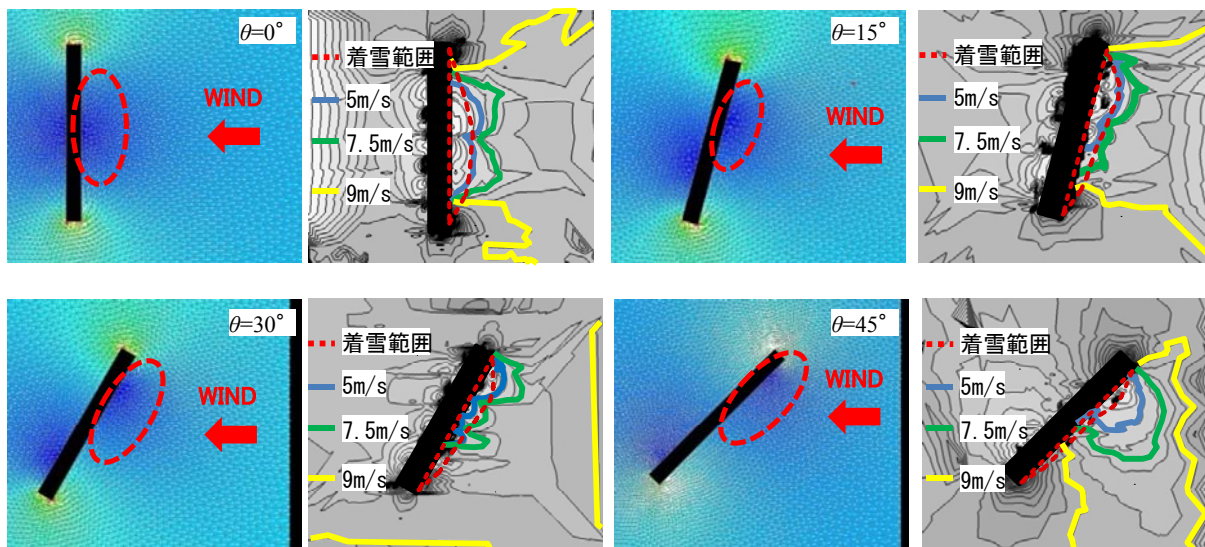
図2 平板部材の解析結果 ( $\theta=0^\circ$ 、 $15^\circ$ 、 $30^\circ$ 、 $45^\circ$ )

次に、傾斜角  $0^\circ$ 、 $15^\circ$ 、 $30^\circ$ 、および  $45^\circ$  の平板部材における解析結果を図2に示す。図のように、破線で囲んだ風速が小さくなる領域は、傾斜角の増加に伴い上方へ移動しているのがわかる。風速分布に着雪範囲をプロットすると、円柱部材と同様に、5.0m/s 以下の範囲と概ね一致し、傾斜角の増加に伴い風速 5.0m/s 以下の範囲が上方へ移動しており、着雪範囲と同様に挙動している。このように、設定風速が 9.0m/s の場合は、5.0m/s 以下の範囲に着雪が発生することが明らかであり、流体解析を行うことによって着雪範囲を予測できる可能性を有している。

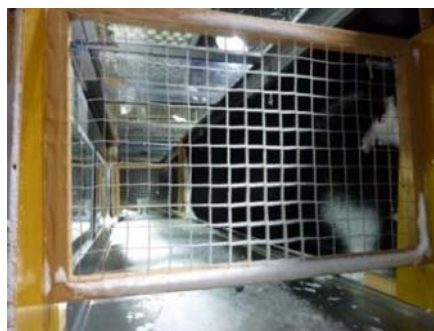
写真1 実験状況

いては、先ず、ネット自体で発生する着雪性状を把握することとした。表2に、実験シリーズを示す。表のように、本実験では網目の大きさや網の直径が異なる5種類のネットを用いた。なお、網目の大きさと網の直径から閉塞率を算定した。これらのネットを木製の枠で4辺固定し、写真1に示すように、風洞施設内部に設置して実験を行った。なお、ネット2を対象に、上辺のみを固定して側辺と下辺を固定しないケース(ネット2')を加えた。次に、φ216mmの円柱部材の風上側にネットを設置した場合の着雪性状を風洞実験で確認した。

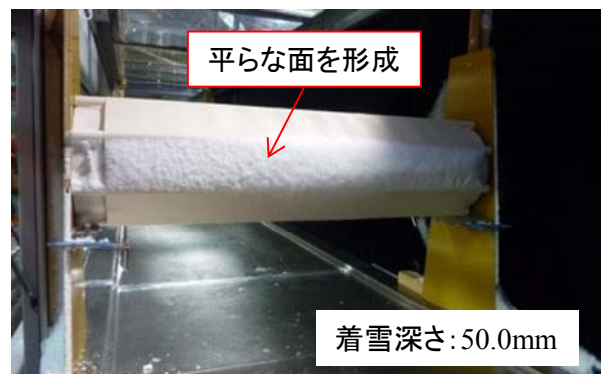
写真2 膜材料を円柱部材に巻きつけた場合の実験結果

膜材料を円柱部材に巻きつけた対策の実験結果を写真2に示す。なお、実験時間は10分間である。写真のように、雪が滑り易い膜材料においても着雪は発生している。また、本実験では、円柱部材に平らな面を形成させた場合も対象とし、円柱部材と着雪深さを比較すると、平らな面を有する部材の着雪深さが大きくなる傾向を示す。次に、表面性状の異なる鋼板の着雪状況を写真3に示す。写真のように、いずれの場合においても着雪が発生した。着雪深さをみると、フッ素塗装鋼板が最も小さく、着

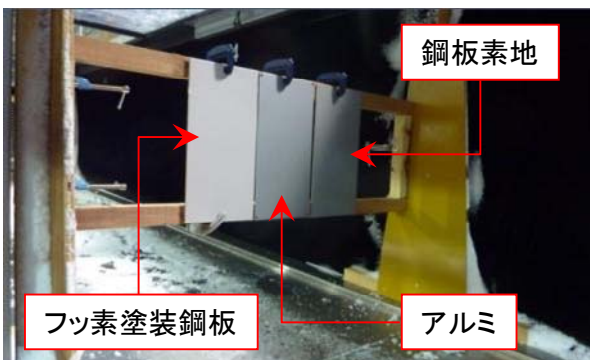
写真3 表面性状の異なる平板を対象とした実験結果

雪の初期段階で他の材料に比べて着雪し難かったことが要因と考えられる。以上に示す結果をみると、どのような表面性状においても着雪が発生し、着雪の初期段階で表面性状の違いが表れることが明らかとなった。
