## 光学式路面凍結検知システムの開発(3)

NUERASIMUGULI ALIMASI, 高橋修平 (北見工業大学),  
 榎本浩之 (国立極地研究所), 茂村 歩 (北見工業大学)

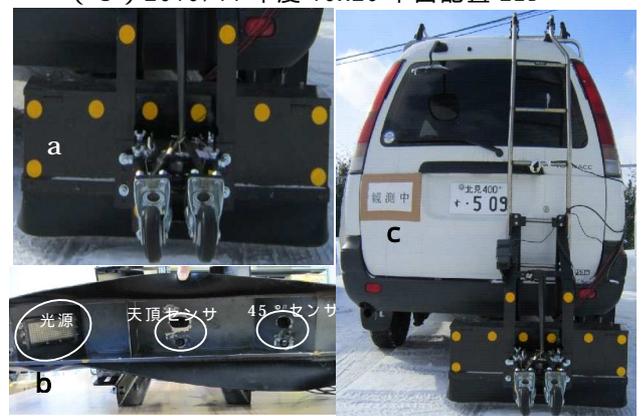
図 4 (a) 光学式路面凍結検知計 (3),  
 (b) 地面側, (c) 観測車両

2010/11 年冬は 10x20 平面配置 LED ライトを自作し(図-3c) 光学式路面凍結検知システム(3) 試作した. 図-4(a)(b)(c)を示す. 長所は照度面積が広い. 一個一個の LED ライトの照度角度が幅広い. そのため走行中の車両の上下動に対応できること, ガラス(アクリル)カバーを付け雪が入り込まない, 点滅できる(外部コントローラーあり), 乾電池またはカーバッテリー使用可能, 3~4m離れたところから測定可能, 斜め 45° で取り付けやすい, などである. まだ受光面照度に多少不均一があるが, 観測性能は格段に良くなった.

光源を改良し光学式路面凍結検知システム(3)を開発した。図 4 (a), (b), (c) に概要を示す。今回の光学式路面凍結検知は凍結路面の状態を光の反射で路面判別を行い、更に摩擦係数との関連を調べることを目標した。観測装置を観測用車両に搭載し、移動しながら路面の状況を把握することが研究目的である。入射角  $45^\circ$  で光源を測定路面に当てたとき、反射光を天頂角 ( $0^\circ$ ) および反射角  $45^\circ$  の二つの角度で反射強度信号 (V) をセンサーにより読み取る。装置の凍結路面における光学特性は光には新雪路面、光沢のない圧雪を照らすと乱反射し光が散らばる等方散乱するという特徴とブラックアイスバーンや湿潤では鏡で光が反射するような鏡面反射という特徴がある。本システムではこの特徴を利用して路面判別を行った。観測装置は、車両に装着可能となっている。

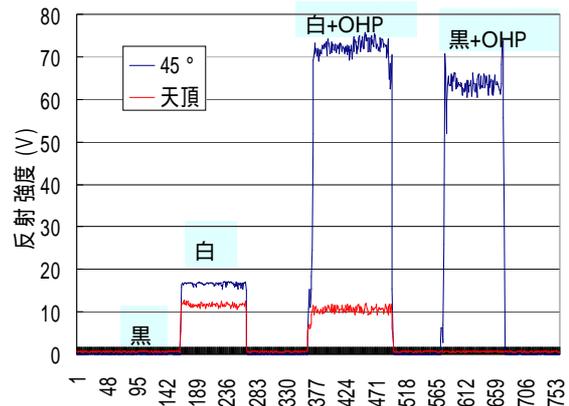
図 5 室内反射強度検定実験

移動観測の前に室内で OHP シート(透明光沢シート)をアイスパーン(氷膜)に模して, それぞれ仮想凍結路面として反射強度(V)を確認した.

確認した測定結果は図 5 に示す。OHP を加えた仮想凍結路面 (アイスバーン) の時は鏡面反射の状態となり、天頂での反射強度はほぼ変わらないことが確認できた。また OHP シートにより、 $45^\circ$  の反射は非常に大きくなった。

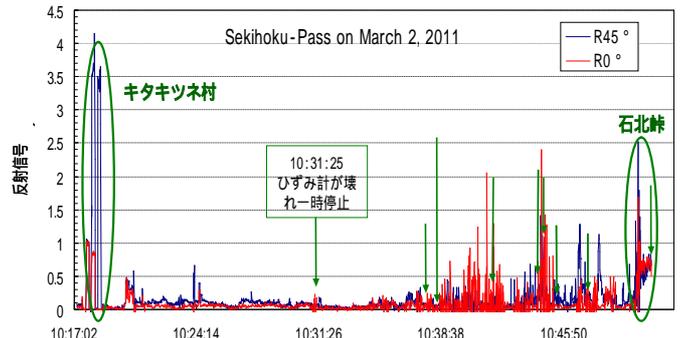
図 6 全移動観測反射信号測定結果

2011 年 3 月 2 日に石北峠北見市側のふもと (キタキツネ村) から石北峠頂上まで光学式路面凍結検知システム(3)による石北峠における移動観測を実施した。観測に際しては、毎回装置を車両に装着してから走行前に室外で反射強度検定確認実験を行い、各表面のシグナル、外部ノイズ除去などを確認した。図 6, 7, 8 にその結果を示す。移動観測における測定項目は反射強度 (V)、路面温度 ( $^\circ\text{C}$ )、気温 ( $^\circ\text{C}$ )、ひずみ力 (N)、カメラ画像による路面状況、目視路面状態判別など。移動観測の反射強度測定全体結果は図 6 に示す。図 6 の 10:17 分の時に反射強度を検定した。反射強度検定した所だけの測定結果を拡大したものを図 7 に示す。図 7 には外部ノイズ光も点滅信号と一緒に入っているが、外部ノイズ光を除去したのものを 図 8 に示す。

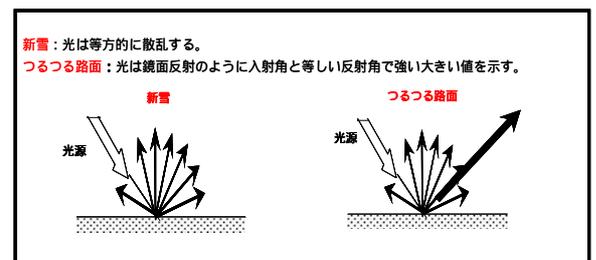
図 9 光学式反射強度測定原理

10:31:26 のところはひずみ計が不調のため一時停止した。グラフの ~ は石北峠頂上に向かう間の1合目から7合目の記録を示す(標高は1合目:708m, 2合目:746m, 3合目:784m, 4合目:822m, 5合目:860m, 6合目:898m, 7合目:936m, 8合目:974m, 9合目:1012m, 峠頂上:1050m)。光学式路面凍結検知装置の観測原理は新雪路面で光は等方的に散乱します。つるつる路面で光は鏡面反射のように入射角と等しい反射角で強い値を示した(図 9)。

光学式路面凍結検知装置は入射角 45° の光源から光が入り天頂 0° 反射センサーや 45° 反射センサーで受光し「明度」や「45° 反射度」を求め, 乾燥, 湿潤, 圧雪, ブラックアイスバーン等の凍結路面種別を判断する.

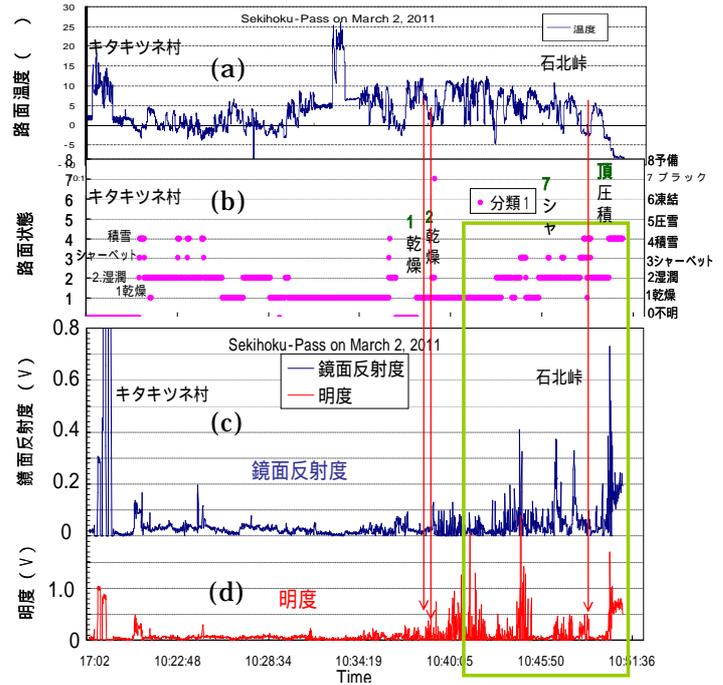
図 10 2011 年 3 月 2 日路面凍結観測全体データ (a)路面温度(b)路面目視判別(c)鏡面反射度(d)明度

全体データ路面温度, 目視による路面判別, 鏡面反射度, 明度等の観測結果を図 10 に示す。図 10(a)路面温度データの 10:31 分頃に急速で上昇しているところはひずみ計が調整の作業の影響による上昇である。1合目から標高が高くなるほど路面温度が段々上昇しているが, これは時刻の変化による日射の影響である。目視による路面判別(図 10(b))では, 石北峠1合目から頂上までの間で1.乾燥, 2.湿潤, 3.シャーベット, 4.積雪, 7.ブラックアイスバーン等の様々な路面状態が見られた。緑四角は4合目から頂上までの間で湿潤, シャーベット, 積雪などの路面状態が多く表しています。石北峠3合目から鏡面反射度(図 10(c)), 明度(図 10(d))が高かったことがわかる。そこで3合目辺りから石北峠頂上までの目視による路面判別, 鏡面反射度, 明度データを拡大した結果を図-11(a), (b), (c)に示す。湿潤, 積雪, シャーベットなどの路面状態で45°反射強度センサーによる鏡面反射度結果と0°反射強度センサーによる明度結果両方とも反射強度が高いことが確認できる。
