## 「そろばん道路」の発生に関する考察

### A Study on the Emergence of Ice Bumps on the Road Surfaces in Winter

永田 泰浩, 金田 安弘, 富田 真未 (一般社団法人 北海道開発技術センター)

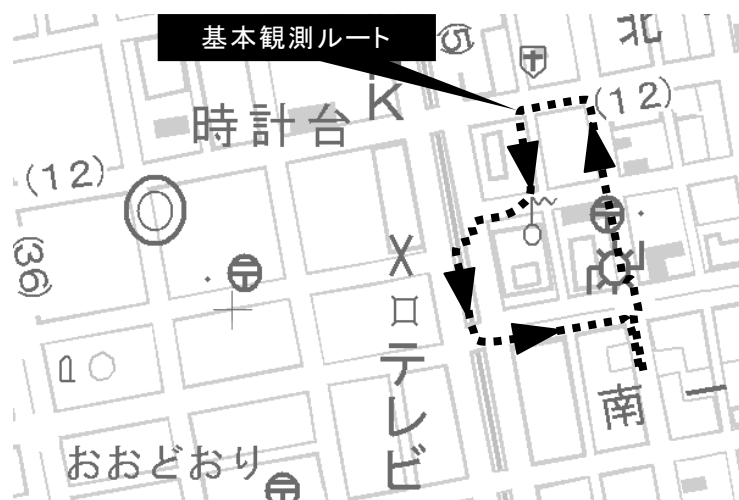
図-2 現地観測の基本ルート

現地観測は図-2に示すように札幌市の中心部で行った。基本観測ルートは札幌市中央区南1条東2丁目から北1条通(一般国道12号)まで北上し、半区画西進してから、北海道中央バス札幌ターミナルの東側を南下し、さらに半区画西進して、創成川公園を大通(西向歩道)まで南下して、大通(西向歩道)を東2丁目まで東進する一周約800mのルートである。

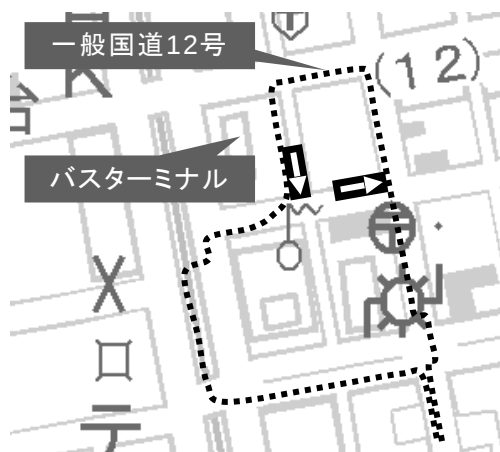
図-3 そろばん道路の多発地点(12)

そろばん道路の多発地点は、図-3 のようにバスターミナルの周辺であり、ターミナルから出発したバスのほとんどが通過する区間であった。その他の区間とも比較した結果、そろばん道路発生地点の特徴は以下のように整理できた。

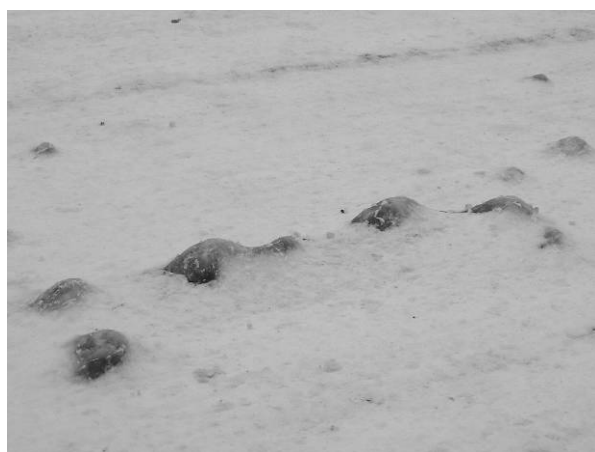
図-4 停止線付近に発生した珠(12/18)

既存文献や特徴②、特徴③から、減速、停止、発進時にタイヤから圧力が加わり、密度の高い積雪がそろばん道路の珠になると考えた。一方、現地観測を続けるにつれ、そろばん道路の珠の部分は雪ではなく、図-4 のように氷の塊であることに気づいた。氷の塊になるためには、一度、積雪が融解した上で凍結する必要があると考えられる。また 12 月 18 日の夕方に、図-5 のように珠がまとまって発生している事例が確認された。「減速→停止→発進」といった車両挙動の少ない区間であり、前後区間にも珠の発生はほとんど見られなかった。当該区間は商業ビルの前であり、珠は荷捌きの車両が停止するような位置に発生していた。

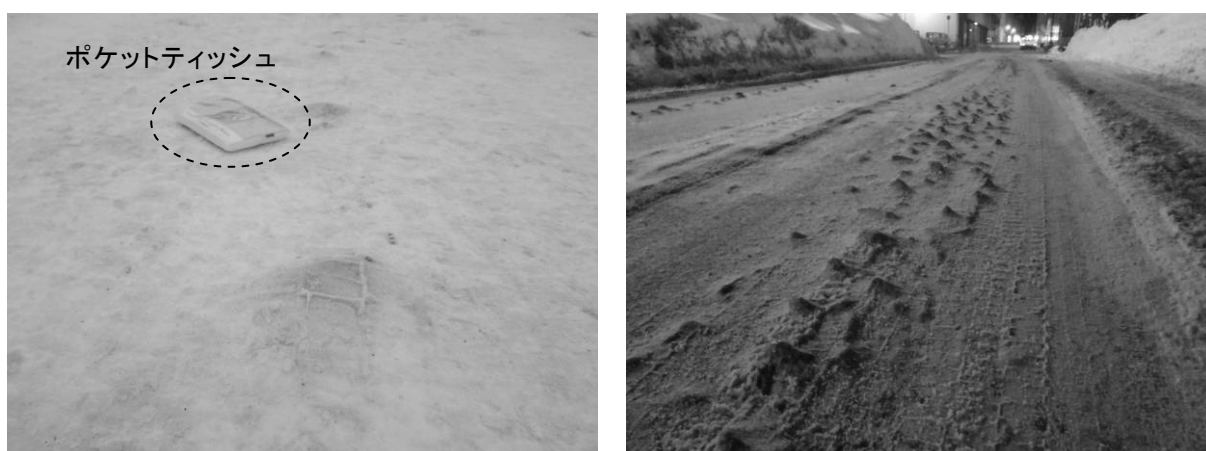
図-6 圧雪路面上のしみ(左:2/16 朝)と同一箇所大量に発生した珠(右:2/16 夕方)

2月16日は、図-8のように14日の高温で積雪やそろばんの珠が一度融けた路面に、未明からまとまった降雪があった。朝の観測では図-6(左)のように、圧雪路面上にしみが発生していることを確認した。しみは茶色く汚れており、少し表面が氷化していた。夕方の観測では図-7(右)のようにしみの位置付近に珠が大量に発生していた。

図-6 の状況を確認後、バスなどから落下した水を多く含んだシャーベット状の雪塊が後続車両に踏まれて圧雪中に染み込み、その部分が氷化して珠ができるのではないかと考えた。図-7はいずれも2月24日朝の写真である。2月23日の日中は好天で、図-8のように気温が3℃まで上がり、図-6の箇所の積雪やそろばん道路も一度、完全に融けた。23日の夜からまとまった降雪があったが、比較的気温が高く、湿り気の多い雪が積もった状態となった。図-3に示したそろばん道路の多発区間を走行するバスのタイヤボックスには、図-7(左)のように湿った雪がついており、減速→停止→発信といった車両挙動によって、圧雪路面上に落下(図-7 中)し、それが後続車両によって踏まれて図-6と同様なしみ(図-7 右)が発生していた。

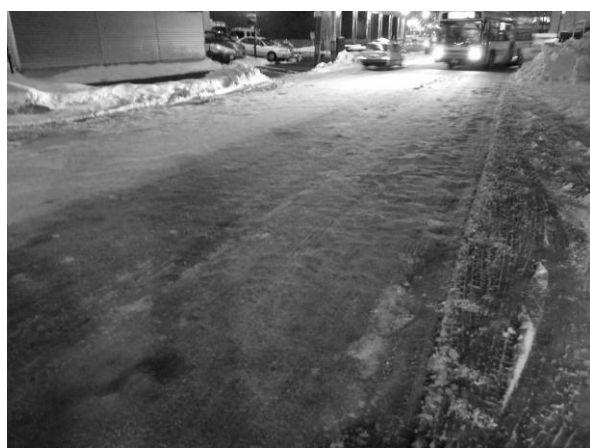
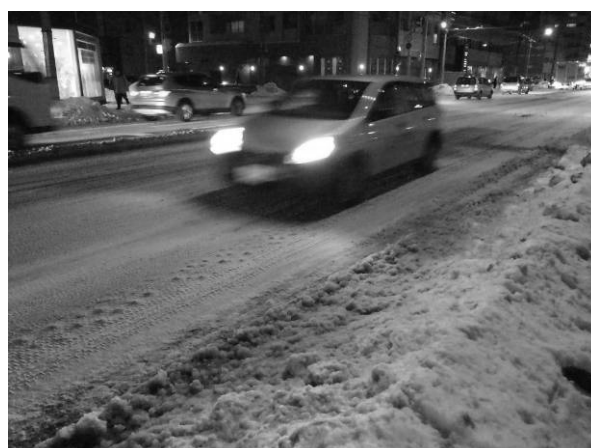
図-9 2/24夜の路面状況(左：実験区間，右：一般国道12号の小さな珠)

水を含んだシャーベット状の雪塊の落下がそろばん路面の要因であることを確認するため、2月24日朝に、バスのタイヤボックスから雪塊が落下してできたしみを対象として、インクを使って印をつけた。図-8のように、2月24日のマーキング後は、観測地域では降雪は見られなかった。2月24日夜に撮影した現地の状況を図-9（左）に示した。図のように、実験区間は、全体が大きな氷板となっており、そろばん路面は発生していなかった。図-8のように、2月24日は日中の気温が0℃近くまで上昇し、夕方から急激に気温が下がった。このような気象条件がそろばん路面の発生に影響を及ぼした可能性も考えられる。

一方、2月24日夜には、これまでそろばん路面が確認されていなかった一般国道12号（図-9右参照）で、連続的に小さな珠が発生していた。
