# レーザースキャナーを用いた冬期道路有効幅員の計測について

## Measurement of winter road effective width using a laser scanner

大上 哲也, 住田 則行, 三浦 豪, 小宮 山一重, 山崎 貴志  
(独) 土木研究所 寒地土木研究所)

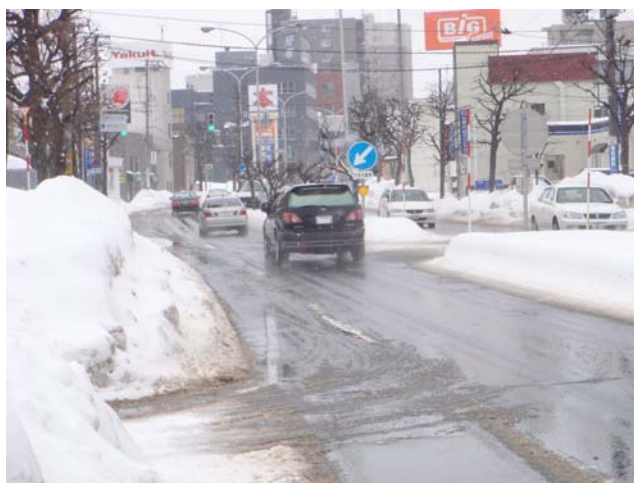
写真-1 冬期の道路有効幅員

効率的に冬期道路を維持管理するには, 冬期道路状況を把握し, その道路状況が交通に与える影響を勘案しながら除雪等を行う必要がある. 最近では, 計測車両による連続的な路面のすべり抵抗について測定が行われているなど, 冬期道路状況の把握のための実証データも収集されつつある<sup>1)</sup>. しかし, 日々の降雪や除雪により変化する冬期の道路有効幅員(写真-1)については, 冬期交通に直接影響するにもかかわらず, これまでパトロール等での目視による確認などしか行われていなく, 定量的な道路有効幅員の把握(計測)はほとんどなされていない.

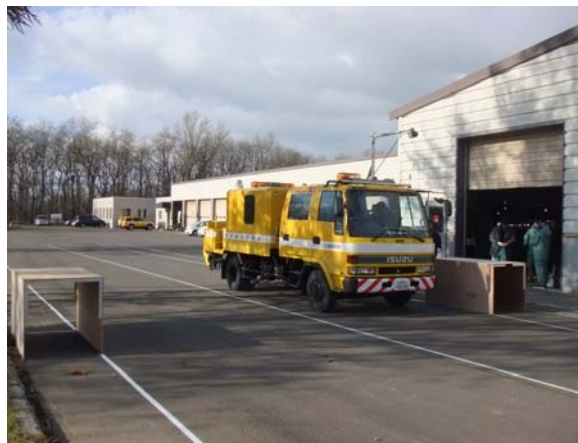
写真-2 試験状況（精度確認試験）

この模擬道路の道路有効幅員及び模擬堆雪高さを試験車両に車載した計測システムにより計測し，メジャーを用いて計測した実測値との比較を行った。なお，計測速度は，車両停止状態も含め4パターンを行い，計測速度（試験車両走行速度）の違いによる計測精度への影響についても確認した（写真-2）。
