# 2012 年 2 月大雪時における一般国道 12 号岩見沢市での 路面すべり抵抗調査報告

## Friction Measurement on National Highway Route 12 in Iwamizawa at the Time of Heavy Snowfall on February 2012

高橋尚人, 高田哲哉, 切石亮, 徳永ロベルト ((独) 土木研究所寒地土木研究所),  
山中重泰, 野藤昌樹, 荒沢憲二 (国土交通省北海道開発局)

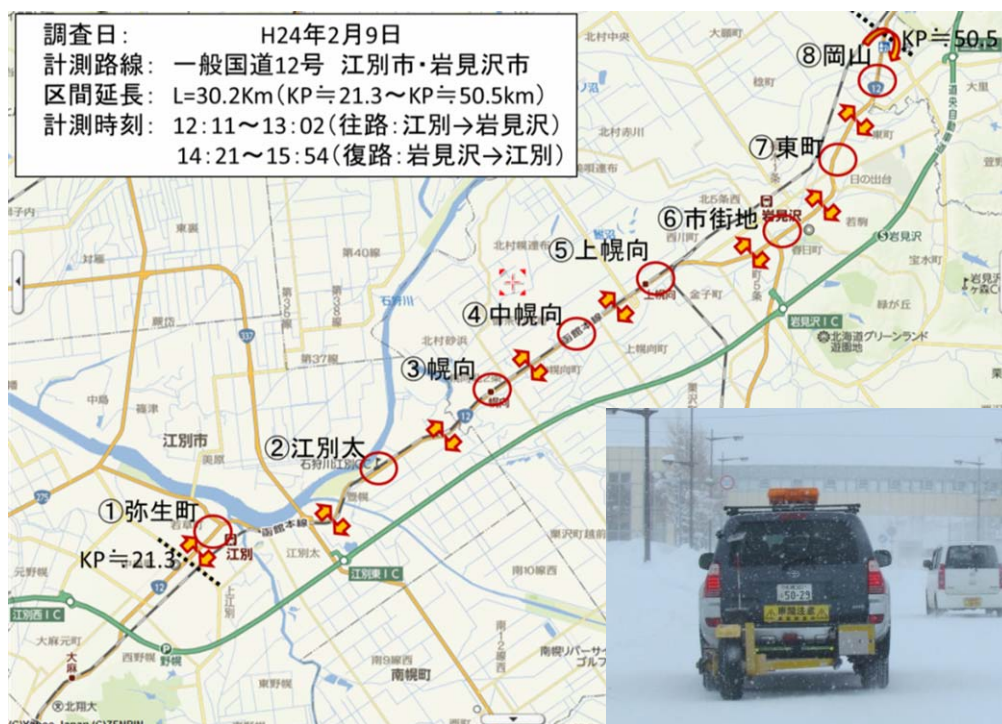
図-2 調査対象路線図

路面すべりモニタリング調査は, 2012 年 2 月 9 日に実施した. 調査概要を図-1 に示す. 路面のすべりモニタリングには, 「連続路面すべり抵抗値測定装置」を使用した (図-1 右下). 本装置は, 進行方向に対して 1~2 度の角度を与えた測定輪を保持するフレームを牽引する構造で, 走行しながら路面のすべり抵抗値 (HFN) を 0.1 秒間隔で連続計測することが可能である.

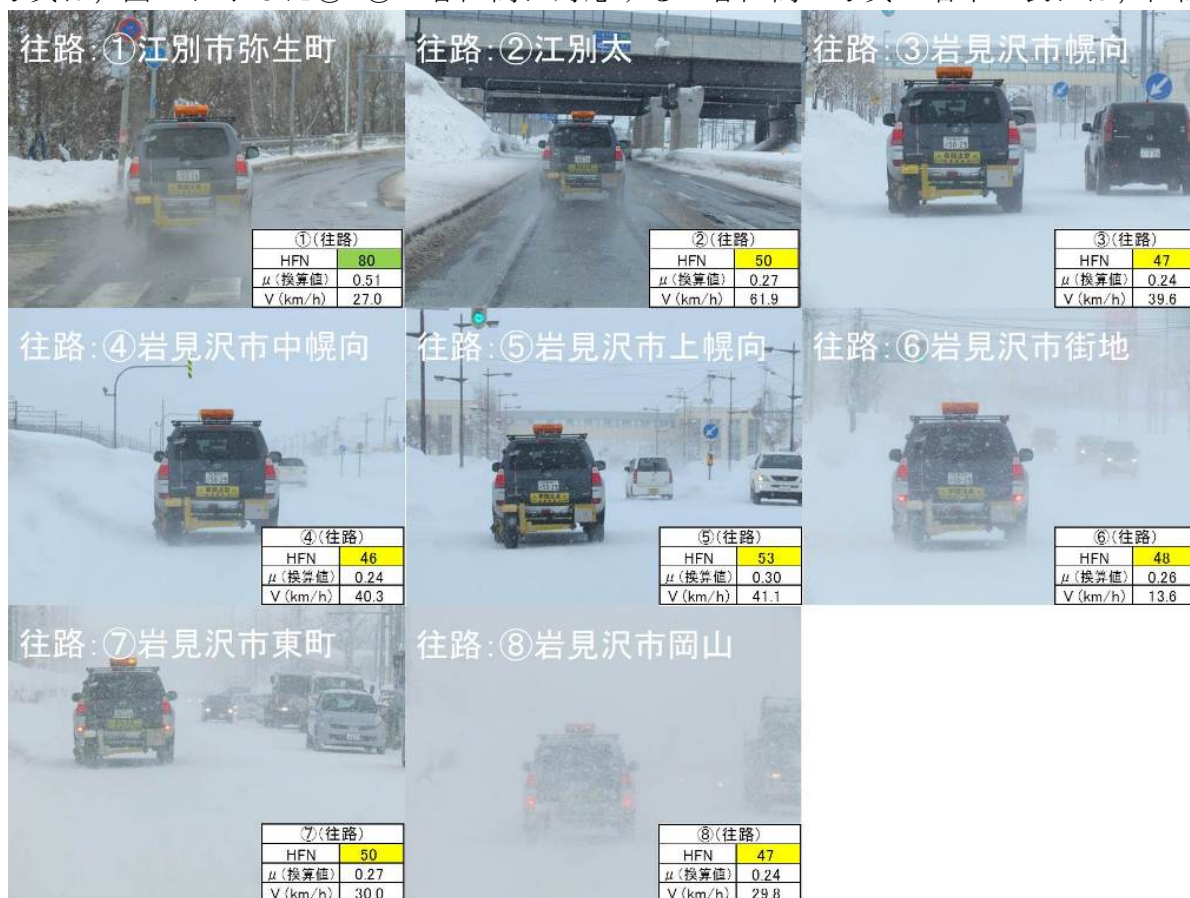
図-3 調査時の道路状況 (往路)

路面すべりモニタリング調査時の道路状況を図-3(往路)および図-4(復路)に示す。写真は、図-2に示した①~⑧の各区間に対応する。各区間の写真の右下の表には、区間

のすべり抵抗値の平均値，それを我が国の路面すべり計測の標準機器である“路面すべり測定車”が計測するすべり摩擦係数( $\mu$ )に換算した値<sup>2)</sup>，区間の平均走行速度(V)を表す．すべり抵抗値と走行速度の平均値は，50 秒間(500 個)のデータを平均して求めた．また，路面のすべり抵抗値は，目安として緑(HFN が 65 以上，すべりにくい路面)，黄(HFN が 45～64，ややすべりやすい路面)，赤(HFN が 44 以下，すべりやすい路面)に着色した．

往路では，江別市内では湿潤路面だったが，岩見沢市内に入ると路面状態は圧雪となった．さらに，徐々に降雪が強くなって視程障害を起こし，岩見沢市東町(⑦)以降は視程が数 10m 程度に低下した．また，岩見沢市街地からは，排雪作業後の除雪作業で路側側に押された雪が路側の雪壁の内側に堆雪することで道路の有効幅員が減少していた．路面のすべり抵抗値は 46～50 で推移し，ややすべりやすい路面状態だった．区間の走行速度は岩見沢市街地で 13.6km/h になったが，有効幅員の減少と激しい降雪による視程の悪化が主な要因と考えられる．

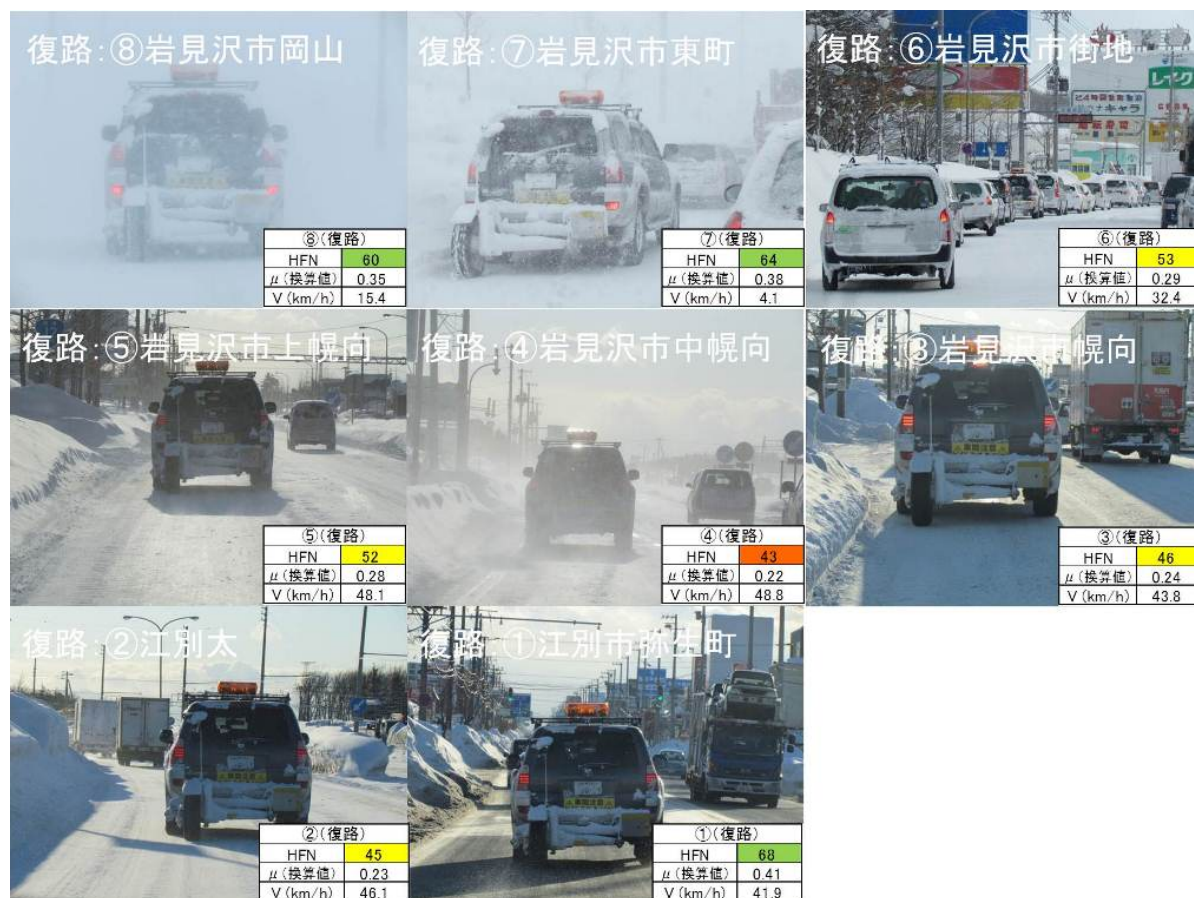
図-4 調査時の道路状況(復路)

復路では，復路の計測開始時には激しい降雪が続き，岩見沢市東町付近では走行速度が 4.1km/h まで低下した．道央自動車道が通行止めとなったことが旅行速度の著しい低下に影響したと考えられる．岩見沢市街地に到着する頃には降雪が止み，岩見沢市街地通過後は走行速度が回復した．路面状態は，岩見沢市中幌向(④)ですべりやすい路面が観測された．日射があることで圧雪アイスバーンを形成したと考えられる．その他の区間では，往路と同程度の，ややすべりやすい路面状態が観測された．

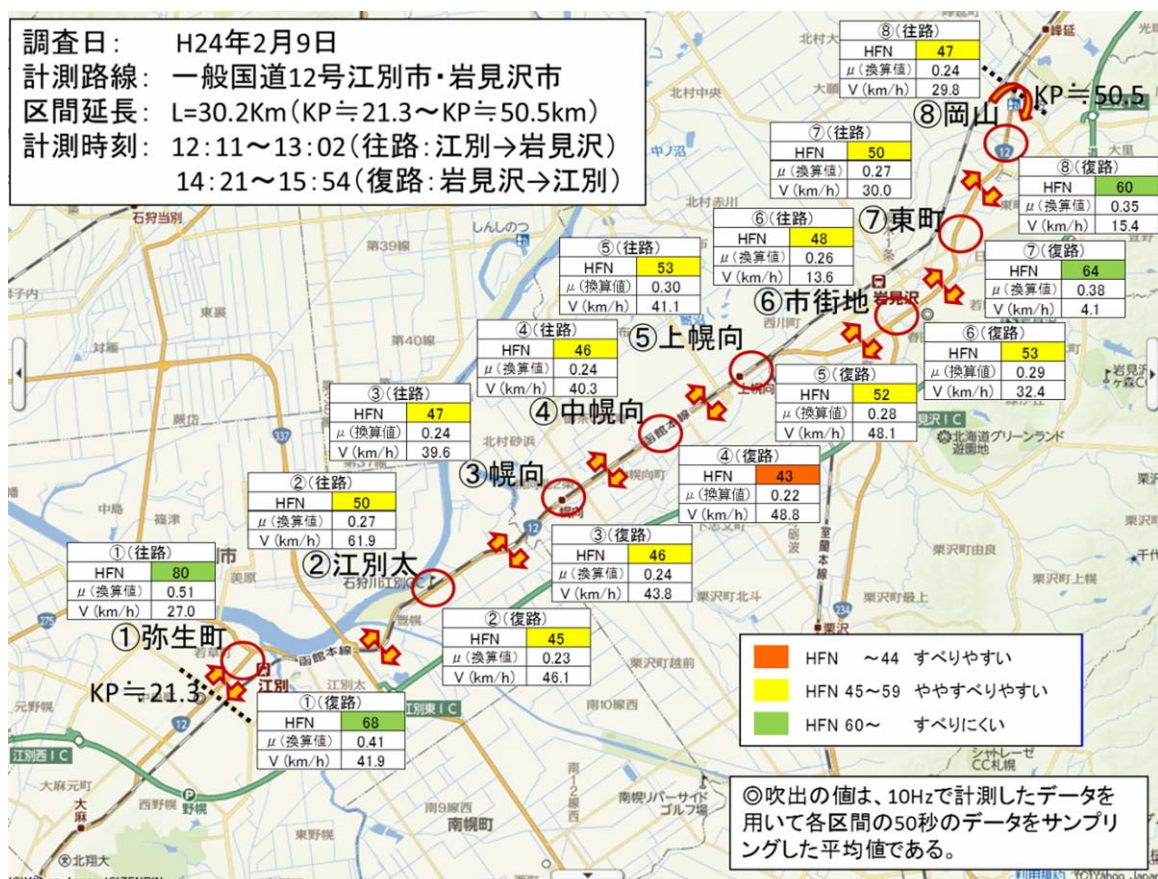
図-5 路面すべりモニタリング調査結果

路面すべりモニタリング調査結果を図-5に示す。

路面すべりモニタリングの結果、モニタリング調査時には一部区間ですべりやすい路面状態だったが、全体的に「ややすべりやすい」～「すべりにくい」路面状態だった。走行速度が 4.1km/h まで低下した区間があったが、走行速度が低下した区間は路面がすべりにくい状態で、走行速度の低下は降雪による有効幅員の減少と視程の悪化、さらに、復路では通行止めとなった道央自動車道の影響と考えられる。
