国道 39 号上川町層雲峡における 2013 年 3 月降雪時の積雪安定度観測

Snow stability observation of snowfall at the time of March 2013
in the National Highway 39 Kamikawa-town Sounkyo

横山博之 ((独) 土木研究所寒地土木研究所 道北支所・北見工業大学大学院),
高橋修平 (北見工業大学), 松澤勝 ((独) 土木研究所寒地土木研究所 雪氷チーム)
Hiroyuki Yokoyama, Shuhei Takahashi, Masaru Matsuzawa

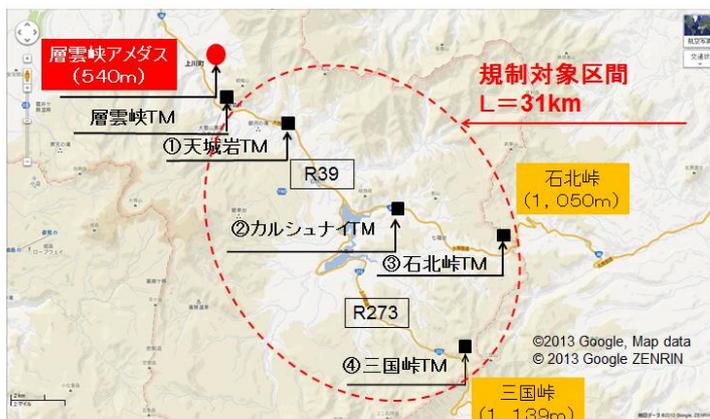
図 1 層雲峡アメダスと道路テレメーター位置の関係図

図 1 は, 層雲峡アメダスと規制区間内の道路テレメーター位置の関係図である(以下, 道路テレメーターを TM とす

る). 過去の雪崩事例では, 規制区間内の 4 個の TM の内, どれか 1 つでも 24 時間降雪量が 50cm を超えるときに発生しているのので, これを通行止め開始の目安にしている. その解除については, 当該 TM で, 降雪強度 1cm/h 以下が 6 時間継続した時点としている.

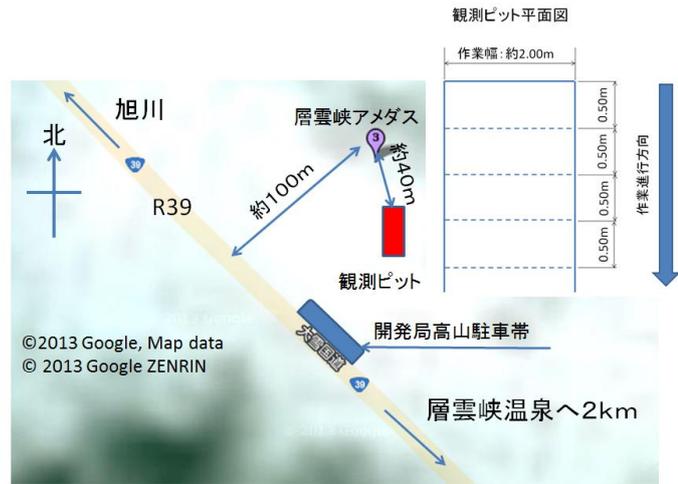
図2 層雲峡アメダスと観測ピットの位置関係図

図2は、層雲峡アメダスと積雪断面観測を行った観測ピットの位置関係図である。層雲峡アメダスは層雲峡温泉から約2km旭川側の平地にある。観測ピットはアメダス南東約40mの位置に設置し、観測毎に0.5mずつ掘り進み新しい断面を作成した。観測項目は、新積雪深、密度、せん断強度、雪温である。

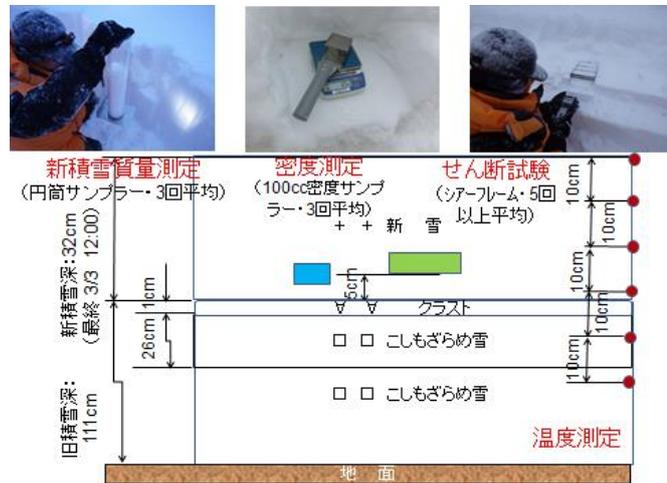
図3 観測概要

図3は、観測概要である。北海道の道路のり面における多量降雪時に発生する乾雪表層雪崩では、明確な弱層を持たないことが多い⁴⁾。即ち、上載積雪による駆動力の増加に新積雪底面近傍での支持力の増加が追いつかないことに起因する。そこで、シアーフレーム試験(せん断強度試験)位置は、旧雪と新雪の境界から5cm上方をフレーム下面位置とし、この位置が密度サンプラーの中央になるようにして観測を実施した。なお、明確な弱層を持たないことを確認するためには、積雪内温度勾配が小さいことを確認する必要がある。このため、積雪の温度測定を、積雪表面から概ね10cm毎に実施した。なお新積雪深が10cm未満の場合は、2.5~5cm間隔で測定した。積雪断面観測は、2013年3月2日15時から3日12時まで9回実施し、観測は毎正時のアメダスデータと比較するため、正時15分前から積雪重量と雪密度の測定を行い、正時から15分経過する前にシアーフレーム試験を終わらせた。

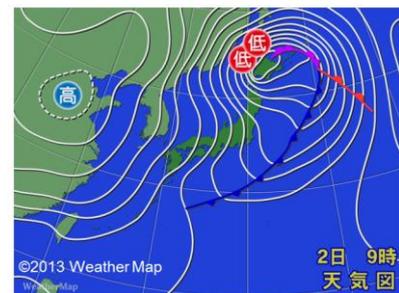
図4 当日の天気図

図4は、観測開始当日の3月2日9時の天気図である。温暖前線と寒冷前線そして閉塞前線を伴った2つの低気圧がある。その後、3月3日にかけて北海道の中心部で2つの低気圧は合体し急激に発達した。

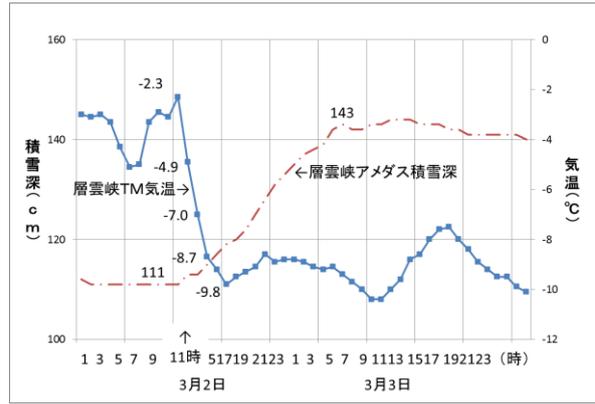
図5 積雪深と気温の推移図

図5は、層雲峡アメダスの積雪深と層雲峡TMの気温の推移図である。3月2日2時から11時までの9時間、アメダスの積雪深は111cmと一定であり、11時以降増加したことから、3月2日11時を降雪開始時とした。3月3日4時(降雪開始17時間後)の積雪深は143cmであり、降り始めから32cm増加した。これ以降は積雪深がほぼ一定なので、この時刻を降雪終了とした。また3月2日11時から16時までの5時間で気温が-2.3℃から-9.8℃へ降下した。

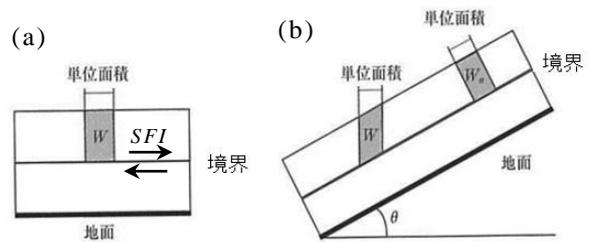
図6 平面上 (a) および斜面上 (b) での単位面積当たりの上載荷重

図6のように、斜面角度を θ° 、積雪荷重を W ($N \cdot m^{-2}$)、積雪内部の境界面での剪断強度を SFI ($N \cdot m^{-2}$)とすると、平面での降雪深 $H(m)$ が斜面の鉛直方向でも同じ $H(m)$ であるとすると、斜面積雪の安定度 SI は式(1)で表される。

$$SI = \frac{SFI}{W \cdot \sin \theta \cos \theta} = \frac{2 SFI}{W \cdot \sin 2\theta} \dots (1)$$

切土斜面の角度は 40° (1:1.2) ~ 50° (1:0.8)のことが多く、 $\theta = 40^\circ$ 、 50° の時、 $\sin 2\theta = 0.984$ 、 $\theta = 45^\circ$ のとき $\sin 2\theta = 1$ である。一番不安定な $\theta = 45^\circ$ の値を取ると、式(2)が得られる。

$$SI = \frac{2 SFI}{W} \dots (2)$$

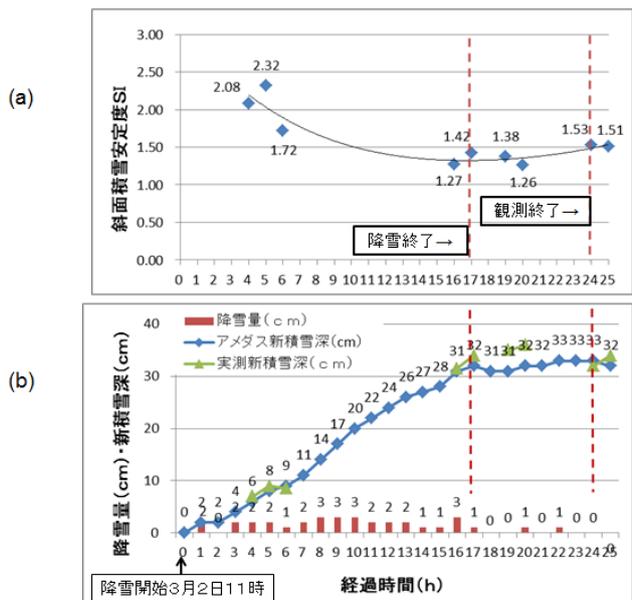
図7(a) 斜面積雪安定度の推移図
(b) 降雪量と新積雪深の推移図

図7(a)は、斜面積雪安定度の推移図で、図7(b)は、層雲峡アメダスの積雪深から求めた降雪量と新積雪深および、実測した新積雪深の推移図である。ここで降雪量は1時間毎の積雪深差の正值を取った。SIは、降雪終了直前(降雪開始16時間後)に1.27まで減少したが、降雪終了後はゆっくりと増加に転じ、降雪終了7時間後には1.53まで増加した。

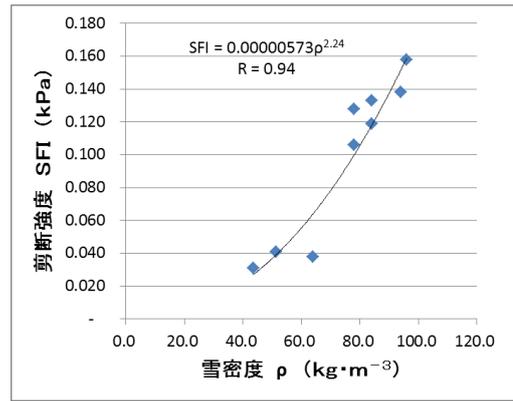
図 8 本研究の雪密度～剪断強度の関係

図 8 は、本研究で求めた雪密度 ρ ($\text{kg}\cdot\text{m}^{-3}$) と剪断強度 SFI (kPa) の関係であり、両者には式(3)の関係が得られる。

$$SFI = 5.73 \cdot 10^{-6} \cdot \rho^{2.24} \dots (3)$$

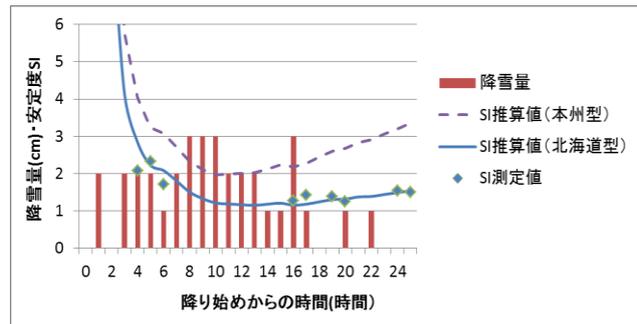
図 9 降雪強度から推算した SI 推算値と SI 測定値との対比図

図 9 は、遠藤³⁾による本州(北陸地方)の新雪の諸定数による SI 推算値と、式(3)を用いた SI 推算値、および SI 測定値との対比図である。

本研究により求めた層雲峡地域における SI 推算値と SI 測定値は良く一致し、本州(北陸地方)における SI の推算値と比べ、① SI 測定値が小さい。② SI 測定値の最小値の出現時刻が遅い。という特徴がある。

本研究では、遠藤のモデル³⁾による SI の推算値が実測値に良く適合することが示された。なお、本研究では圧縮粘性係数や新積雪密度を定数として計算した。今後は、温度依存性を考慮する一方、他の気象条件での観測を行い、乾雪表層雪崩時の、適正な通行止め解除時期の判断に役立てていきたい。

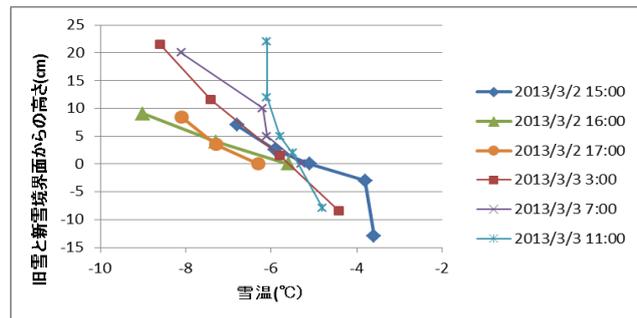
図 10 新積雪層底面付近の温度勾配図

今回の観測では3月2日11時から16時にかけて7.5℃の気温低下があり、新積雪層内に大きな温度勾配が生じる可能性も否定できない。図 10 は、雪温分布の計測結果である。新積雪底面近傍での温度勾配は、3月2日15~17時で、

0.29~0.43℃/cm であるが、降雪開始12時間以降では、0.20℃/cm 以下であった。福沢・秋田谷⁵⁾によると、しもざらめ雪の急速成長には2℃/cm程度の温度勾配が必要であり、今回の観測結果と時間スケールを考えると、等温変態過程と考えて良い。
