道路でみられる雪庇の破断崩落 Break down of snow blocks from highway

竹内政夫、成田英器 (NPO 雪氷ネットワーク)、石本敬志 (日本気象協会北海道支社)、
金田安弘 (北海道開発技術センター)、佐々木勝男 (北海道工業大学)

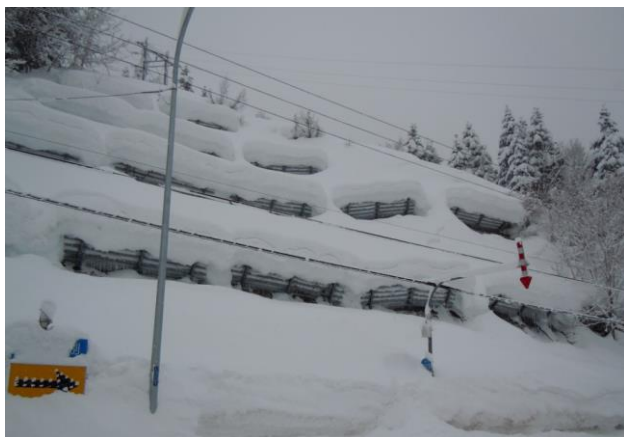
雪の専門家として現場に呼ばれよく訊かれるのは写真1. のような雪崩柵に懸かる雪庇の除去についてである。写真1. の雪庇は水平方向にも背面の雪とも繋がって支えられているので破断する危険は少ない。しかし、写真2. のように斜面の雪ごと除去している例も少なくない。大きくはみ出した雪庇の巻きだれ部分はともかく斜面

写真1. 雪崩柵に懸かる雪庇

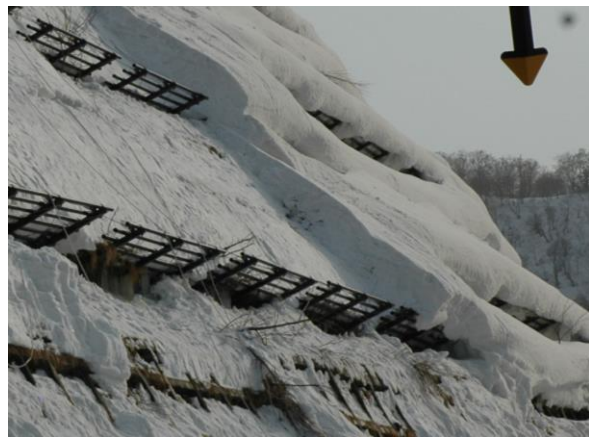
写真2. 雪庇と斜面積雪の除去

の積雪は雪崩柵で抑えられているので、除去するのは雪庇部分だけで十分と考えられる。むしろ柵に雪を残さない丁寧な除雪は新雪（表層）雪崩のすり抜けの危険性がある。

雪庇のはみ出した部分が平均気温0℃の暖気が5日間続いて破断した例である。破断した部分を除くと雪崩柵で支持されているので、写真2. の斜面積雪の除雪の必要性は小さいと考えられる。融雪期にみられる雪庇の破断は雪崩柵に懸かる雪庇が大きくはみ出して残っている場合にみられるが、一般的には雪庇の表面から剥離して小さくなり大きな塊で破断することは少ない。

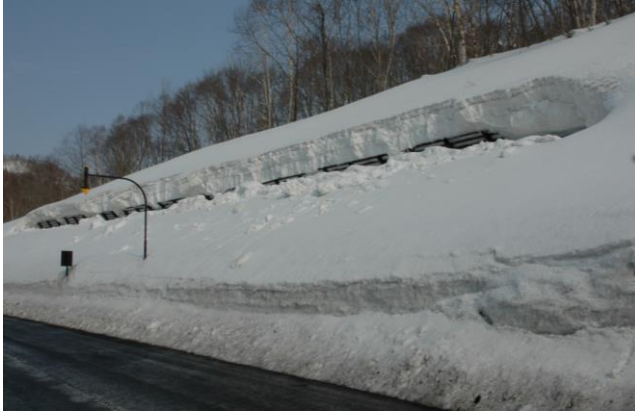
厳冬期には強く固まった雪庇も気温上昇とともに柔弱になるため、大きくはみ出した雪庇部分は雪崩柵などの支持物体の上から破断する。写真3. は雪崩柵に被さった

写真3. 融雪期の雪庇の破断

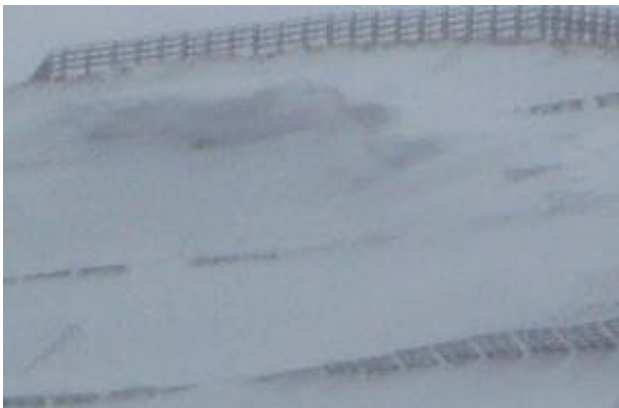
非常に特殊な例であるが、雪庇防止に設置した吹き払い柵の下にできた大きな吹き

だまりが雪庇状に成長した例が写真4. である。雪崩柵を大きく埋め尽くしたのは

柵で吹き払われた雪が吹きだまりとなったものである。これと隣接した切土斜面では同じような吹きだまりが崩落し雪崩となっている。乾き新雪による吹きだまりや雪庇は密度も強度も小さいので破断・崩落することがある。

写真4. 雪庇防止柵の下の吹きだまり
