## そろばん道路の発生過程について

### A Study on the Emergence of Ice Bumps on the Road Surfaces in Winter

永田 泰浩, 金田 安弘, 富田 真未 (一般社団法人 北海道開発技術センター)

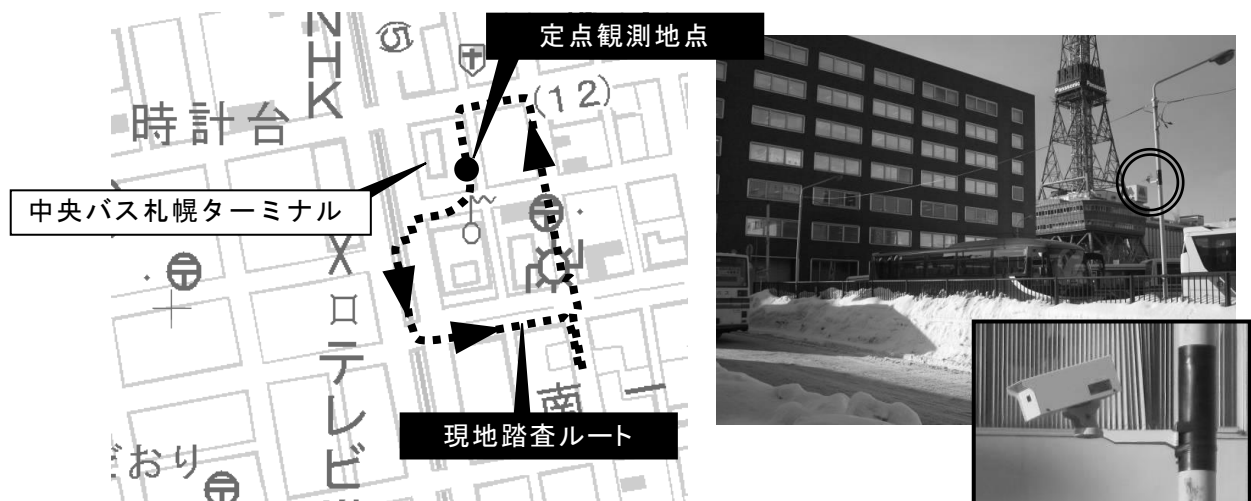
図1 現地踏査の基本ルートと定点観測地点

現地踏査は図1のように、札幌市中央区南1条東2丁目から北1条通(一般国道12号)まで北上し、北海道中央バス札幌ターミナルの東側を南下し、さらに創成川公園を大通まで南下して、大通を東2丁目まで東進する一周約800mのルートの基本とした。2012年12月から3月にかけて、可能な範囲で平日の朝夕の2回、踏査を行った。

2011年度調査で、最もそろばん道路の発生が多かったのが、北海道中央バス札幌ターミナル東側の市道であった。そこで、北海道中央バス株式会社の協力をいただき、中央バス札幌ターミナルの照明柱に静止画像記録装置を設置し、路面状況を撮影した。観測は2013年1月下旬~3月に実施し、10分間隔で静止画像を記録した。

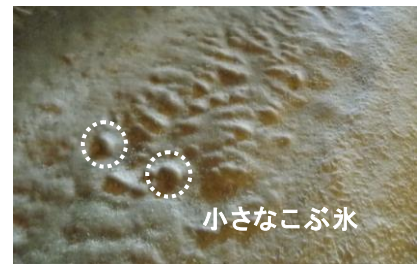
図3 尾根状の固い圧雪とこぶ氷

2013年2月8日24時の現地踏査時には、図3のように固い圧雪が尾根状に発生しており、一部で小さなこぶ氷が確認できた。当日は、図4のように15時から24時までの9時間で7cmの降雪があった。気温は15時の-1.6℃から22時に-4.0℃まで低下しており、湿った雪が踏み固められ、表面の一部が氷化している状況であった。図3に示した尾根状の圧雪の発生状況は、松倉らが行った非積雪期の非舗装道路での「そろばん道路」の路面状況と似ている<sup>2)</sup>。松倉らは、そろばん道路の特定波長と車両の振動加速度が一致することを示したが、雪氷路面における尾根状の圧雪についても、車両の振動加速度が影響を及ぼしている可能性が考えられる。

図3と同様に、尾根状の圧雪が車両の進行方向と垂直に発生している事例を図5に示した。いずれも固い圧雪の表面の一部が氷化している状況であり、氷化している部分は尾根の突部であった。

一方、現地踏査において、尾根が車両の進行方向と平行に発生している場合があった。図6にその際の道路状況を示した。図3や図5との違いは、尾根の方向と雪面状況であった。尾根が車両の進行方向と平行に発生している事例は、圧雪路面ではなく、氷板路面であった。

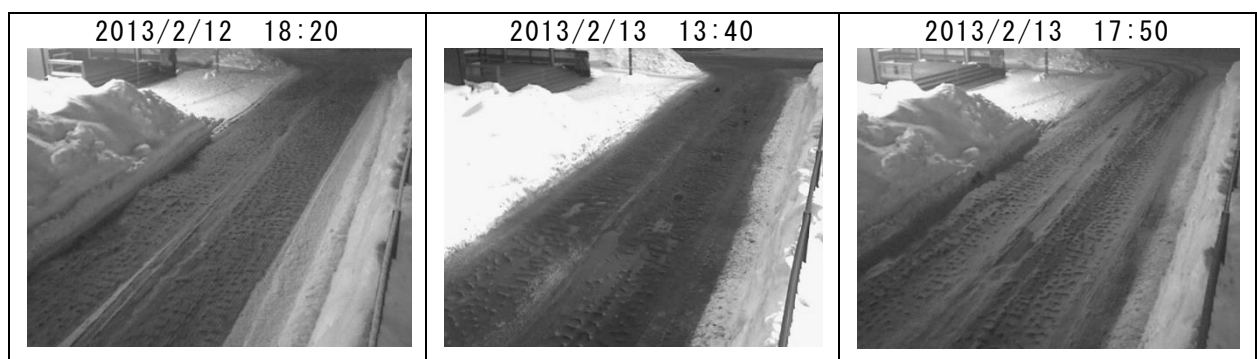
図9 2013/2/12~13のこぶ氷の成長（静止画像記録装置による定点観測結果より）

2013年2月13日は日中に気温が $1^{\circ}\text{C}$ まで上昇し、日射もあったことから、図9のように水たまりができるほど雪氷路面が融解した。前日の12日にもこぶ氷が発生していたが、13日の夜にはこぶ氷が12日よりも相対的に高くなっていた。
