## 三本支柱の雪害軽減効果について

### About the snow damage reduction effect of three props

阿部正明, 檜澤肇 (一般社団法人北海道開発技術センター)

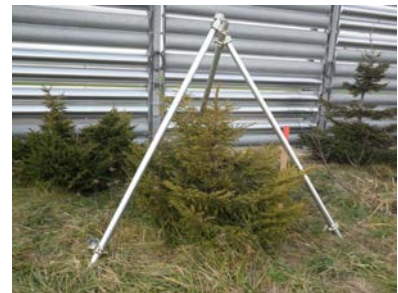
図 1 三本支柱

三本支柱とは, 樹木に対して除雪による投雪や冠雪及び積雪の沈降力等による雪害被害を軽減するために開発された方式で, 図 1 に示すとおり, 単管パイプ 3 本をハッ掛状に設置し, 樹木の上部で結束したものである. なお, 本対象路線では単管パイプを使用しているが, 材質はこれに限らない.

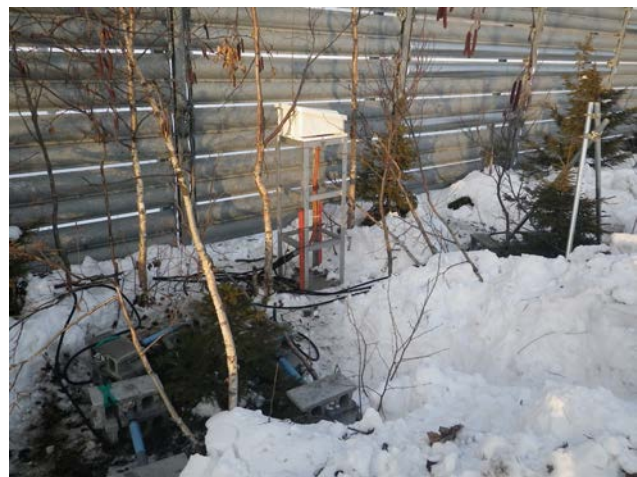
図 2 パイプひずみゲージ等の設置状況

設置完了後の写真を図 2 に示す. 三本支柱を施工している樹木, 及び, 三本支柱を施工していない樹木各々にパイプひずみゲージを下枝より下部に 3 か所設置し, そのひずみ値 ( $\mu strain$ ) をデータロガーで収集した. パイプひずみゲージは, 不陸調整した上でブロックを活用して地上高 20cm の位置に設置し, 上部からの力が加わるとプラスになる向きに設置した. なお, 三本支柱が施工されている樹木については支柱の内側 (樹木寄り) に設置した.
