建築物の軒部に作用する積雪荷重の実測 Measurement of snow load on pole plate

伊東敏幸, 千葉隆弘, 苫米地司 (北海道科学大学)
Toshiyuki Ito, Takahiro Chiba, Tsukasa Tomabechi

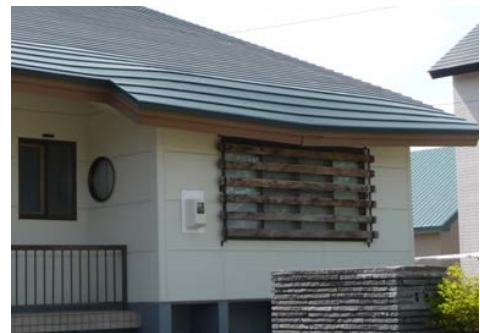
写真1 軒損傷の事例

勾配屋根の軒部は、屋根上部の積雪の他に巻垂れや雪庇の荷重を受けると共に、屋根雪と軒下の地上積雪とが連結した場合には、地上積雪の沈降による多大な荷重を受ける。豪雪時にはそれら荷重によって、写真1のように軒部が損傷する事例¹⁾が多く発生することから、それらの荷重を適切に評価した部材設計および維持管理を行う必要がある。しかし、現状においては軒部に作用する荷重を評価した研究^{2), 3)}は少なく、特に地上積雪の沈降に伴う軒部への荷重を実測した研究資料はない現状にある。なお、積雪に埋没する道路工作物に作用する積雪沈降荷重の評価法に関しては、その評価式が提案⁴⁾されている。

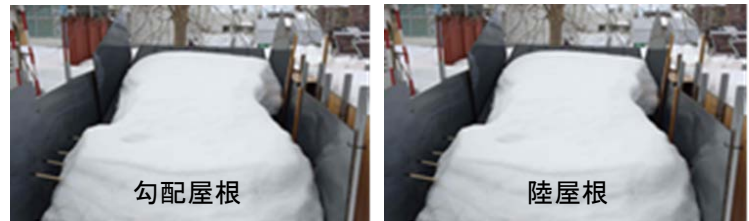
写真2 観測時の状態

観測期間における降雪状況は、札幌市手稲区土木センターの観測値によると、12月は183cm、1月は155cmと平年よりも多いが、2月は55cm、3月は42cmと極めて少雪であった。このような降雪状況における屋根試験体の積雪状態は次の通りである。屋根上の積雪深は、12/16に50cm程度、12/26には80cm程度、1/19には90cm程度となり、その後2月中旬までは沈降と降雪によって同程度の積雪深で推移し、その後2月下旬には写真2に示すように側面が融雪した状態となり、3月中旬には融雪によって消雪した。なお、勾配屋根の屋根雪は軒側に徐々に滑落する現象がみられた。軒下の地上積雪深は、12/26に80cm程度となり、12/26に軒下部に周囲の新雪を人工的に追加して140cm程度とし、さらに12/31および1/7に新雪を人工的に追加して170cm程度とした。屋根雪と地上雪が連結したのは12/31であり、それ以降3/10頃まで連結が継続した。

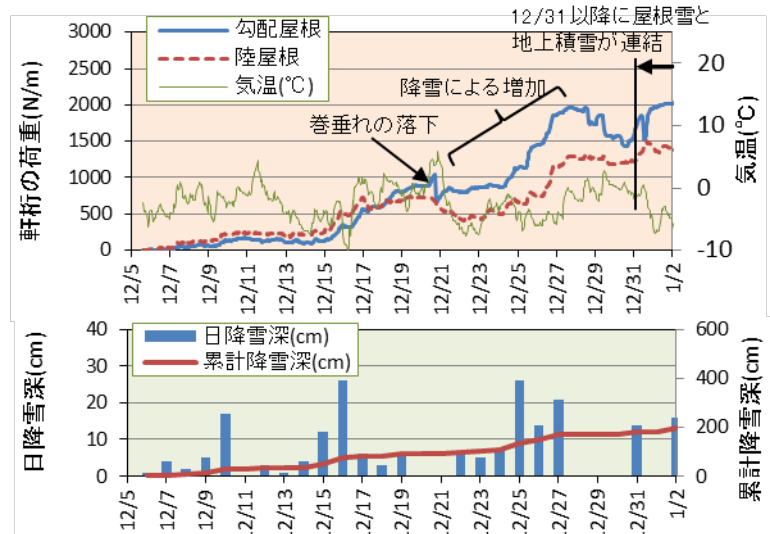
図3 軒桁荷重の実測値 (12月)

軒桁に作用した積雪荷重を軒幅1mあたりの荷重で評価すると次のようになる。はじめに12月の積雪荷重を図3に示す。図のように、12/15～19の連続降雪にて屋根上に積雪し、その重量によって勾配屋根および陸屋根の軒桁荷重が700 N/m程度となる。その後、勾配屋根ではプラス温度外気の影響で屋根雪が滑落移動して巻垂れが形成されて軒桁荷重が1000 N/mまで増加し、12/21にその巻垂れが落下して

荷重が低減する。このときの陸屋根は融雪によって荷重が低減している。その後 12/22~27 の連続降雪によって両屋根の軒桁荷重は増加し、勾配屋根では融雪とその排水によって荷重が若干減少するが、陸屋根では排水されないで荷重が変化しない。

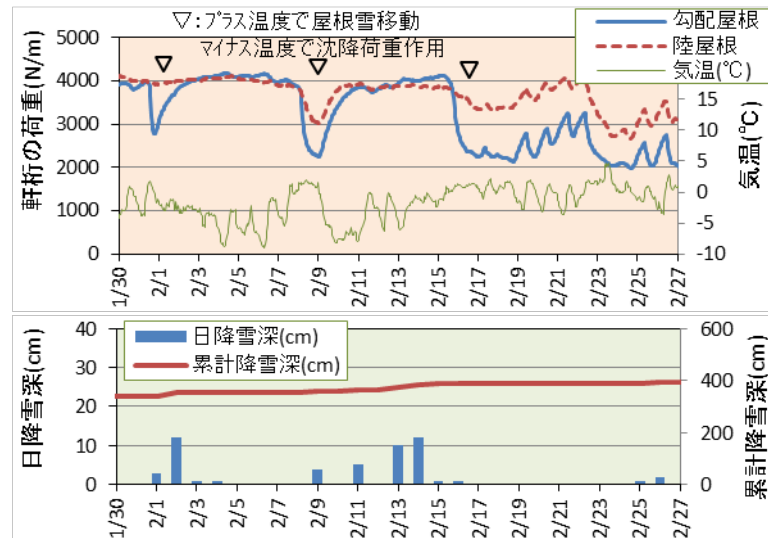
図5 軒桁荷重の実測値 (2月)

2月の軒桁荷重は図5に示すように降雪は殆どない状況にあるが、勾配屋根では1月にみられた外気温変動に伴う荷重増減という現象が継続的に発生した。また、陸屋根においても同様の現象が 2/9 および 2/16 以降にみられた。

ここで、この外気温に依存する荷重変化の現象について考察する。勾配屋根の屋根雪が軒側に徐々に移動していたことから、この現象は軒下積雪の沈降によって屋根上積雪が軒下方向への引張力を受けることで生じているものと考えられる。プラス温度のときは、屋根面と屋根雪との凍着力が解除され、地上積雪と連結している屋根雪が地上積雪の沈降力を受けて滑落移動し、屋根雪が軒下積雪に支持される状態となることで軒桁荷重が減

少する。その後マイナス温度となったときは、屋根面と屋根雪とが凍着するので、地上積雪の沈降によって軒部に地上積雪の沈降に伴う荷重が作用することになる。この現象は陸屋根の2月中旬にも生じているが、発生の機構は同一と考えられる。
