吹雪視程障害発生に及ぼす沿道環境や道路構造の影響 Influence of Roadside Environment and Road Structures on Blowing-Snow-Induced Visibility Hindrance on Winter Roads

武知洋太, 松澤勝, 伊東靖彦, 國分徹哉 ((国研) 土木研究所 寒地土木研究所)
Hirotaka takechi, Masaru matsuzawa, Yasuhiko Ito, Tetsuya kokubu

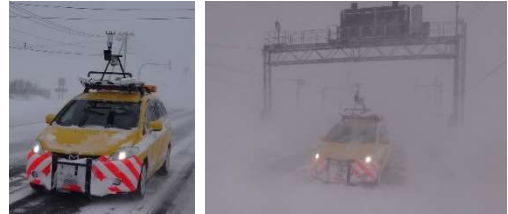
図1 移動気象観測車

著者らは, 移動気象観測車(図1)を用い2012年度から2014年度の3冬期間の地吹雪発生が予想された日に観測を行った. 移動気象観測車には車載用小型視程計(TZF-31A)を搭載しており, 走行中に視程の計測を行った. データ取得間隔は0.1秒とした.

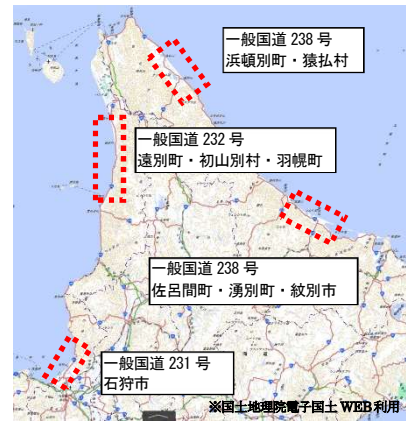
図2 観測箇所

移動気象観測を実施した区間は, 地吹雪による視程障害が発生しやすいと考えられる北海道内の図2に示す3路線4区間とした. 観測区間には, 盛土構造と切土構造が混在する郊外部の道路と市街部の道路が混在し, 風上側には吹雪が発達しやすい平坦地を有する区間や逆に吹雪が発達しづらい樹林帯を有する区間が存在するなど沿道環境の条件に変化がある区間を設定した. なお, 移動気象観測の実施日時と観測区間, 観測回数の詳細は表1に示す通りである.
