吹雪多発地域にみる防雪柵の問題点と課題

— 北海道中標津地域での防雪柵の吹きだまり観測 —

Problems and solutions of snow fences placed in serious blowing-snow areas

金田安弘・永田泰浩（一般社団法人 北海道開発技術センター）
 根本征樹（国立研究開発法人防災科学技術研究所雪氷防災研究センター）
 竹内政夫（NPO 法人 雪氷ネットワーク）
 Yasuhiro Kaneda, Yasuhiro Nagata, Masaki Nemoto, Masao Takeuchi

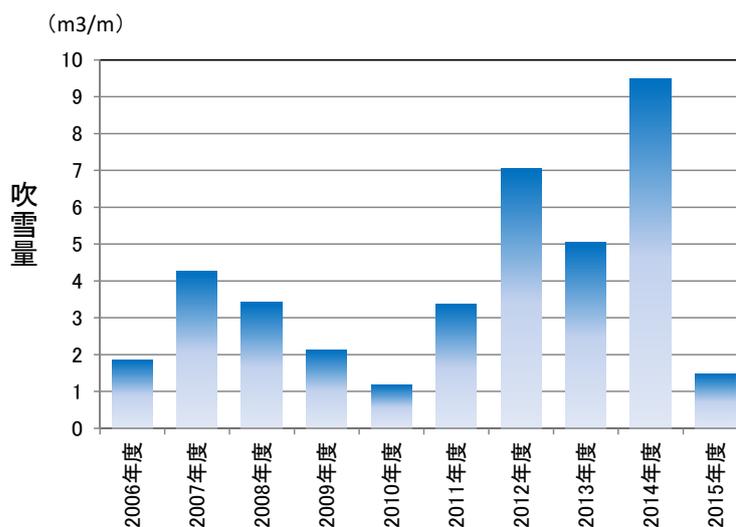
図 1 根室中標津アメダスの気象データから推測した吹雪量

図 1 は中標津管内の根室中標津アメダスの気象データ（気温，風速）から推測した吹雪量²⁾である．

2014 年度の吹雪量は $9.5\text{m}^3/\text{m}$ と最近 10 年の中ではもっとも大きく，2012 年度の吹雪量も約 $7\text{m}^3/\text{m}$ で 2 番目の値であった．

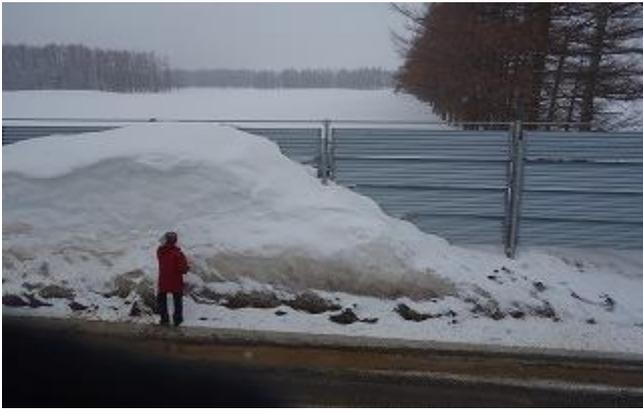
<p>【事例1】 吹き払い柵の風上の樹林が柵の防雪機能に影響を与えている事例</p> <ul style="list-style-type: none">柵の風上側に防風林が伸びており、吹雪時の主風向に沿った防風林の風下に当たる柵の風下側に、局所的に吹きだまりが形成されている。

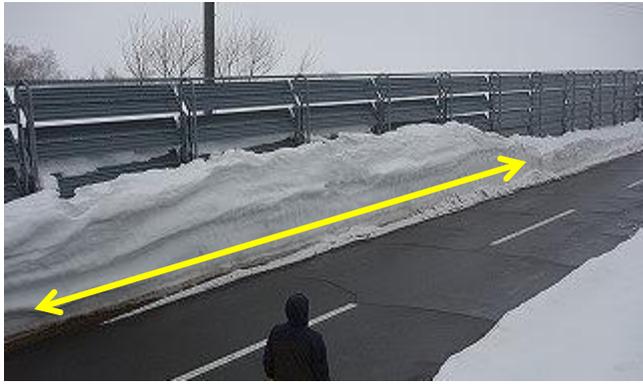
<p>【事例2】 吹き払い柵の風上の灌木が柵の防雪機能に影響を与えている事例</p> <ul style="list-style-type: none">柵の風上側に落葉樹の灌木があり、灌木の周辺のみ、柵風下側の吹きだまりが大きくなっている。風上側のわずかな風の抵抗物が、吹き払い柵の吹き払い機能を阻害し、吹きだまりの原因となっている。

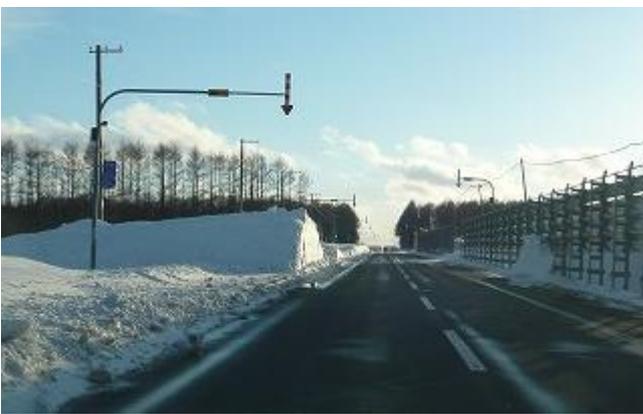
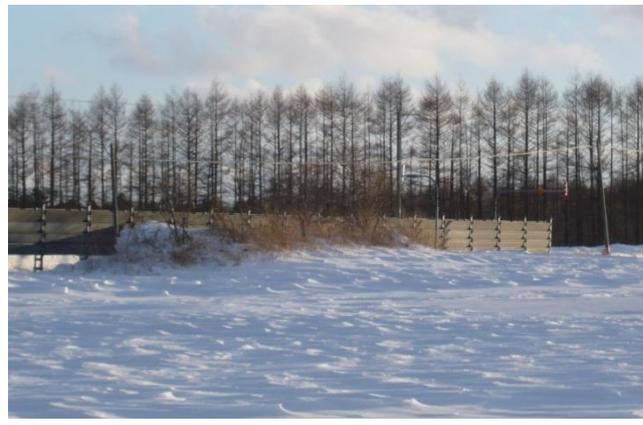
<p>【事例3】 吹き払い柵の風上側の障害物が吹き払い柵の防雪効果に影響を与えている事例</p> <ul style="list-style-type: none">柵風上側に伐採された灌木が積み上げられ放置されていたことで、風の障害物となっている（写真下）。

<ul style="list-style-type: none">上記の灌木放置区間のみ、吹き払い柵の風下側に巨大な吹きだまりが形成されており、この区間では吹き払い柵が全く機能していなかったことがわかる（写真上）。

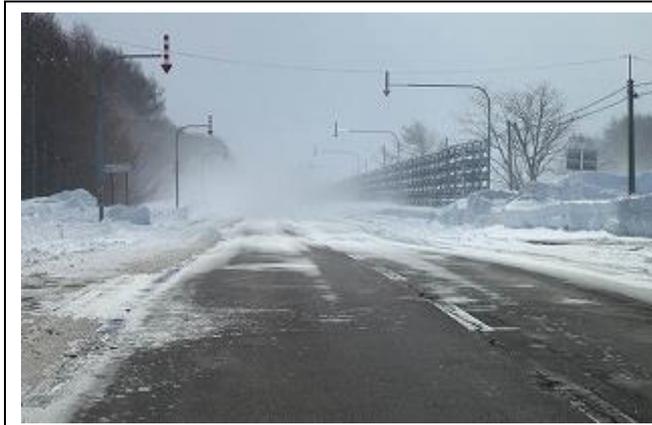
【事例 4】

吹き払い柵区間の道路風下の森林や樹林帯が吹き払い柵の防雪機能に影響を与えている事例

- ・吹き払い柵区間の道路風下側に樹林帯の広がっている区間では、風が抜けないことから、路上で雪が舞い、視程障害が発生している。

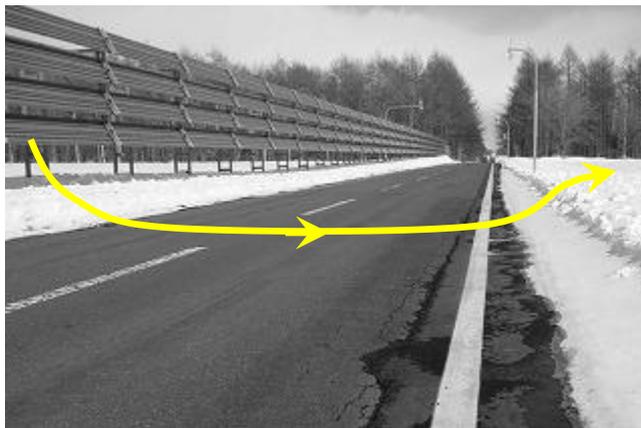
【事例 5】

吹き払い柵風下側の歩道（雪堤）が柵の防雪機能に影響を与えている事例

- ・風下側に歩道のない区間では雪堤が比較的小さい。吹き払い柵の下部間隙には十分な空間があり、吹雪時には路上は良く吹き払われていると推察される（写真上）。
- ・風下側に歩道のある区間では、歩道のない区間より雪堤が大きい（ガードケーブルの有無は未確認）。柵をすり抜けた雪は雪堤で止められるため、路上に吹きだまりとなって溜まる。吹き払われずにたまった雪や除雪の影響で柵の下部間隙は埋まり、吹き払い柵の防雪機能は益々低下する（写真下）。

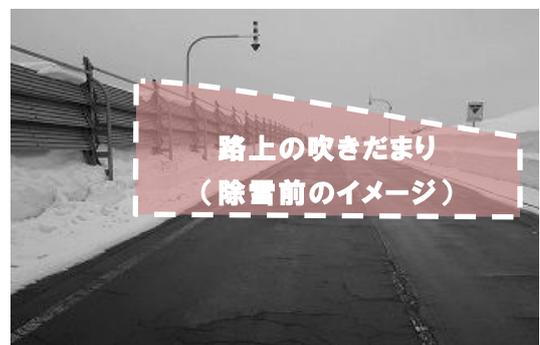
本調査でも、吹き払い柵の風下側に柵高に近い高さの吹きだまりが形成され、暴風雪が続くと、柵のトップと風下側吹きだまりのトップを結ぶ線の近くまで、路上に巨大な吹きだまりの形成された箇所が多数見られた（図 2）。

場所によっては、吹き払い柵が雪に埋まり、

図 2 吹き払い柵が雪に埋没すると、暴風雪が来るたびに路上に巨大な吹きだまりが形成される(2015年3月)

風下側に大きな吹きだまりが形成される一方、近接する柵のない区間では、風下側の雪堤の高さが比較的lowく、吹雪時には路上の雪が吹き払われて溜まりにくいと推察される区間も見つかった。これは、冬のある時期を過ぎると、柵がむしろ吹きだまり形成の原因になるケースであり、柵設置の可否も含めて検討すべき事項と言える。

吹き払い柵は、ちょっとした風の障害物や小さな地形変化に大きく影響を受けるため、その機能を発揮させるためには、設置環境条件のチェックが不可欠である。また、暴風雪の頻発により極端な吹雪量に見舞われる地域では、路側の防雪柵の効果を改めて見直すほか、吹雪量が大きくても、例えば、吹きだめ柵で一旦吹雪を止め、吹きだめ柵が埋まった後は路側の吹き止め柵で止めるなど、タイプの異なる柵を併用して、トータルとして吹雪量をコントロールするような防雪対策の検討が必要と考える。

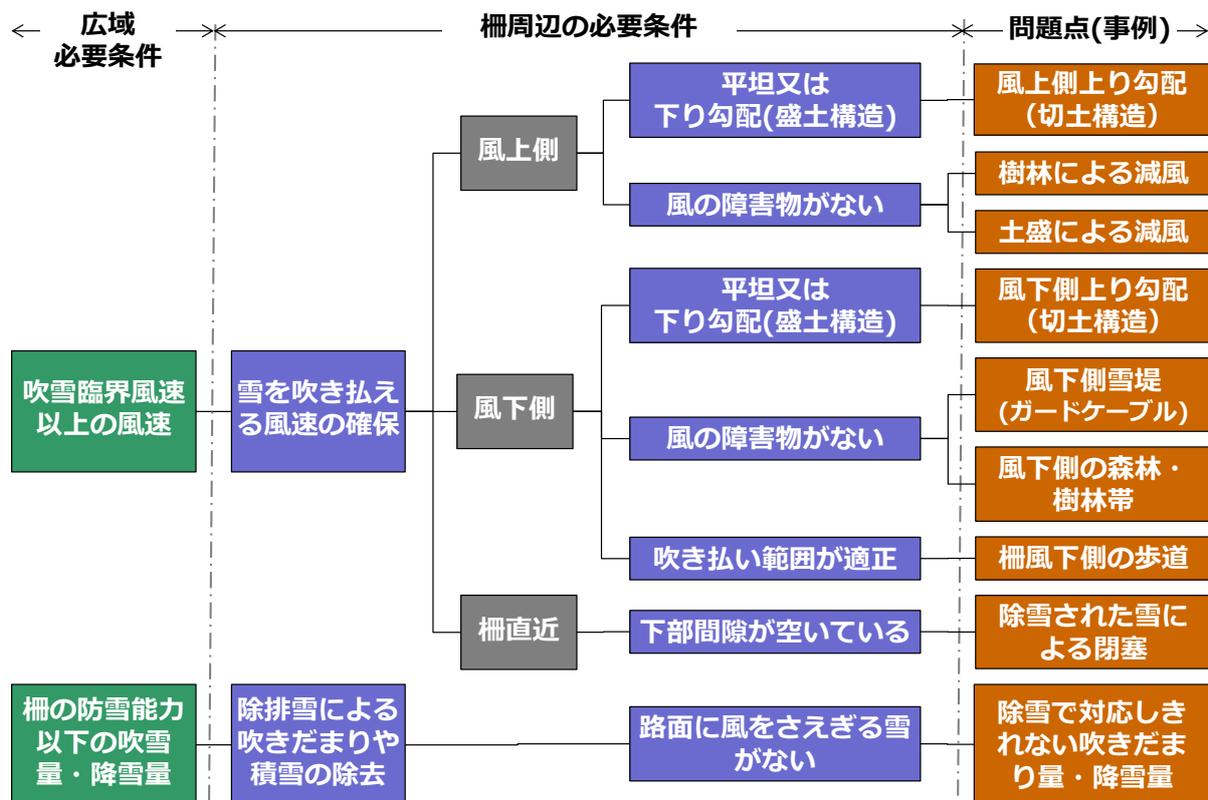
吹き払い柵の設置条件を図3に整理した。吹き払い柵に必要とされる広域での条件は、「吹雪発生時の臨界風速を越える風速があること」、「風を収束させて路上を吹き払う機能を持った柵の構造を阻害するような吹雪量または降雪量がないこと」の2点である。この2つの条件が満たされないと、吹き払い柵は期待される防雪効果を発揮できない。

図3 吹き払い柵の設置条件と付随する問題点(事例)
