波状雪氷路面とそろばん道路のはじまり ～定点カメラ観測に基づく一考察

Real-time observation of Soroban road formation from undulating snow surface

永田泰浩, 金田安弘 ((一社) 北海道開発技術センター)

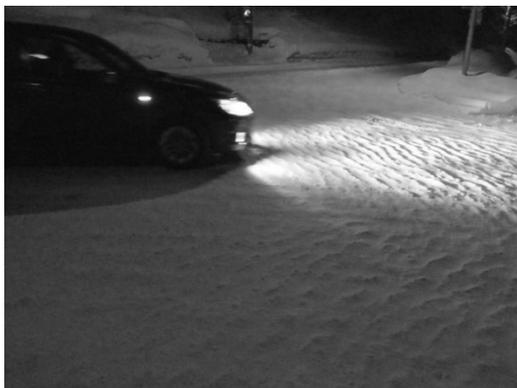
図1 車道に発生した波状雪氷路面の例

冬期の北海道では, 道路上にそろばんの珠のような「こぶ氷」が発生する. まとまって発生した路面を「そろばん路面」, そろばん路面の発生した道路を「そろばん道路」と呼んでいる. 車両の走行時の快適性を著しく低下させるだけでなく, 歩行時の障害, また, 大きく成長した珠は停止時や走行時の車両の安全性にも影響している. 著者ら^{1) 2) 3)}は, 2011年度から, 冬期に車道に発生するそろばん路面, そろばん道路の原因, 成長過程について研究を行ってきた. その結果, 車両の減速・停止挙動が多い箇所では珠が成長しやすい一方, 条件によっては走行部分にも連続的に発生することがわかった. また, そろばん路面の発生する前の段階に, 図1のような, 走行方向と垂直な波状の雪氷路面が発生する可能性があることを確認した.

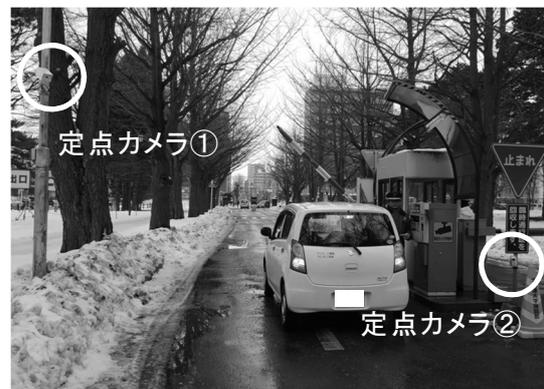
図2 定点カメラの設置状況

著者らは, 2014年度冬期より北海道大学の構内に定点カメラを設置し, そろばん道路を記録してきた. 2015年度は, 北海道大学北13条門の料金ゲート付近に, 図2のように2台の定点カメラを設置し, 2015年12月21日から2016年3月31日まで, 連続的に記録を行った. 定点カメラ①は10分間隔で, 定点カメラ②は1分間隔で静止画像を撮影した. 本分析では, 主に定点カメラ①の画像を用いた.

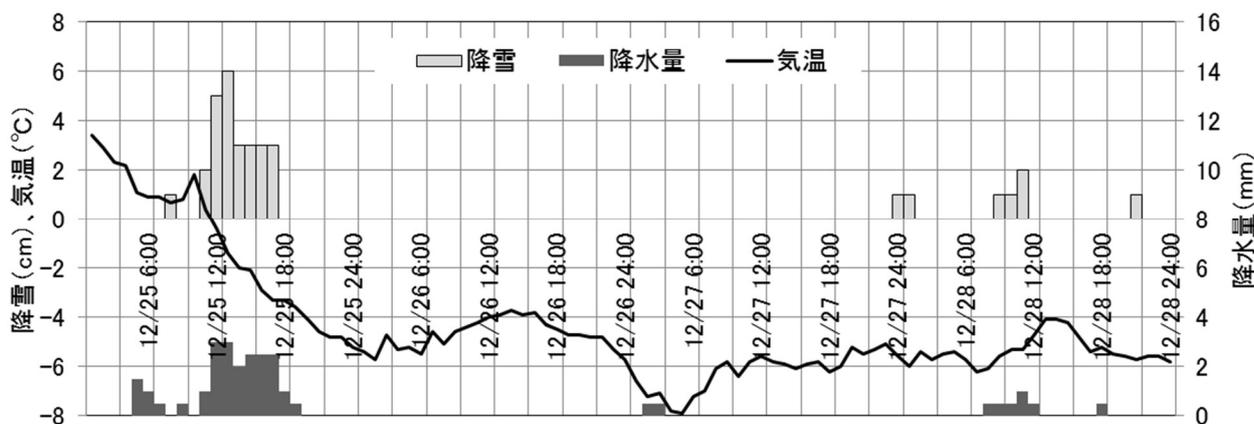
図3 2015年12月25日から12月28日までの気象経過（札幌管区気象台）

湿潤路面であった2015年12月25日から、波状雪氷路面のできた28日までの経過を分析した。同期間の札幌管区気象台の降雪、降水量、気温の経過を図3に示した。

2015年12月25日は、図3のように、午前中は気温が0°C以上で降水があり、図4のように、道路上に水たまりができていた状況であった。午後からは急激に気温が低下し、図3のようにまとまった降雪が確認され、12月26日には氷板路面となっていた。

図3のように、12月27日の未明には、0.5 mm降水が観測されており、27日の朝は、氷板の上に薄い圧雪がこびりついているような路面であった。27日は未明の降水以降は、降水が確認されていないが、27日の夜には、図5のように波状の模様が浮かび上がってきている。翌28日は、図3のように、未明と午前中で計6 cmの降雪が観測された。28日の夕方からは、図6のように白い波状の圧雪路面がはっきり確認できた。

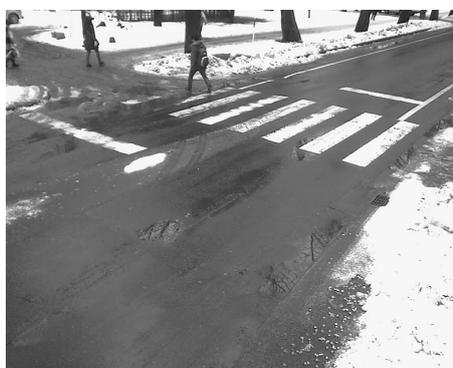
図4 12/25 09:00の状況

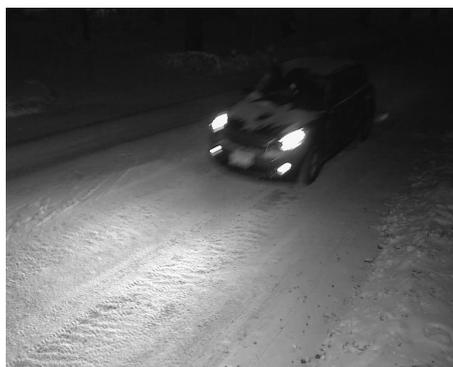
図5 12/27 21:20の状況

波状雪氷路面の経過についての分析と同様に、波状模様の発生位置に印をつけ、定点カメラの画像を時系列的に戻ることによって、波状雪氷路面の起源を確認した。その結果、12月28日夕方の時点の尾根部分の位置は、図5に示した12月27日の雪面模様の圧雪部分と合致することがわかった。さらに、12月26日の氷板路面にこびりついてきた圧雪の小さな凸部の位置とも一致していた。

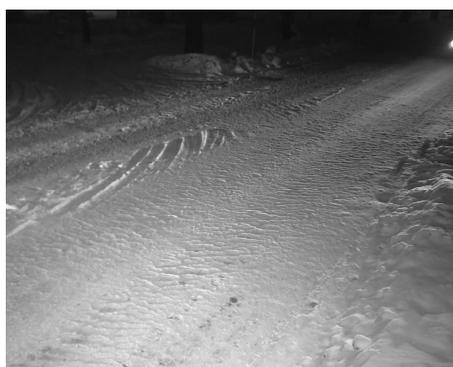
図6 12/28 18:40の状況

2015年12月28日に、図6のように形成された波状の圧雪路面が、時間の経過とともにどのように変化していくかを、波状模様の変化に着目しつつ分析した。12月28日から2016年1月1日までの札幌管区気象台の降雪、降水量、気温の経過を図7に示した。図のように、12月31日の日中に数時間、気温が0°C以上になっているが、それ以外の期間は気温が0°C未満であった。また12月30日の午前中に6 cm、1月1日の午前中に2 cmの降雪があり、降水については、12月30日の午前中と、1月1日の午前中のほか、12月29日の午後1 mmが記録

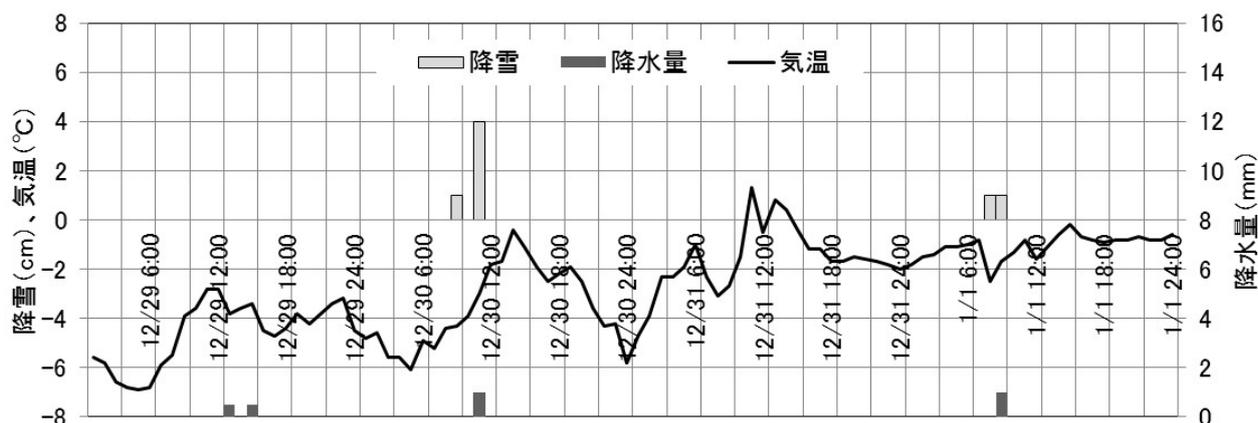
図7 2015年12月29日から2016年1月1日までの気象経過（札幌管区气象台）

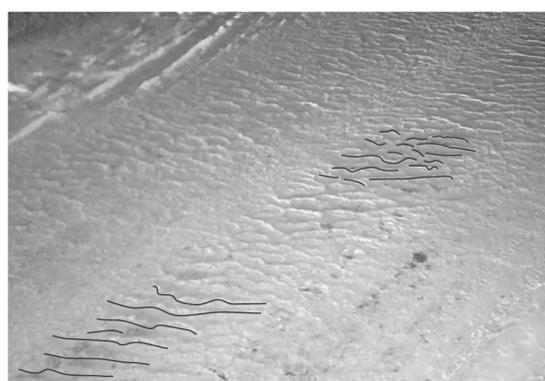
図8 12/28 18:40の状況

図8に示した太線は、波状の模様がはっきり確認できた12月28日夕方の時点での、波状の尾根部分の位置を示した。定点カメラの撮影位置は変化していないことを踏まえ、12月30日、1月1日の画像に、12月28日の尾根部分の位置を落としたものを、図9、図10に示した。図のように、波状の雪氷路面の尾根部分の位置は、12月28日と一致していた。

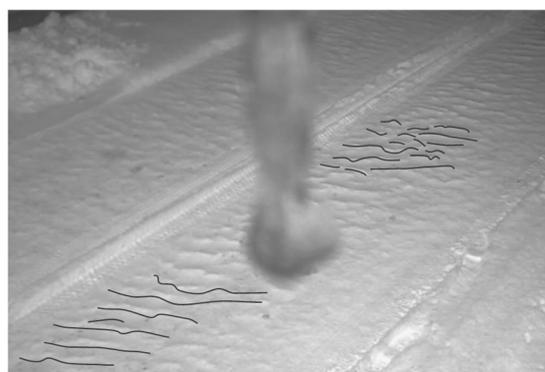
図9 12/30 17:00の状況

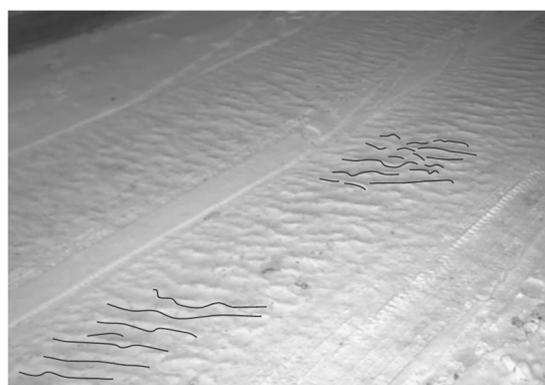
図10 01/01 17:00の状況

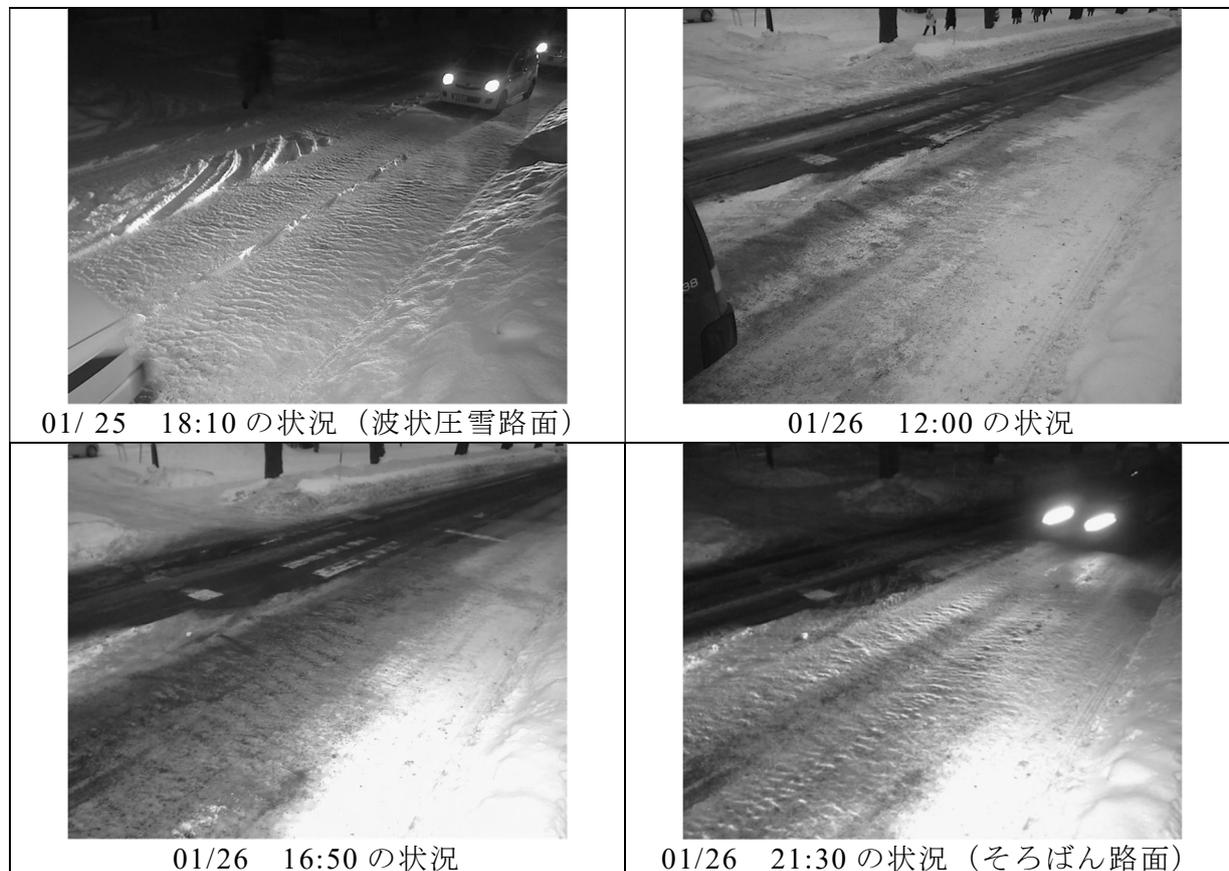
図11 2016年01月25日から翌26日までの路面状況の変化

2016年01月25日から翌26日までの路面状況の経過を、図11に示した。1月26日は9時までは気温が氷点下であったが、10時に0℃以上となり、14時には2.5℃まで気温が上昇した。12時の段階では白色の圧雪と氷

板であった路面が，16:50には水を多く含む圧雪路面および氷板路面になり，その夜にそろばん路面が発生していた．同様な現象が2016年2月15日～18日も発生していた．15日～17日は気温が氷点下であり，ひだ状の圧雪路面や波状の圧雪路面が継続していた．2月18日10時から0℃以上の気温が続き，18日の午後からは水分を多く含む灰色の圧雪路面が多くなり，21時過ぎにはそろばん路面となった．
